# Daños e intervención al templo El Sagrado Corazón, a causa del sismo del 21 de enero de 2003, en Colima

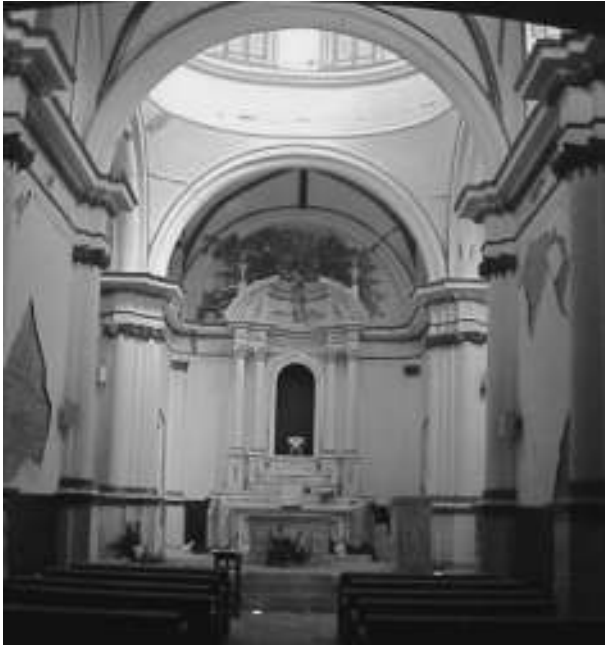
Figura 3. Daños provocados por el sismo en nave principal del inmueble, 2003. Archivo de la Sección de Monumentos Históricos (SMH)-Centro INAH Colima, exp. Templo del Sagrado Corazón, Sismo 2003.

Muros: Un 80% de los muros del inmueble sufrió agrietamientos, desde fisuras pequeñas, hasta grietas que perforan al muro de lado a lado. La configuración de las grietas son variables (inclinadas, verticales, horizontales, escalonadas).

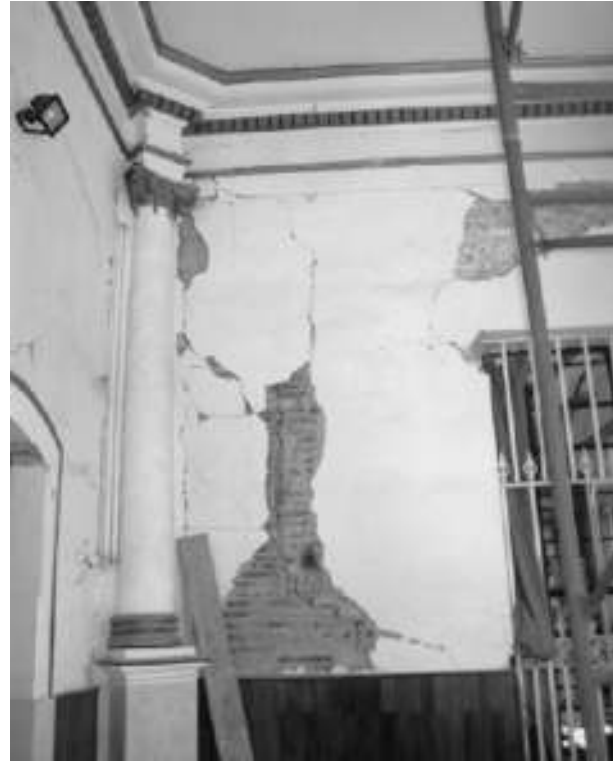
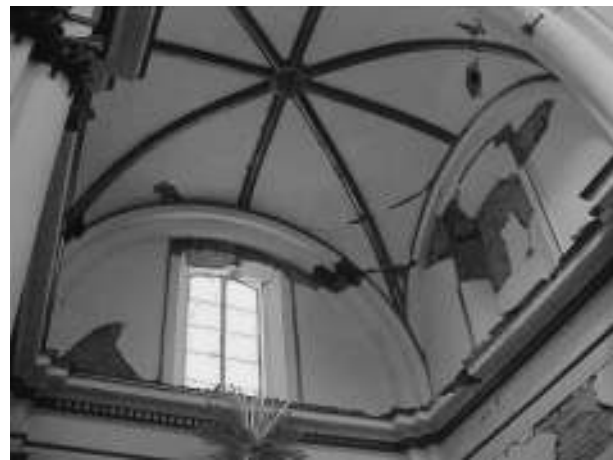
Figura 4. Detalle de daños provocados por el sismo en cubiertas y muros del inmueble, 2003. Archivo de la SMH-Centro INAH Colima, exp. Templo del Sagrado Corazón, Sismo 2003.

Cubierta: la cubierta del templo y de las tres capillas que conforman al conjunto arquitectónico, presentan daños severos con agrietamientos en el intradós. El sistema de la cubierta del templo es a base de bóvedas de arista aligeradas con cántaros de barro. Su

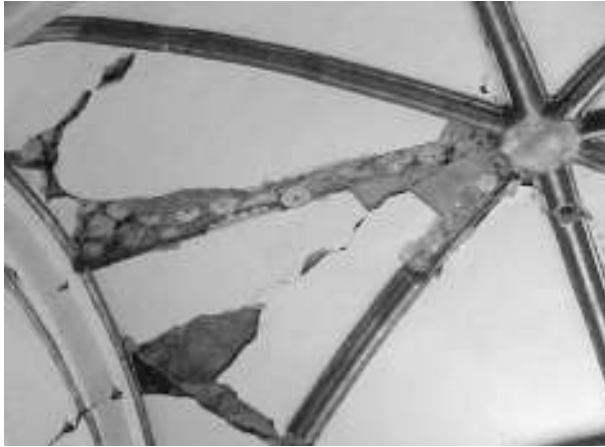
Figura 5. Desprendimiento de aplanados en intradós de bóveda, causado por efectos del sismo del 2003; se observa el sistema constructivo original. Archivo de la SMH-Centro INAH Colima, exp. Templo del Sagrado Corazón, Sismo 2003.

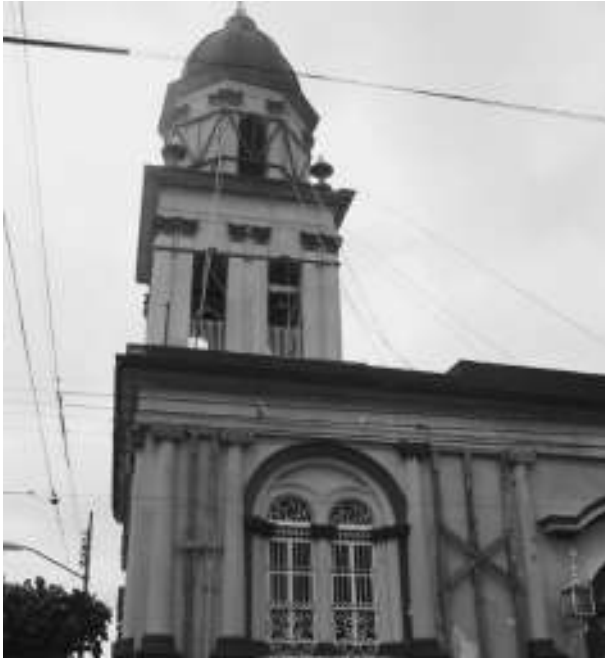
Figura 9. Trabajos preliminares de apuntalamiento en exteriores, fachada y torre campanario, 2004. Archivo de la SMH-Centro INAH Colima, exp. Templo del Sagrado Corazón, Sismo 2003.

Se recomienda inmediatamente el apuntalamiento preventivo de cada uno de los elementos que conforman la estructura general y de los espacios existentes (capillas, vestíbulo, coro, sotocoro, cúpula, bóveda, etc.).

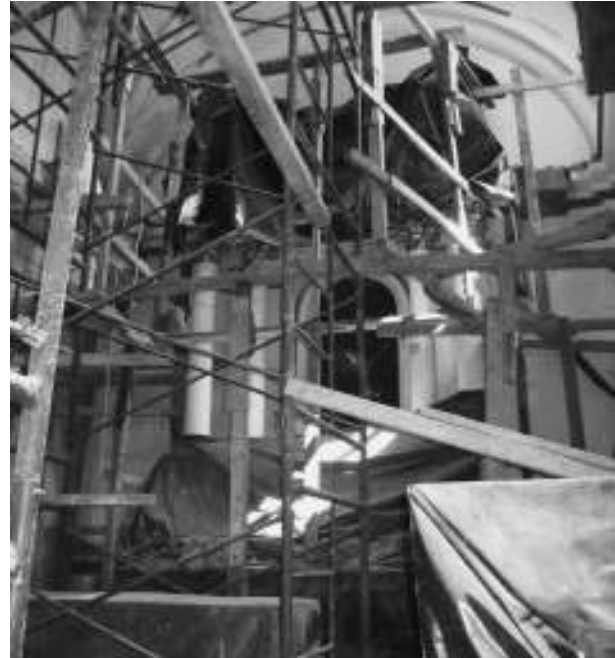
Figura 11. Apuntalamiento al interior del inmueble 2003. Archivo de la SMH-Centro INAH Colima, exp. Templo del Sagrado Corazón, Sismo 2003.

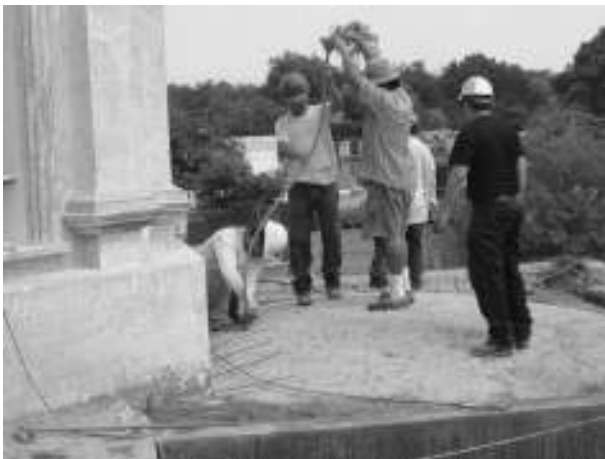
Figura 10. Trabajos de consolidación mediante inyección en bóvedas del inmueble, 2004. Archivo de la SMH-Centro INAH Colima, exp. Templo del Sagrado Corazón, Sismo 2003.

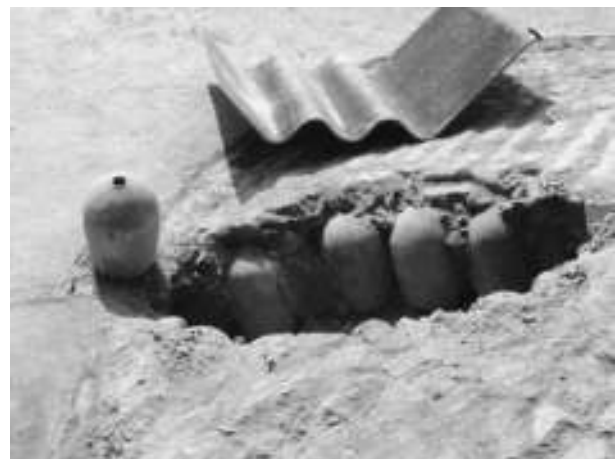
Figura 12. Detalle de sustitución de elementos constructivos en bóveda del inmueble, 2004. Archivo de la SMH-Centro INAH Colima, exp. Templo del Sagrado Corazón, Sismo 2003.

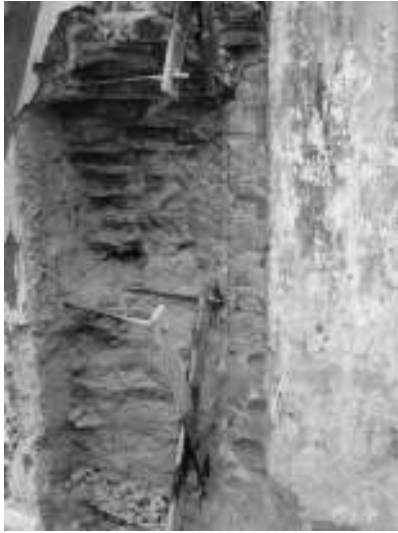
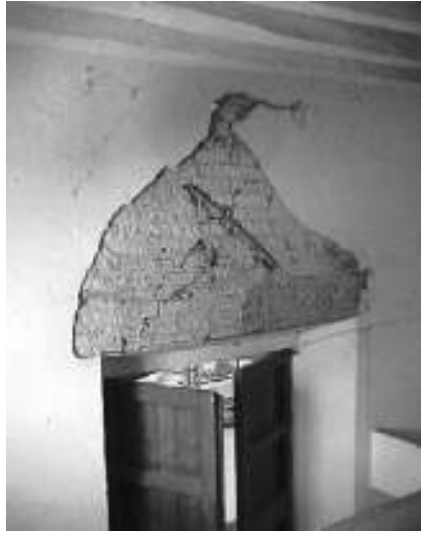
Figura 13. Identificación de intervenciones anteriores con grapas y elementos metálicos — como tensores y crucetas — en muros de carga del inmueble, 2004. Archivo de la SMH-Centro INAH Colima, exp. Templo del Sagrado Corazón, Sismo 2003.

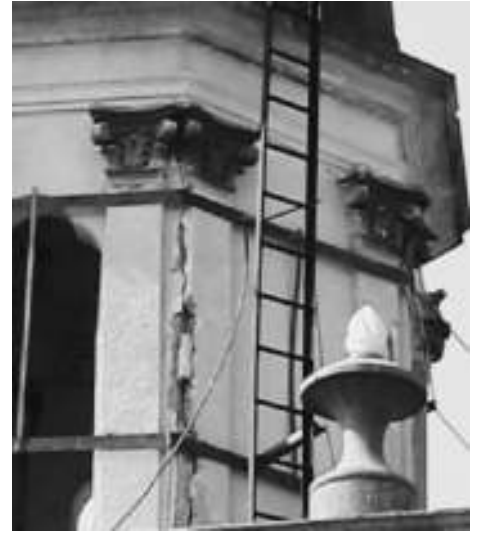
Torre: se percibe daño a partir del primer y segundo cuerpo en el cornisamento y pilastras del campanario, daño que se manifiesta con agrietamiento y en su perímetro por cortante horizontal y grietas verticales y de forma diagonal, corriendo el riesgo a que se originen en cualquier momento colapsos parciales.

Figura 14. Detalle de daños en segundo cuerpo de la torre campanario del inmueble, producto del sismo de 2003. Archivo de la SMH-Centro INAH Colima, exp. Templo del Sagrado Corazón, Sismo 2003.

La torre del campanario, sufrió un desplazamiento en dirección horizontal de aproximadamente 35 cm, en dirección suroeste, lo que generó un alto grado de fisuración en los muros que la componen [...].

Estado de esfuerzos de cortante en la interfase entre módulo bajo y alto del campanario. [...] Los esfuerzos máximos presentados superan los 35 kg/cm, lo que ha llevado a la torre a sufrir un colapso por cortante basal que se ha manifestado con un desplazamiento como cuerpo rígido.

Como resultado final del análisis por elementos finitos, se puede concluir que la torre ha rebasado su resistencia a cortante en la base del segundo módulo. Los modos propios de la estructura son muy desfavorables para la torre del campanario, especialmente por el cambio de rigidez entre ambos módulos.<sup>9</sup>

La demolición de la torre era inminente; al no tratarse de un elemento histórico y al poner en grave riesgo a la población, se decidió su inmediata demolición. Los trabajos se hicieron con muchísimo cuidado; se colocaron las debidas obras de protección y se cerró la calle 27 de Septiembre para facilitar los trabajos de demolición. La acción se hizo a mano, a cincel y martillo, para demoler 45 toneladas de concreto y

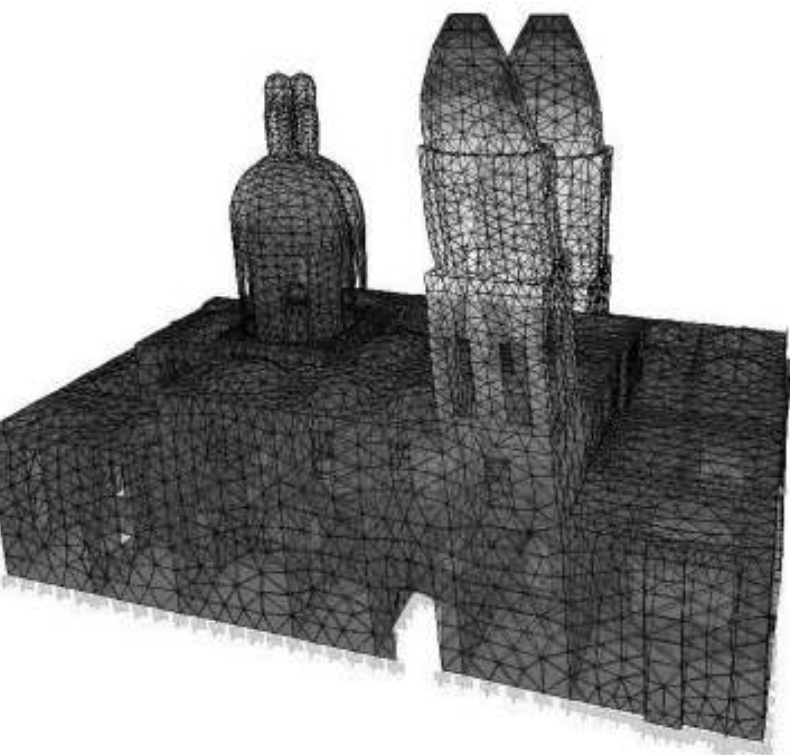
Figura 15. Modelo de elementos finitos del templo del Sagrado Corazón, 2004. Diagnóstico sobre condición estructural actual. Torre del campanario. Templo del Sagrado Corazón, Colima. Archivo de la SMH-Centro INAH Colima, caja 1, exp. Templo del Sagrado Corazón, Sismo 2003.

Se ha generado un modelo de elementos finitos (FEM) para estudiar la respuesta dinámica del templo frente a demandas sísmicas. No se ha considerado congruente el generar un modelo de la torre de manera aislada, ya que el resto del edificio constituye un factor determinante en la dinámica de la torre.

[...] El primer modo (con periodo más bajo) tiene una importante componente este-oeste y un periodo que puede entrar fácilmente en resonancia con acciones sísmicas, el elemento que sufre mayores movimientos bajo este modo es precisamente la torre de campanario, y la mayor concentración de esfuerzos se presenta el cambio de rigidez entre módulo bajo y módulo alto, donde tras el sismo de enero de 2003 se han producido los mayores daños a la torre.

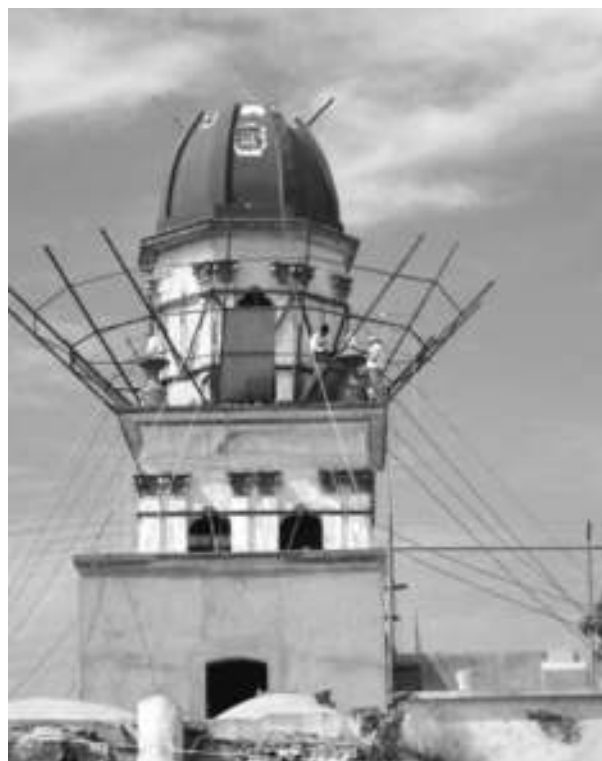
Figura 16. Proceso de demolición del segundo cuerpo de la torre campanario del templo mediante colocación de estructura de protección, 2004. Archivo de la SMH-Centro INAH Colima, exp. Templo del Sagrado Corazón, Sismo 2003.

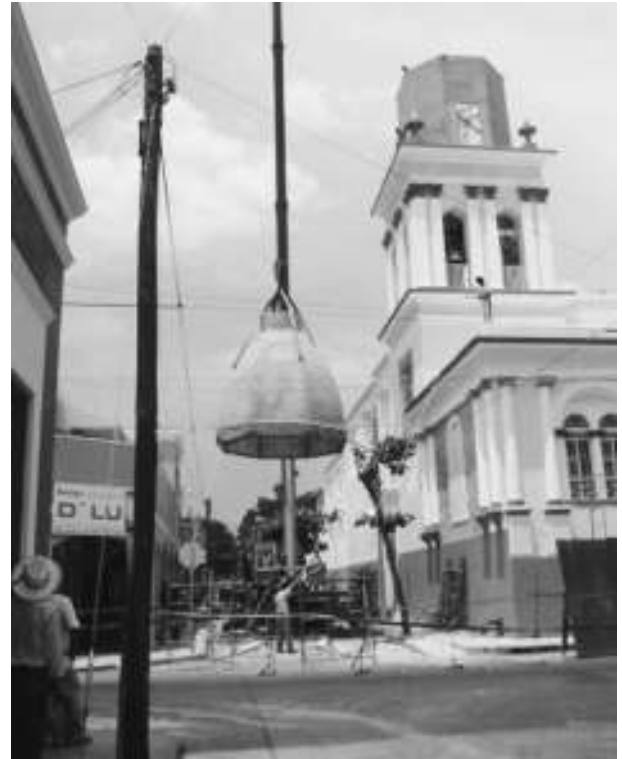
Figura 18. Proceso de construcción y colocación del segundo cuerpo de la torre, realizado con un sistema constructivo ligero que evitó sobrepeso a la estructura, 2004. Archivo de la SMH-Centro INAH Colima, exp. Templo del Sagrado Corazón, Sismo 2003.

Se había propuesto dejar al templo sin la torre, pero el obispado, y la comunidad en pleno se opusieron a dejar su templo sin un remplazo, por lo que se decidió sustituirla por una estructura metálica forrada con panel W y a imagen y semejanza de la anterior; se consideró un sistema ligero en la construcción del segundo cuerpo de la torre debido a las condicionantes de la estructura del inmueble original, teniendo como prioridad la liberación de cargas extra sobre muros lastimados por los sismos padecidos.
