CONJUNTO
RESIDENCIAL
DALÍ
NIT 900333581-1
Calle 160 No. 58-75
Teléfono 7038052

**Asamblea general
Ordinaria de
copropietarios
2022Gestión 2021**

INFORME DE GESTIÓN 2021

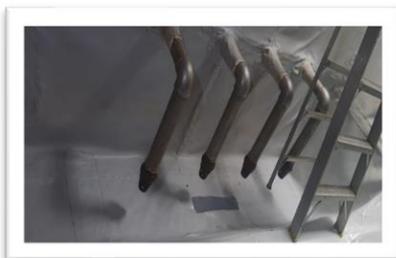
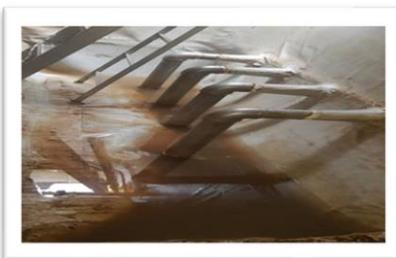
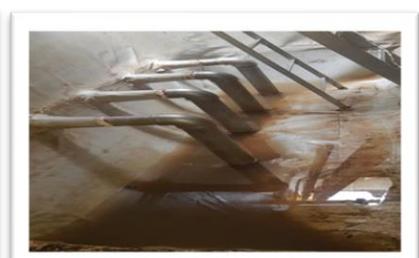
Tubería tanque de agua potable: Se realizó la reparación de la tubería de los tanques de agua potable ya se presentó fugas y corrosión de elementos metálicos y tornillos por el uso avanzado del material.

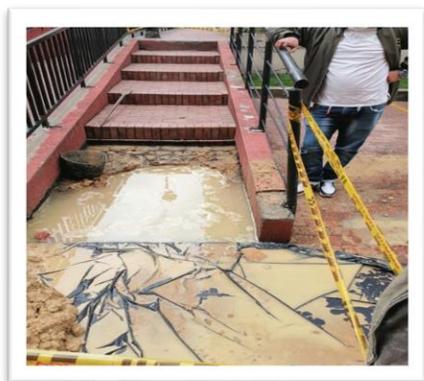
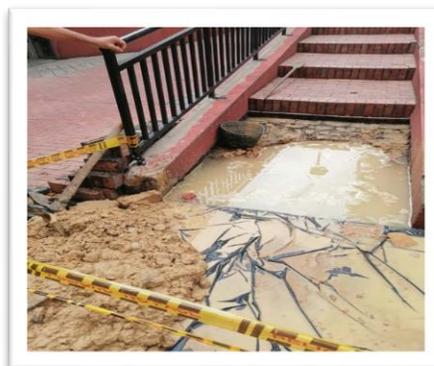
Reparación tubo torre 8: Se realiza la reparación de la tubería red principal excavación torre 8.

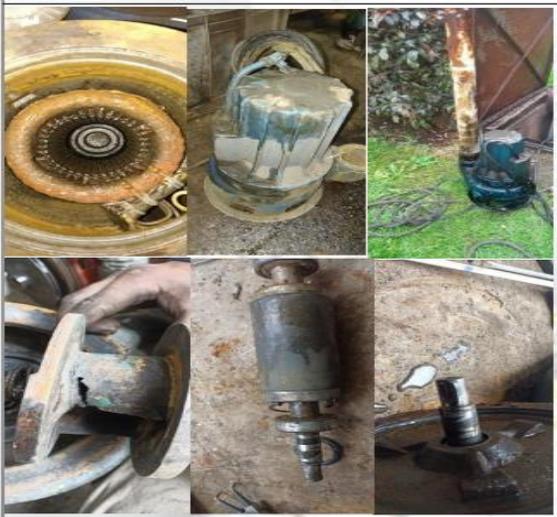
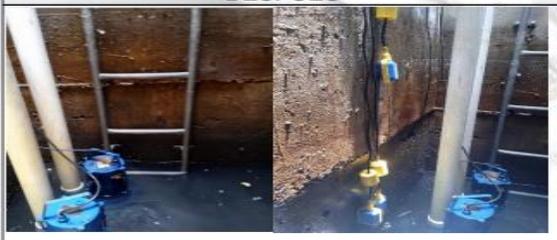
ANTES	REPARACIÓN DE BOMBA SUMERGIBLE #2 POZO EYECTOR SUR

<p data-bbox="1003 300 1159 321">DESCRIPCIÓN</p> <p data-bbox="867 570 1299 817">A esta bomba también se le halló el motor quemado, se encontró daño en el eje del rotor y desgaste del impulsor. Se reparó el motor, se rectificó el eje y se corrigieron las fisuras del impulsor. Se le practicó cambio de aceite dieléctrico, cambio de rodamientos, cambio de sellos mecánicos y cambio de empaques y tornillería. Se realizaron encendidos para confirmar el comportamiento de la máquina y la corrección de las fallas.</p>
<p data-bbox="516 817 634 838">DESPUÉS</p>

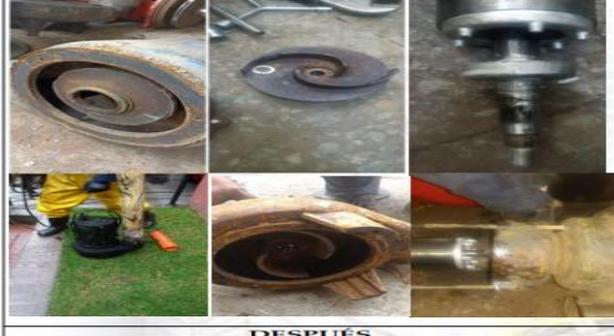
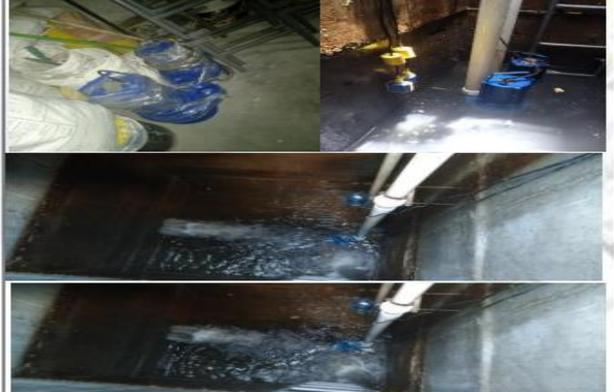
ANTES	MANTENIMIENTO PREVENTIVO A BOMBAS EYECTORAS EQUIPO NORTE

<p data-bbox="1029 1266 1198 1287">DESCRIPCIÓN</p> <p data-bbox="873 1576 1357 1719">A las bombas del equipo eyector norte se les encontró la carcasa bastante afectada, se encontraron los álabes del impulsor desgastado y bajo nivel de aceite dieléctrico en el motor. Se le practicó cambio de sellos mecánicos, cambio de rodamientos, cambio de aceite dieléctrico y prolongación del cable de alimentación eléctrica para cada bomba.</p>
<p data-bbox="500 1602 618 1623">DESPUÉS</p>

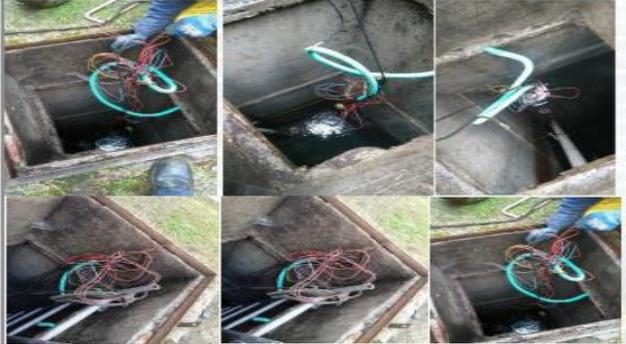
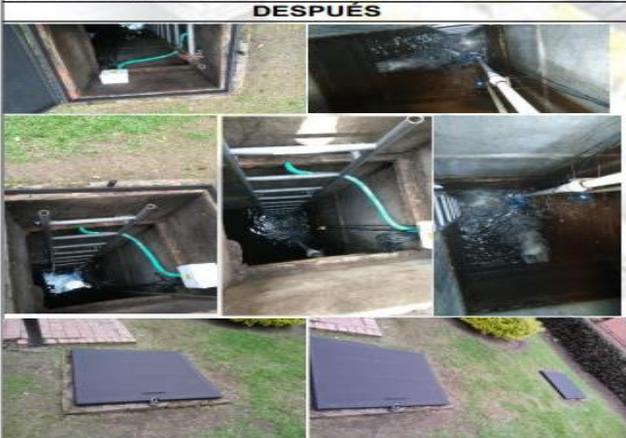
ANTES	MANTENIMIENTO CORRECTIVO EN POZO EYECTOR NORTE

<p>Las conexiones hidráulicas que se encontraron en las bombas eran tuberías en acero galvanizado, los cuales estaban bastante afectados por estar sumergidas dentro del agua.</p> <p>Las conexiones entre tuberías eran bastante irregulares, ya que la unión entre estos era por la ampliación del diámetro con calor y así se encajaba un tubo con el otro.</p> <p>Este tipo de instalaciones son inconvenientes para los equipos, debido a que es necesario que las tuberías queden rígidas, bien aplomadas y con accesorios hidráulicos apropiados que permitan el retiro de estas de forma fácil.</p> <p>Se instaló caja de paso para concentrar los empalmes entre los conductores de forma hermética.</p> <p>Se corrigieron las conexiones hidráulicas de la descarga de cada bomba, garantizando el correcto aplomo y soporte de las tuberías.</p> <p>Se agregaron uniones universales en la descarga de cada bomba para la fácil desconexión de los equipos.</p> <p>Se instalaron escalera en el pozo eyector y en el pozo desarenadero para permitir el fácil ingreso dentro de los tanques.</p> <p>Se lijaron las tapas de cada tanque y se recubrieron con pintura anticorrosiva.</p>

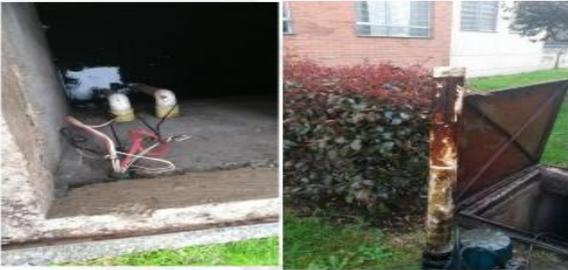
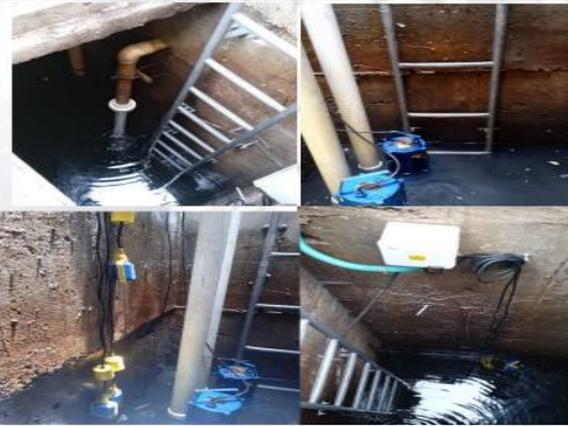
ANTES	MANTENIMIENTO CORRECTIVO EN POZO EYECTOR SUR

<p>Se encontró el sistema apagado por falla de las bombas, por consiguiente el nivel de agua en el tanque estaba bastante alto. Se encontraron conexiones eléctricas e hidráulicas irregulares. Se realizaron las respectivas correcciones de las instalaciones hidráulicas al equipo, se aplomaron las tuberías, se garantizó la correcta ubicación de cada bomba sobre la base del tanque se cambiaron las tuberías y se instalaron uniones universales para permitir el fácil retiro de las bombas. se corrigieron también las conexiones eléctricas, se instalaron cajas de derivación para concentrar los empalmes de forma hermética y se instalaron interruptores de nivel nuevos para garantizar el buen funcionamiento en automático del sistema. Se instaló una escalera de 4 mts de largo por cada pozo. Se lijaron y se recubrieron las tapas de los tanques con pintura anti corrosiva</p>

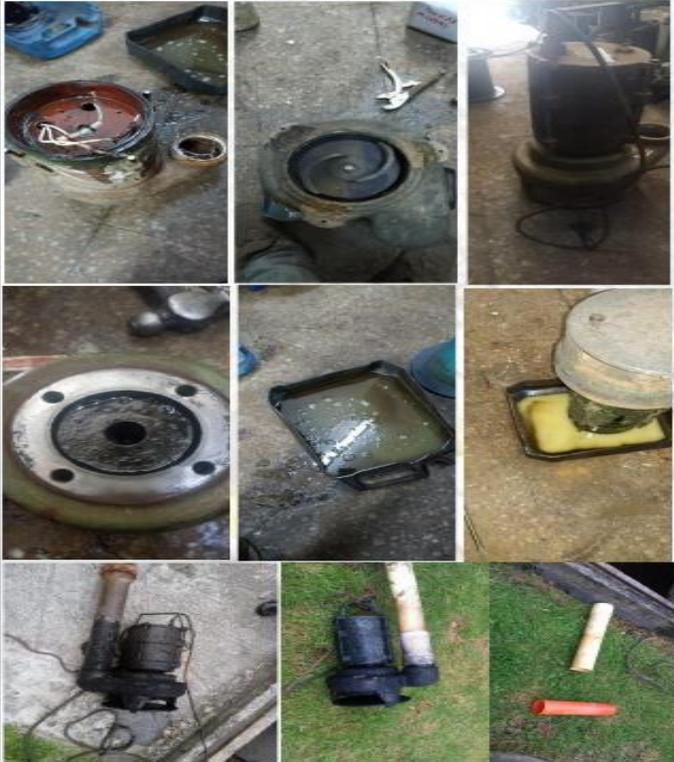
ANTES	MANTENIMIENTO PREVENTIVO A BOMBAS EYECTORAS EQUIPO OCCIDENTAL

<p align="center">DESCRIPCIÓN</p> <p>Se drenó el aceite dieléctrico de los motores y se le agregó aceite nuevo. Se le cambiaron los rodamientos al motor y los sellos mecánicos a las bombas. Se practicaron pruebas de tensión eléctrica y de corriente a los devanados de los motores confirmando el buen estado de estos. Se practicó encendido prolongado de cada bomba para determinar su capacidad actual de impulsión de agua.</p>

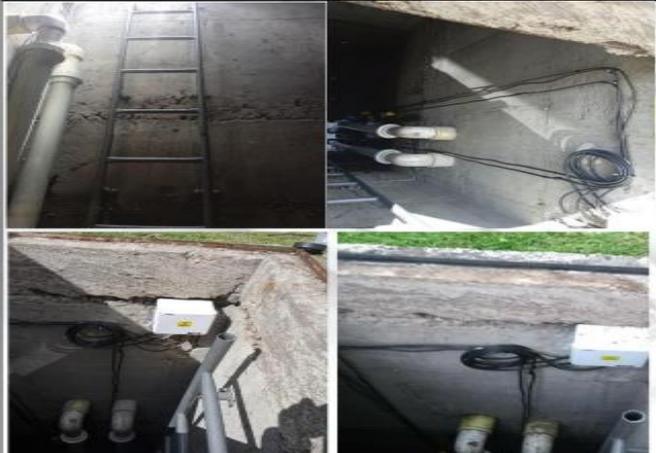
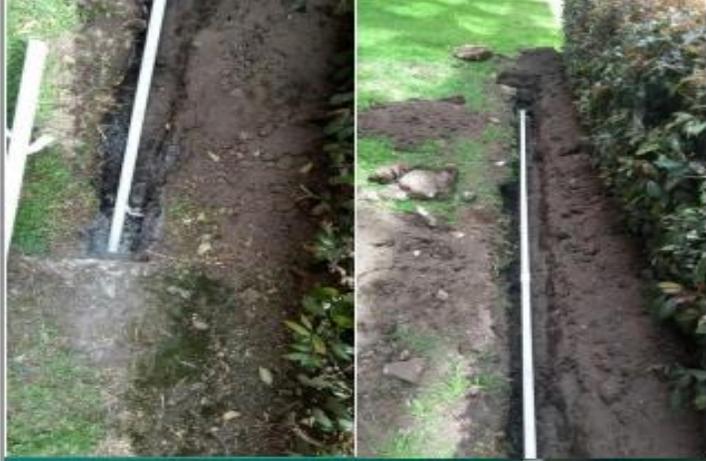
ANTES	MANTENIMIENTO CORRECTIVO EN POZO EYECTOR OCCIDENTAL

<p data-bbox="894 540 1409 821"> Se corrigieron las conexiones hidráulicas del sistema y se realizaron las respectivas mejoras en las instalaciones eléctricas. Se instaló una escalera por cada tanque para el fácil ingreso al interior del pozo. Se instalaron interruptores de nivel nuevos para garantizar el correcto funcionamiento del sistema en modo automático. Se practicaron encendidos de las bombas en manual y en automático confirmando la correcta operación del equipo. Quedó el sistema encendido en automático con ambas bombas encendidas. </p>

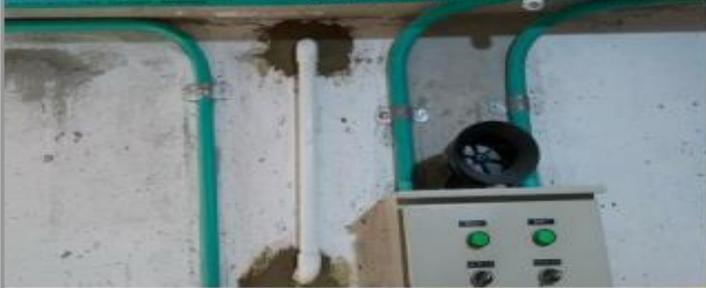
MANTENIMIENTO CORRECTIVO EN EL SISTEMA DE EYECCIÓN DEL CUERTO DE BOMBAS SUR.

<p data-bbox="911 1378 1479 1885"> El sistema de eyección de cuarto de bombas sur presentaba una falla, que cuando la bomba funcionaba, el agua se retornaba al cuarto nuevamente, filtrándose por la pared debido a que la tubería de descarga estaba rota en algún punto, en realidad la bomba no estaba trasladando el agua que se acumulaba dentro del pozo, sino que, lo que hacía era recircularla. Para corregir esta situación se interceptó la tubería y se prolongó con tubería nueva hasta el pozo eyector sur. Se confirmó la corrección de la falla y se dejó la bomba funcionando bien en modo automático. </p>

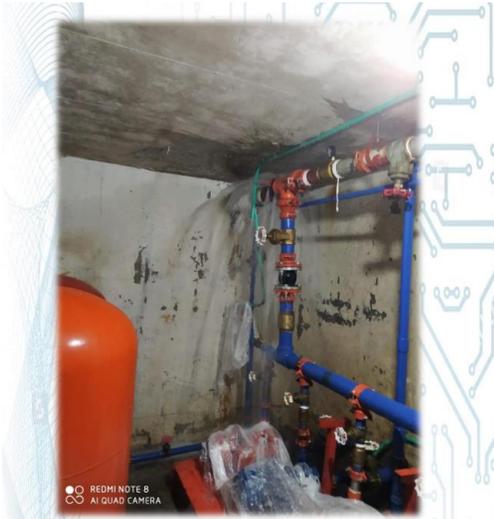
REPARACIÓN TUBERIA CUARTO DE MAQUINAS

ASUNTO: INFORME DE REPARACION REALIZADA. De acuerdo con la solicitud realizada por la administración del conjunto residencial DALI se realiza revisión y generación de oferta económica para el desarrollo del mantenimiento parcial y puntual de afectaciones en las redes de suministro del conjunto residencial. Como se evidencio en la visita de inspección se evidenciaba rotura y filtración de agua en la tubería de suministro a la salida de la red en el equipo de presión, por lo anterior se debió realizar el desempalme y remplazo del tramo de tubería afectado, generando el cambio de los accesorios y tuberías. Se remplaza el tramo afectado por un niple en acero inoxidable el cual brindara una mejor durabilidad y resistencia a las altas presiones que se evidencian en la salida del equipo de presión. De acuerdo con lo evidenciado estas roturas constantes y en diferentes zonas de la red hidráulica se generan por el desgaste prematuro o por fatiga de los materiales, esta debido a las presiones generadas por los equipos de presión, los cuales funcionan con un sistema de arranque directo lo cual genera un incremento de presión inadecuado y constante. Constructora Martínez adjunta registro fotográfico correspondiente a las actividades desarrolladas como soporte de los trabajos realizados así mismo ratificamos nuestro compromiso y respaldo con el conjunto DALI para los trabajos realizados y el apoyo técnico necesario para el buen desarrollo de esto

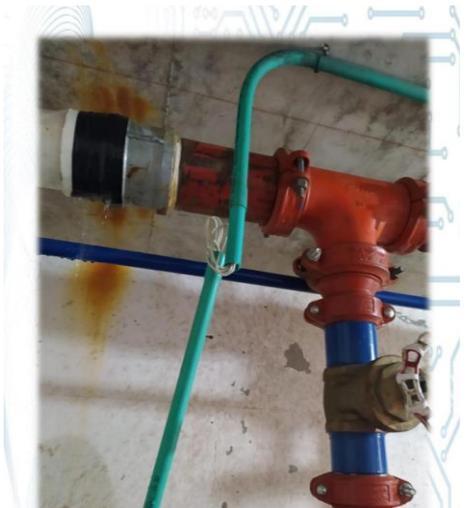
ROTURA DE TUBERIA EN SALIDA EQUIPO PRESION.

De acuerdo con la solicitud realizada por la administración del conjunto residencial DALI se realiza revisión y generación de oferta económica para el desarrollo del mantenimiento parcial y puntual de afectaciones en las redes de suministro del conjunto residencial. Como se evidencio en la visita de inspección se evidenciaba rotura y filtración de agua en la tubería de suministro a la salida de la red en el equipo de presión, por lo anterior se debió realizar el desempalme y remplazo del tramo de tubería afectado, generando el cambio de los accesorios y tuberías. Se remplaza el tramo afectado por un niple en acero inoxidable el cual brindara una mejor durabilidad y resistencia a las altas presiones que se evidencian en la salida del equipo de presión. De acuerdo con lo evidenciado estas roturas constantes y en diferentes

zonas de la red hidráulica se generan por el desgaste prematuro o por fatiga de los materiales, esta debido a las presiones generadas por los equipos de presión, los cuales funcionan con un sistema de arranque directo lo cual genera un incremento de presión inadecuado y constante. Constructora Martínez adjunta registro fotográfico correspondiente a las actividades desarrolladas como soporte de los trabajos realizados así mismo ratificamos nuestro compromiso y respaldo con el conjunto DALI para los trabajos realizados y el apoyo técnico necesario para el buen desarrollo de estos.

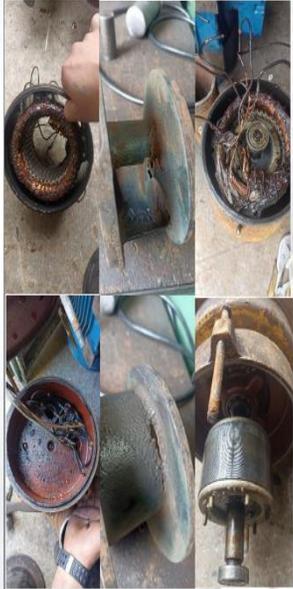
Registro fotográfico	
DESCRIPCIÓN	
BOMBA SUMERGIBLE 1

<p>Al desarmar la bomba sumergible se encontró el motor dañado como lo muestran las imágenes, también se encontró el impulsor fisurado. CONCLUSIONES Se debe reparar el motor para dejar operativa la bomba, también hay que fundir el impulsor para corregir el desgaste que presenta en sus alabes.</p> <p>NOTA: El sistema eyector consta de dos bombas, un tablero de control y flotadores eléctricos para el control en automático. Las bombas se respaldan entre sí en la operación, ellas se alternan y se adicionan en caso de existir demasiada acumulación de agua en el pozo eyector. Es necesario, reparar la bomba sumergible o reemplazarla por una nueva, ya que si el pozo eyector queda con una sola bomba es muy difícil controlar los reboses o el desbordamiento por la alta acumulación de agua.</p>

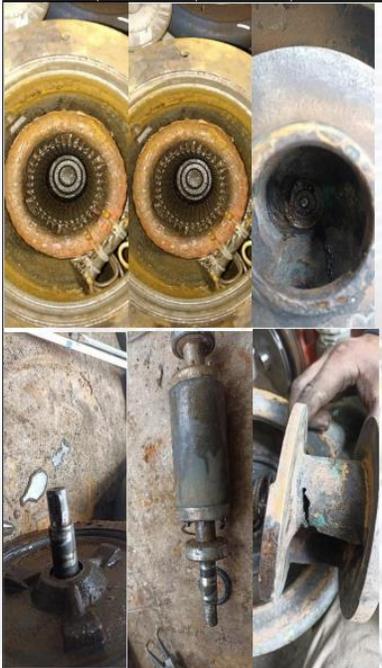
Registro fotográfico	
DESCRIPCIÓN	
BOMBA SUMERGIBLE #2

<p>En esta caso se encontró el motor afectado, se halló daño en el eje del estator y desgaste del impulsor. CONCLUSIONES; Se debe reparar el motor eléctrico, rectificar el eje y fundir el impulsor de la bomba.</p> <p>NOTA: El sistema eyector consta de dos bombas, un tablero de control y flotadores eléctricos para el control en automático. Las bombas se respaldan entre sí en la operación, ellas se alternan y se adicionan en caso de existir demasiada acumulación de agua en el pozo eyector. Es necesario, reparar la bomba sumergible o reemplazarla por una nueva, ya que si el pozo eyector queda con una sola bomba es muy difícil controlar los reboses o el desbordamiento por la alta acumulación de agua.</p>

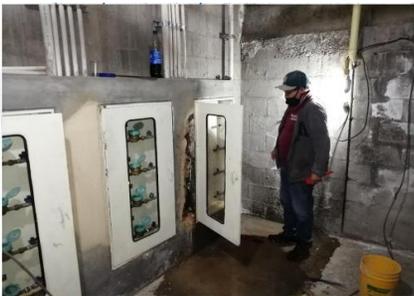
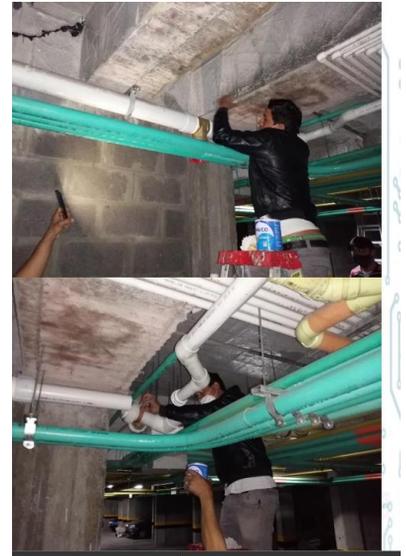
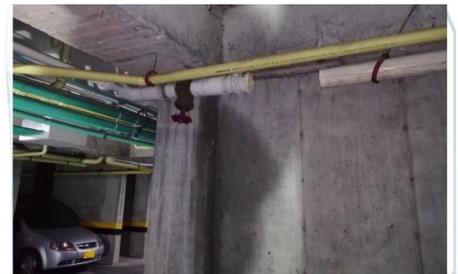
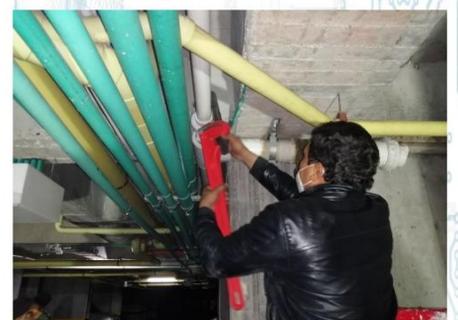
las tuberías de entrada y salida de los gabinetes y registro de control general para gabinete. Estas intervenciones se generaron debido a las filtraciones constantes que se evidenciaron en las tuberías y válvulas de control que impedían el correcto funcionamiento de estos elementos y generaban costos por consumos injustificados o desperdicios.

Por lo anterior Constructora Martínez previa autorización genero el cambio de los elementos deteriorados y en algunos casos cambio la configuración de construcción de la red ya que se evidenciaron zonas con accesorios innecesarios los cuales generan un deterioro por fatiga en el material debido a las presiones que se manejan en la red. Adicional a esto se evidenciaron malas prácticas en mantenimientos anteriores como por ejemplo la aplicación de siliconas para curar filtraciones en accesorios y lo cual es una práctica equivocada desde cualquier punto de vista. Constructora Martínez adjunta registro fotográfico correspondiente a las actividades desarrolladas como soporte de los trabajos realizados así mismo ratificamos nuestro compromiso y respaldo con el conjunto DALI para los trabajos Realizados y el apoyo técnico necesario para el buen desarrollo de estos.
