CONJUNTO RESIDENCIAL DALI P.H

INFORME TECNICO SISTEMA DE IMPERMEABILIZACION DE LA FACHDA EN LADRILLO TORRE 18

27 DE MAYO DEL 2021

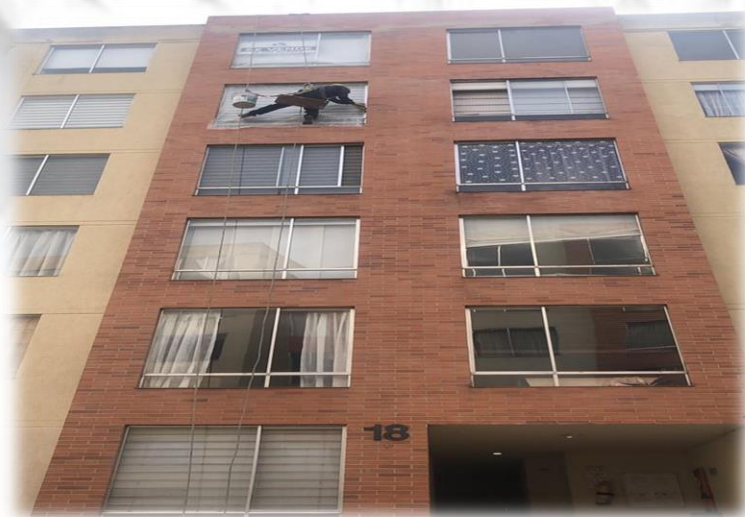
1. PROTECCIÓN DE ÁREAS Y VENTANERIA

se realiza la protección de las ventaneria para evitar el deterioro y manchado de los vidrios por el sistema de rinse y de impermeabilizante utilizando en el sistema ya que sin esta protección puede ocasionar rayones y manchones de impermeabilizante que no pueden ser retirados posteriormente.

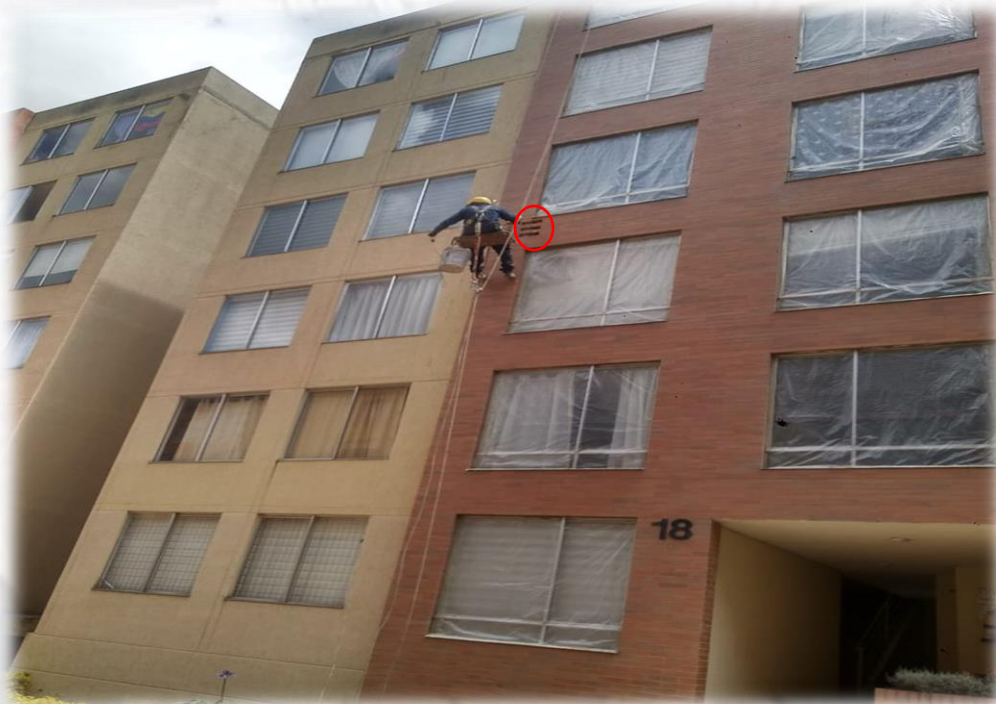
2. SISTEMA DE CAMBIO DE PIEZAS.

Se realiza inspección durante la instalación de la protección en ventaneria para marcar los ladrillos afectados por erosión o fisura miento por cuestiones de asentamiento o movimientos bruscos los cuales posteriormente se removieron para instalar nuevos similares a los existente y restaurar la parte de mampostería para garantizar la protección y aplicación del impermeabilizante.

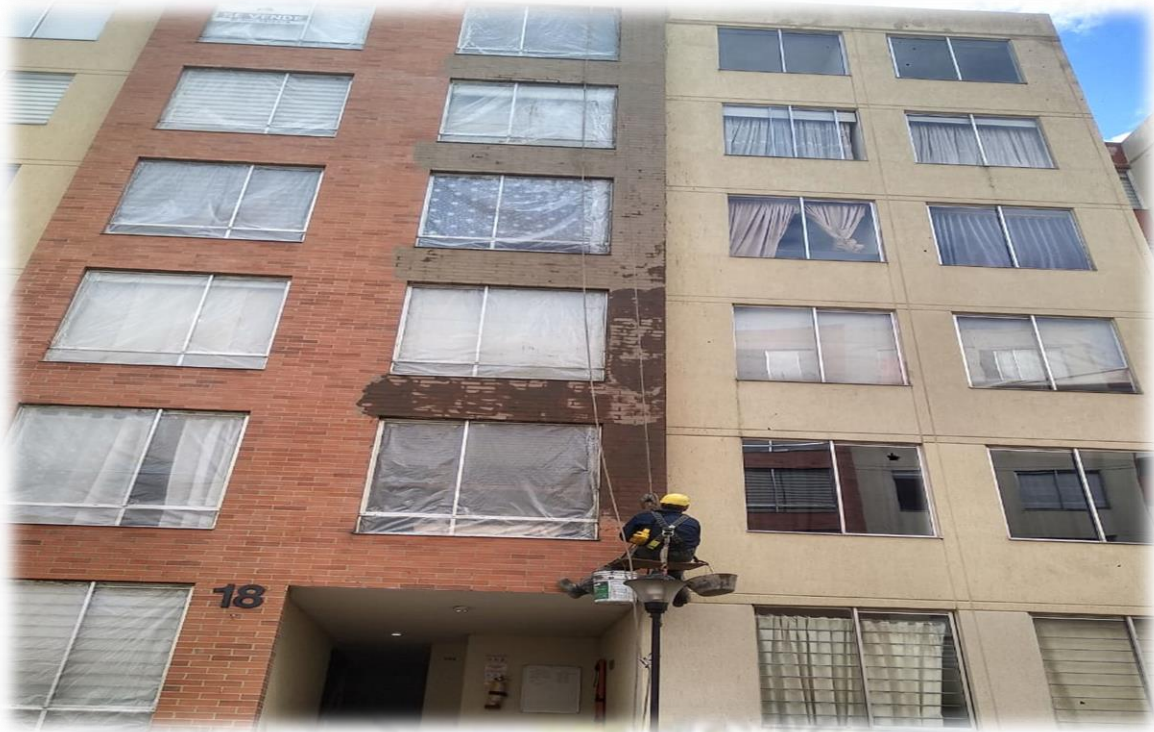
3. EMBOQUILLADA GENERAL.

Para este proceso una vez cambiadas las piezas se realiza el sistema de emboquillado general de la superficie para garantizar que las dilataciones de la fachada de ladrillo rellenen los puntos faltantes de boquilla, dejando un tiempo prudente para secado y posterior lavado.
