## **CONJUNTO RESIDENCIAL DALI P.H**

### **INFORME OT 201013 REPARACIÓN TUBERIA GABINETE TORRE 2 COSTADO NORTE Y TORRE 6 COSTADO NORORIENTAL LUIS EDUARDO MARTINEZ AREVALO CONTRATISTA**

**04 DE NOVIEMBRE DEL 2020**

**ASUNTO: INFORME DE REPARACION REALIZADA.**

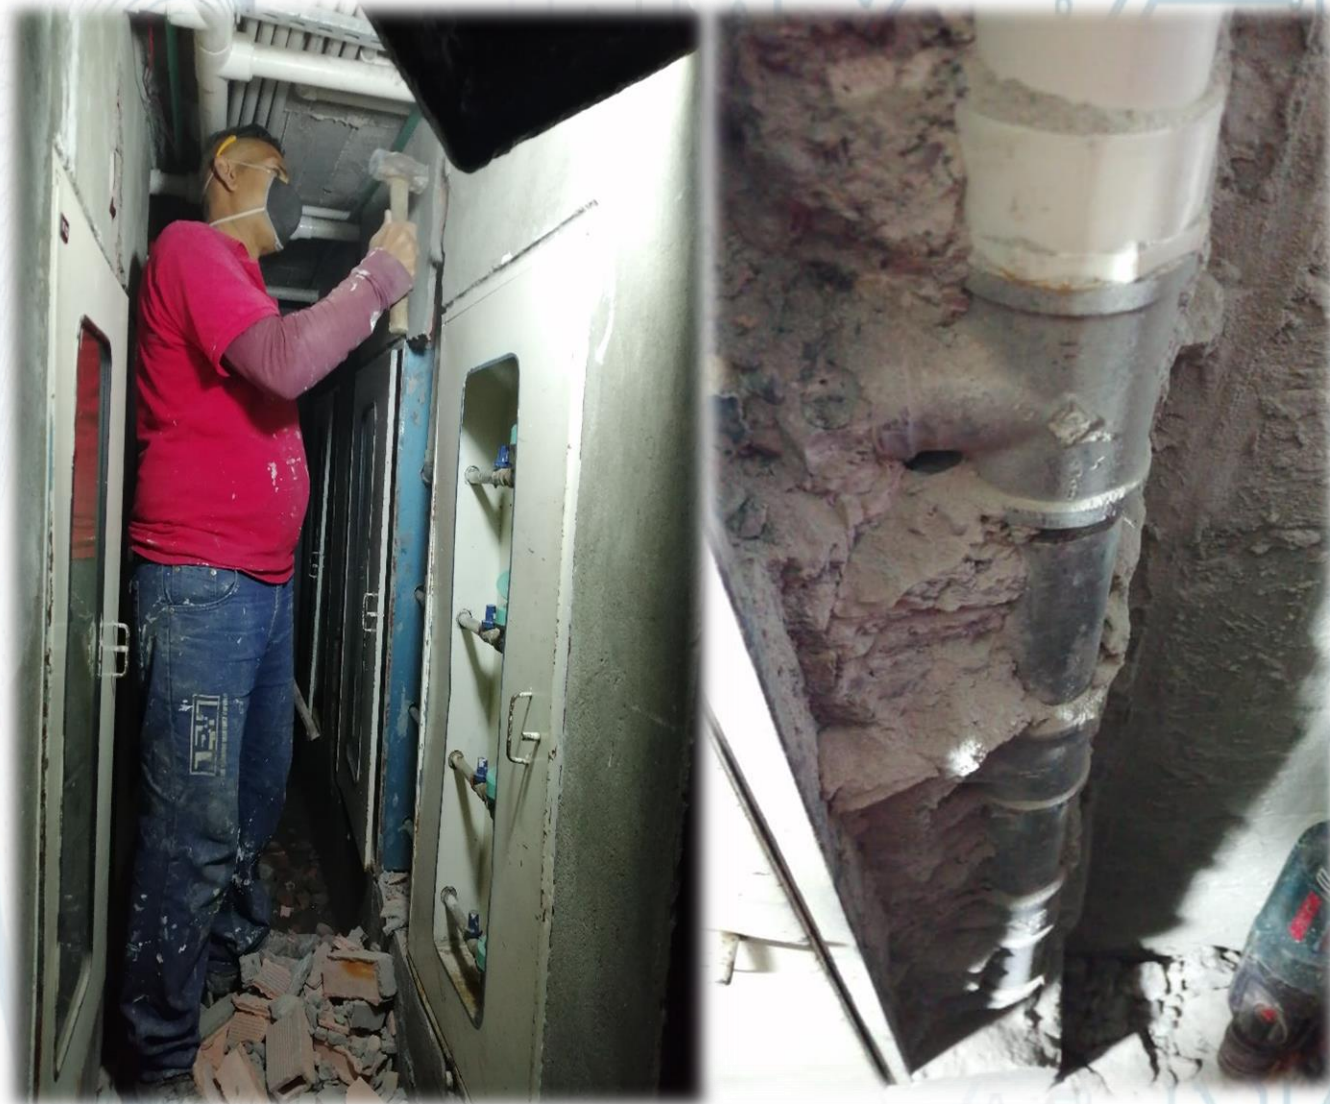
PERFORACION EN TUBO DE 1 ½ PULGADAS GALBANIZADO

Lo anterior generaba fugas y goteos constantes en estas áreas y afectaban las condiciones de salubridad del agua que se suministraba a los predios privados. Por lo anterior se procedió a la demolición y cambio de todas las tuberías galvanizadas existentes en estos puntos por tuberías de PVC-Presión.

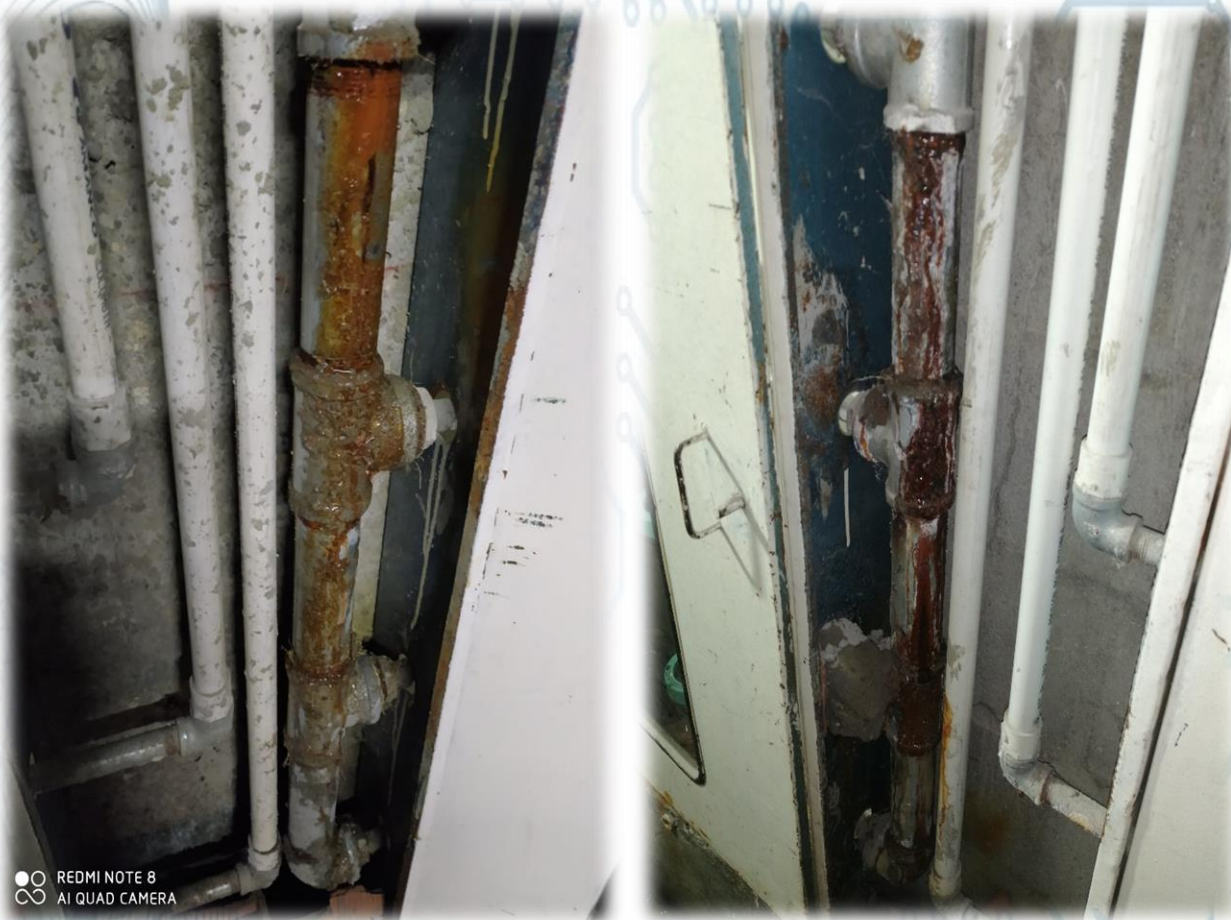
TUBERIA Y ACCESORIOS AFECTADOS CON DESGASTE MAYOR

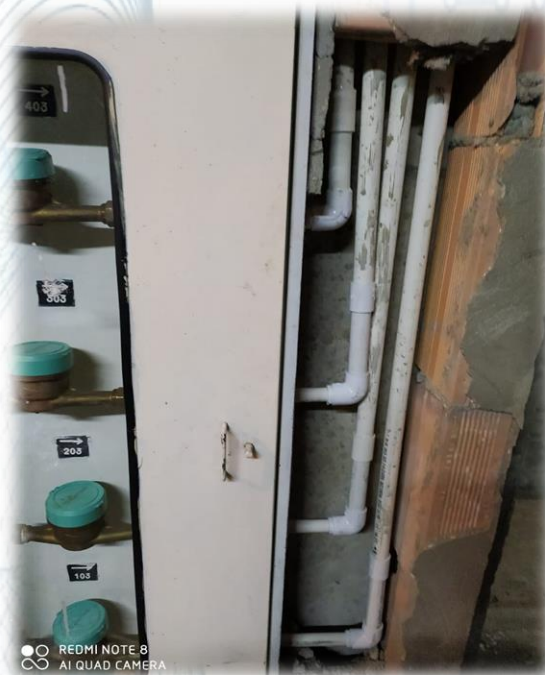
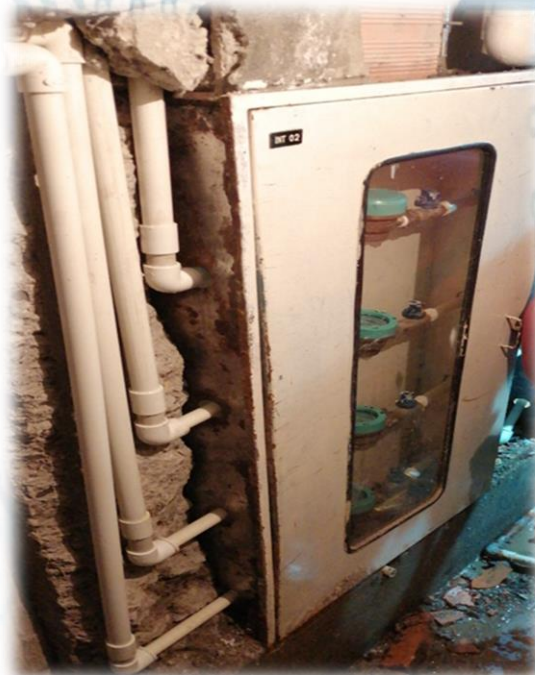
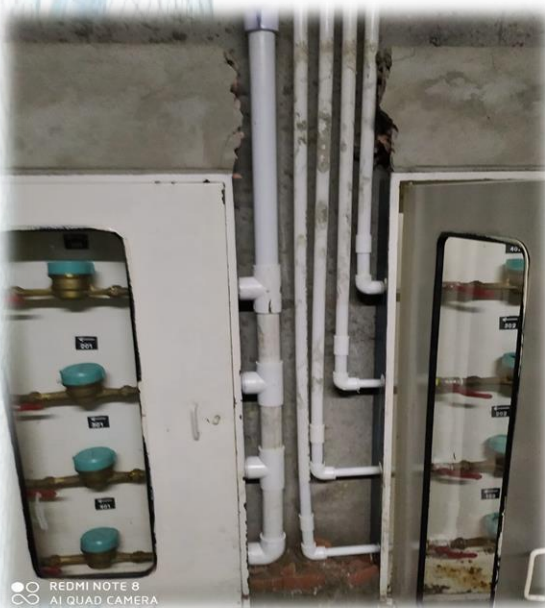
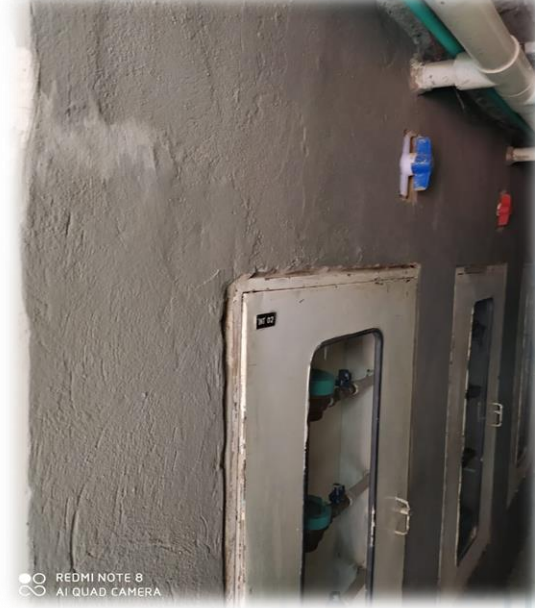
TUBERIA Y ACCESORIOS AFECTADOS CON DESGASTE MAYOR
