GERENCIA TECNICA

INFORME:

**ÁREA DE COORDINACIÓN
DE SUPERVISIÓN.**

SUPERVISIÓN DE CONSTRUCCIÓN DE LÍNEA DE INTERCONEXIÓN DE 6 IN. DE LOS POZOS SANTA MARTHA I Y II A ACUEDUCTO EXISTENTE, INCLUYE INTERCONEXIÓN

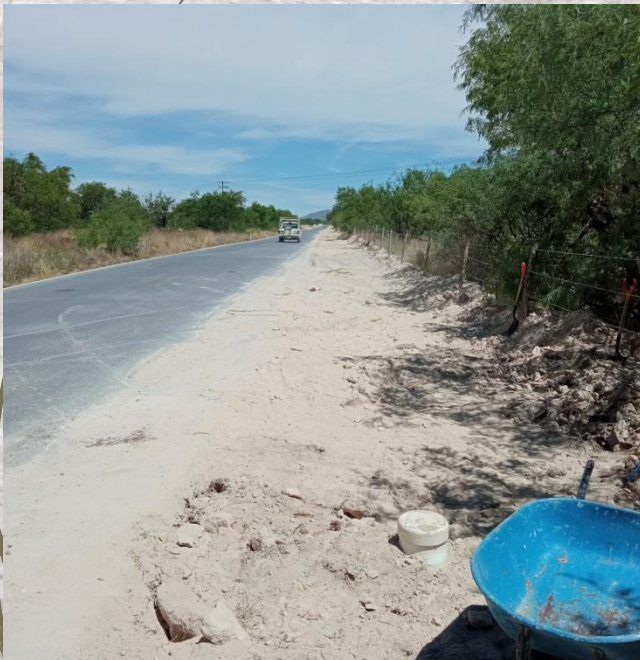
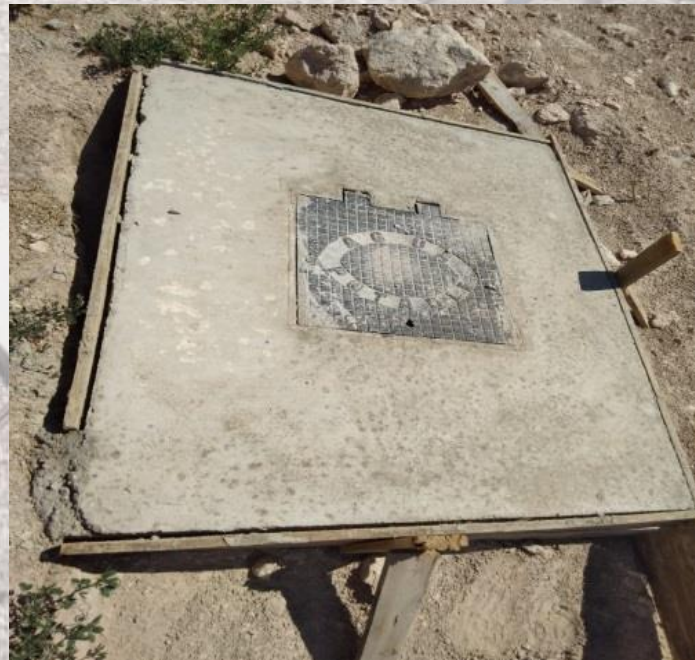
SUPERVISIÓN DE LOS TRABAJOS EJECUTADOS, LIMPIEZAS EN GENERAL, ASÍ COMO LA CONSTRUCCIÓN Y CURADO DE LOSAS DE CONCRETO DE CAJAS DE OPERACIÓN DE VÁLVULAS TIPO II EN LA LÍNEA DE INTERCONEXIÓN QUE UNIRÁ LOS POZOS SANTA MARTHA I Y II A ACUEDUCTO CEDRAL-MATEHUALA.

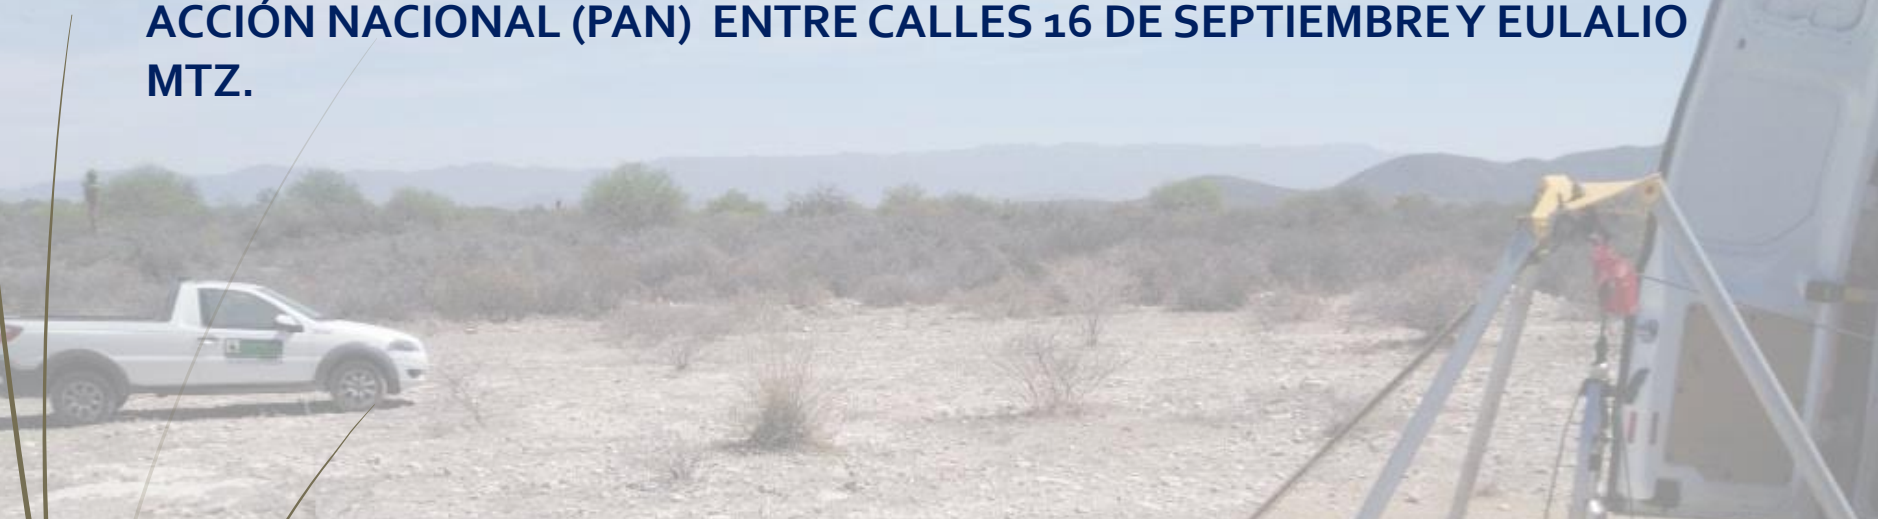
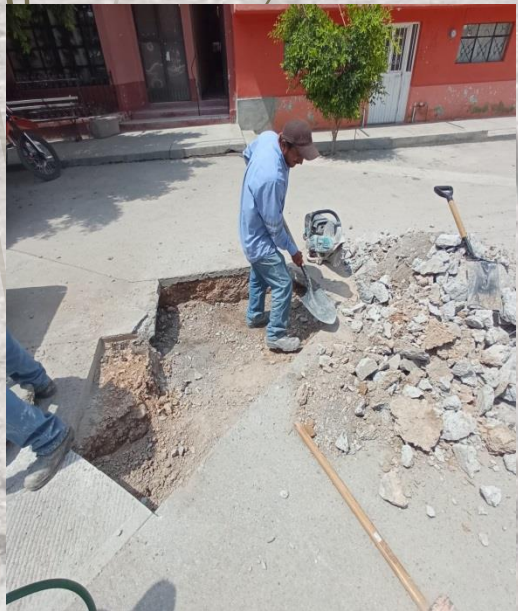
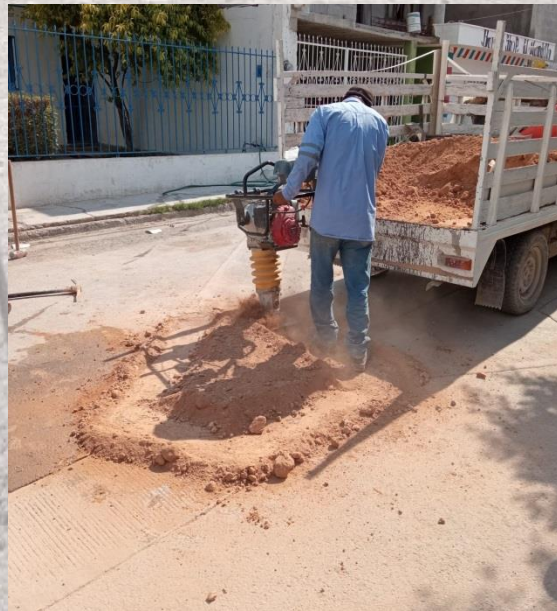
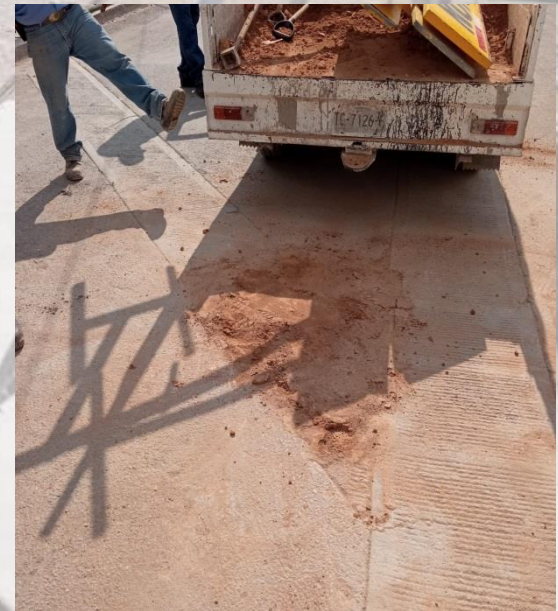
APOYO TÉCNICO EN LA REPARACIÓN DE HUNDIMIENTOS DERIVADOS DE FUGA DE AGUA POTABLE EN TOMA DOMICILIARIA, CON UBICACIÓN EN CALLE REGULES FRENTE A LAS OFICINAS ADMINISTRATIVAS DEL PARTIDO ACCIÓN NACIONAL (PAN) ENTRE CALLES 16 DE SEPTIEMBRE Y EULALIO MTZ.

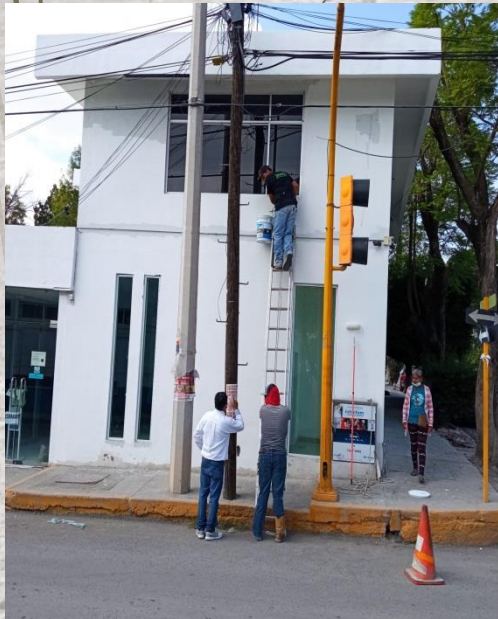
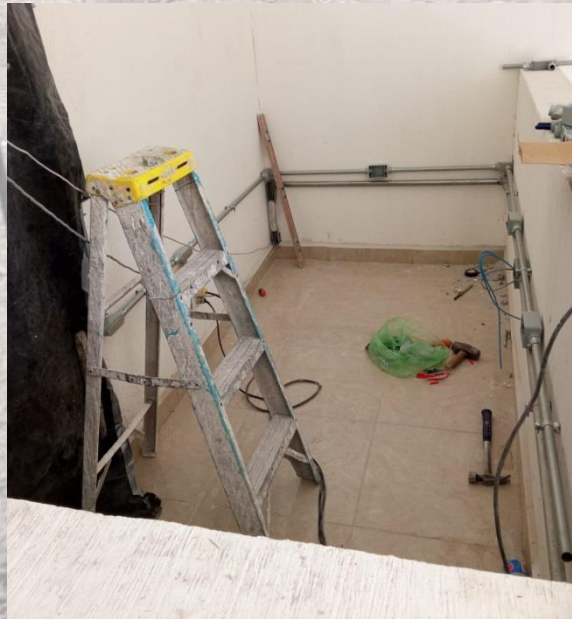
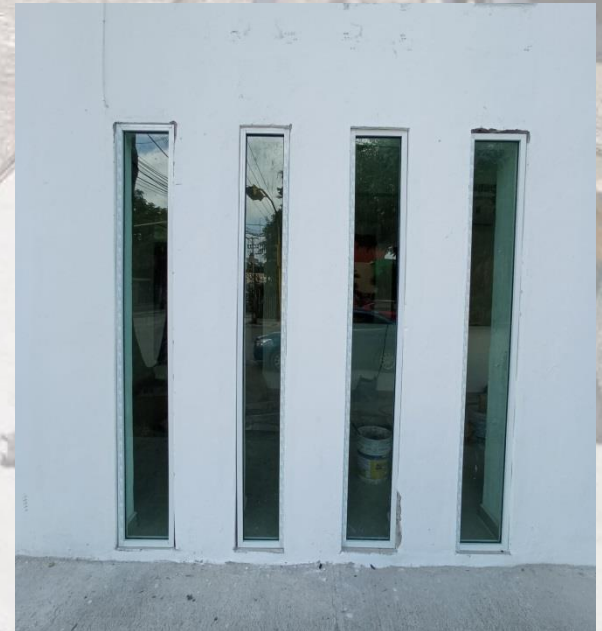
**SUPERVISIÓN DE LOS TRABAJOS DE REMODELACIÓN EN OFICINAS
UBICADAS EN CALLE BOULEVARD CARLOS LASSO ESQUINA CON CALLE
IGNACIO RAMÍREZ.**

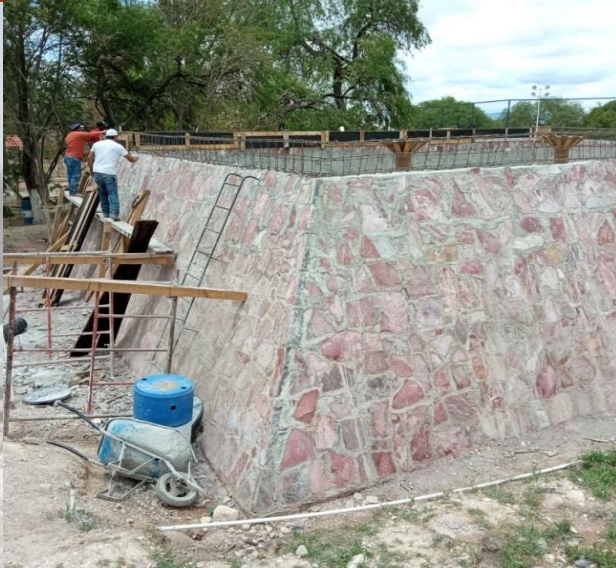
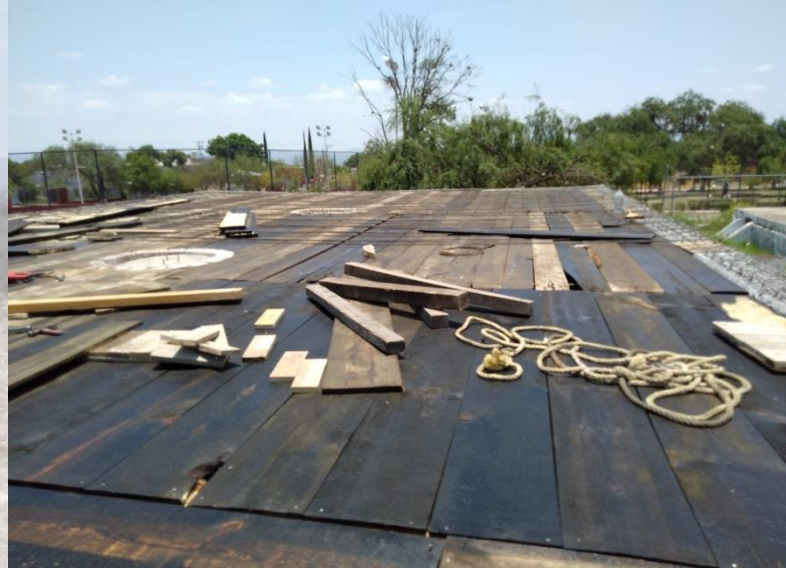
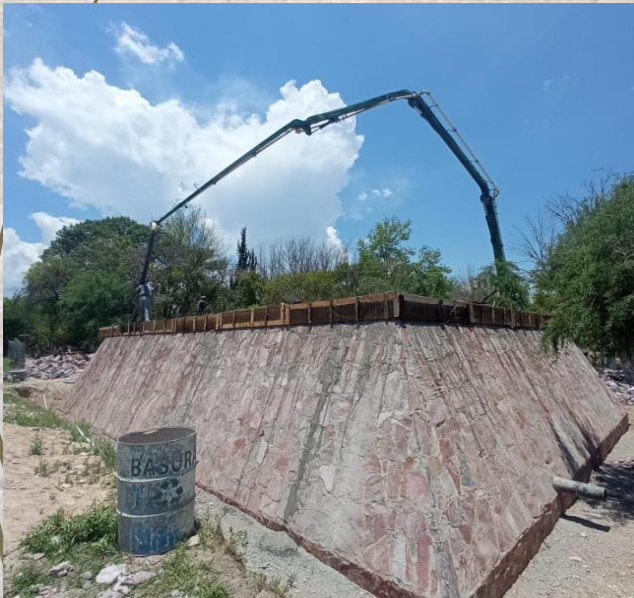
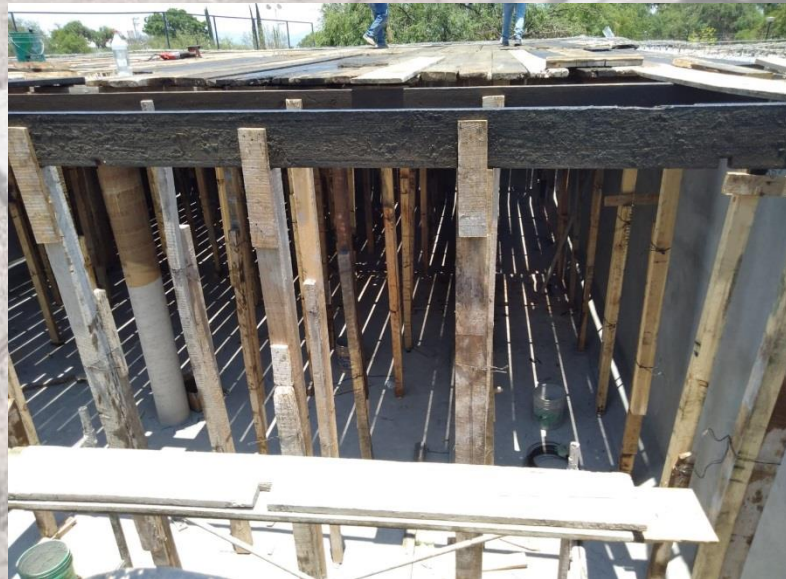
APOYO TÉCNICO DE SUPERVISIÓN, DURANTE LA CONSTRUCCIÓN DE TANQUE DE ALMACENAMIENTO UBICADO EN LAS INSTALACIONES DEL PARQUE RECREATIVO.

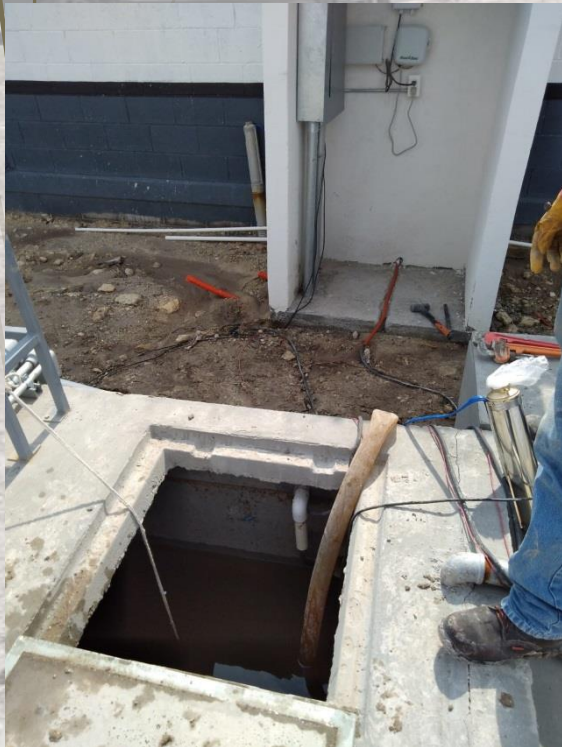
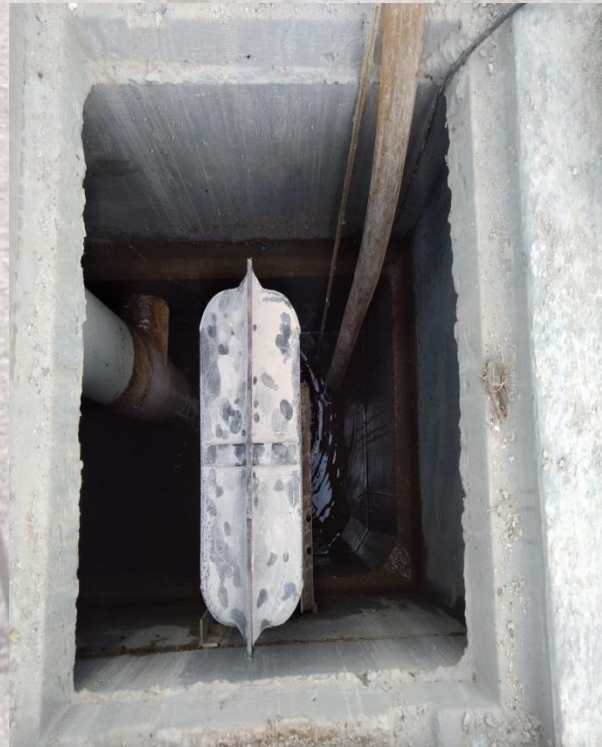
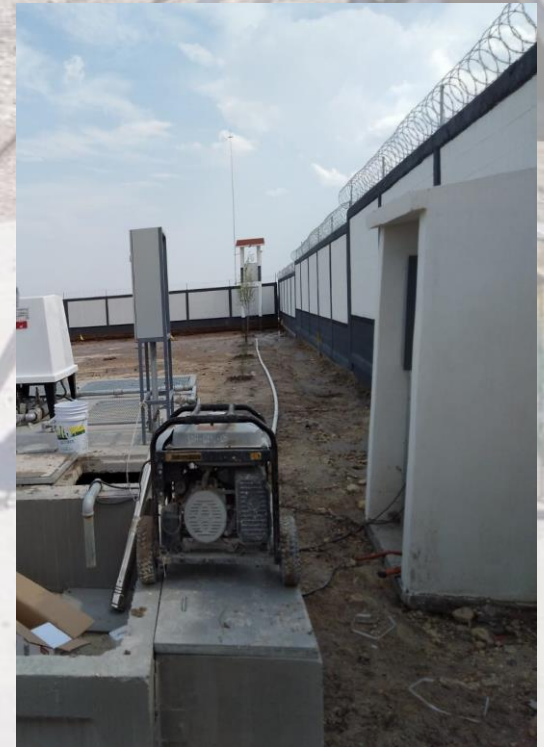
SE ACUDIÓ A REALIZAR EL DESARROLLO DE LOS PROCESOS DEL DESAZOLVE DE PLANTA DE TRATAMIENTO DE AGUAS RESIDUALES, UBICADA EN EL CUARTEL GENERAL DE LA GUARDIA NACIONAL, UBICADO EN LA COMUNIDAD DE SALITRILLOS DEL REFUGIO EL CUAL FUE OCASIONADO DURANTE LAS AVENIDAS PLUVIALES QUE SE PRESENTARON EN EL TRANCURSO DEL MES.
