**ÁREA DE COORDINACIÓN
DE SUPERVISIÓN.**

MES: MAYO

Comunidad el Mezquite. Pozo Profundo.

Desinstalación de equipo de bombeo.

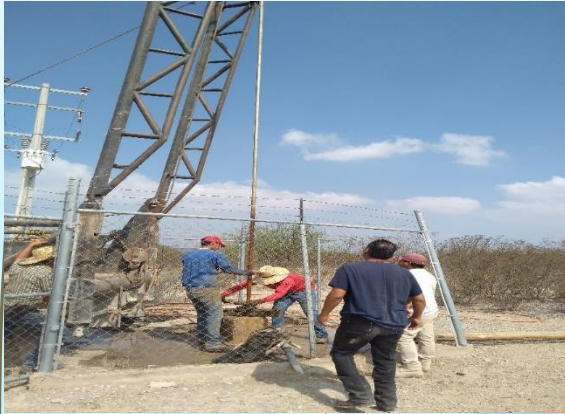
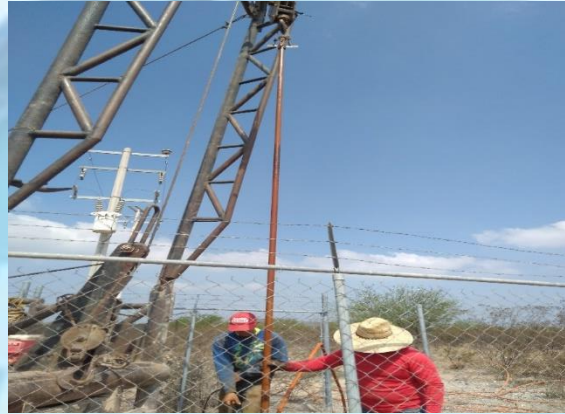
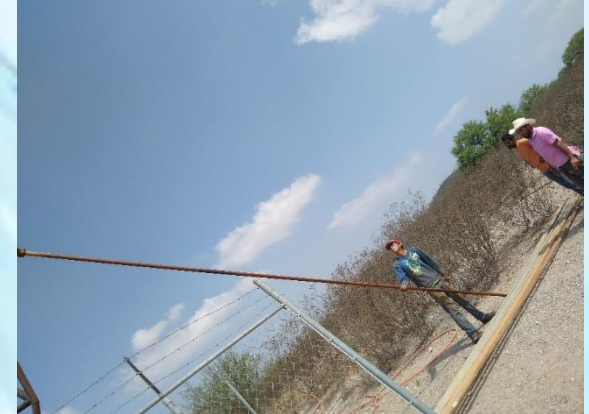
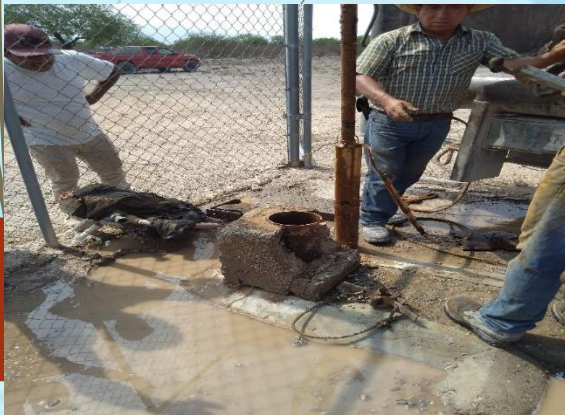
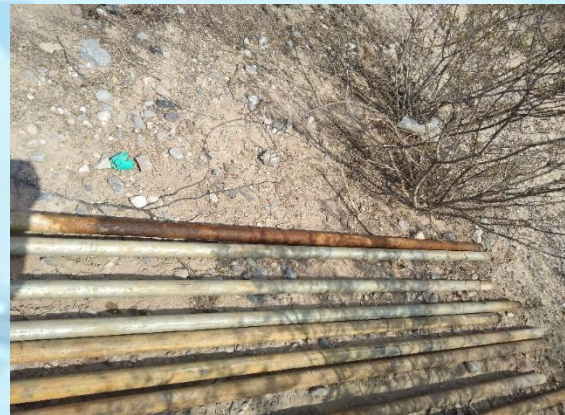
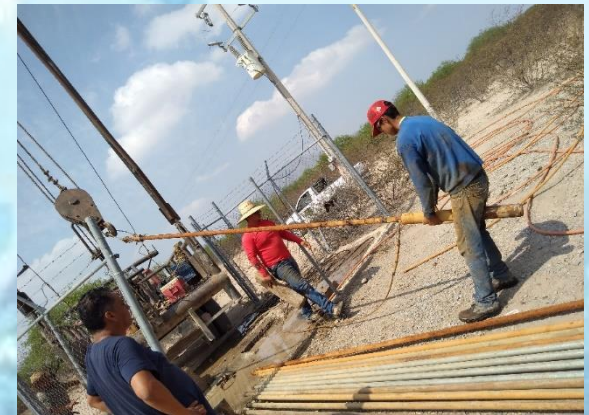
TRAMOS # 9, 11-14-15

Los tramos extraídos en el orden #9, #11 y #14 se encuentran en malas condiciones a causa de la corrosión, el tramo #9 se encontraba con una perforación.

El tramo #15 que sostiene la bomba, presenta una corrosión grave.

-Se repuso en total un tramo completamente nuevo de 6.40 ml de longitud, así como un tramo de 3.20mts de longitud.

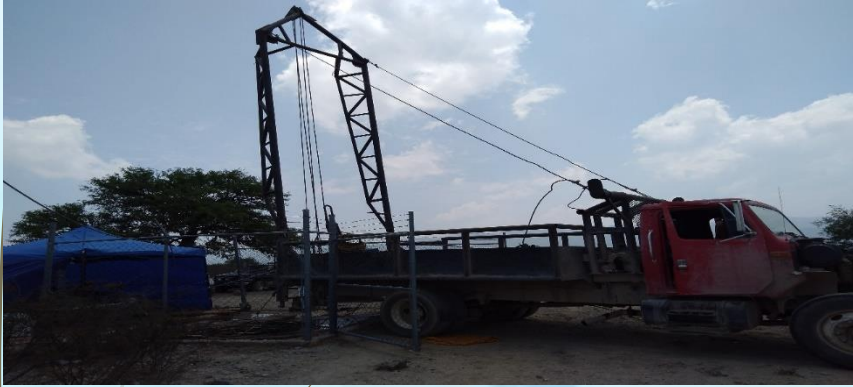
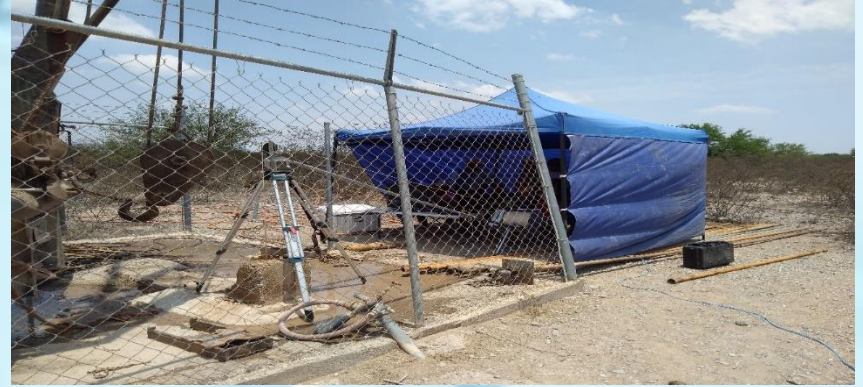
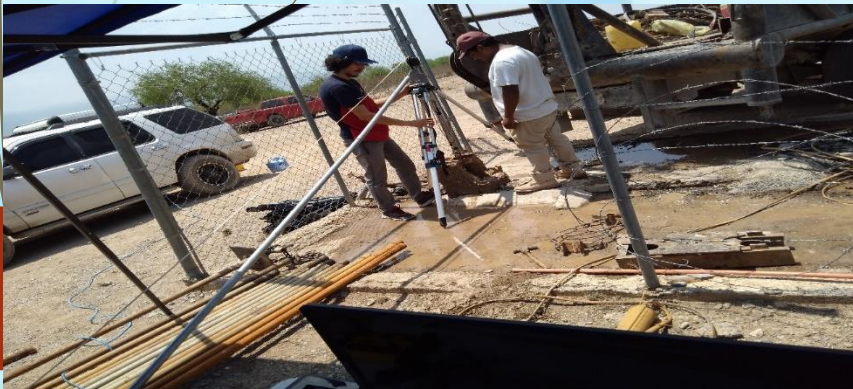
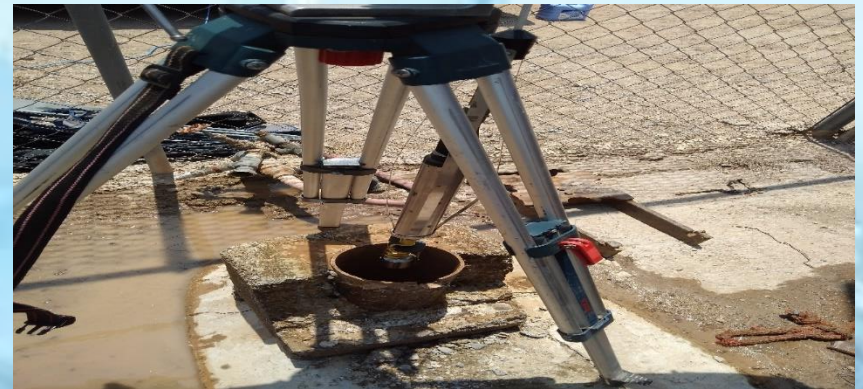
Video Grabación.

- 54.3MTS INICIA AEME RANURADO. NO SE APRECIA FILTRO DE GRAVAS.
- 68.6 MTS EL RANURADO ESTA MUY INCRUSTADO.
- 69.5MTS MUCHO DAÑO DE CORROSION.
- 92.2 M OREJA SIN SOLDDURA.
- 95.10M FINAL. FONDO DE POZO.

EL AGUA ESTABA MUY TURBIO PROBABLEMENTE DEBIDO AL PROCESO DE DESINSTALACION DEL EQUIPO DE BOMBEO.

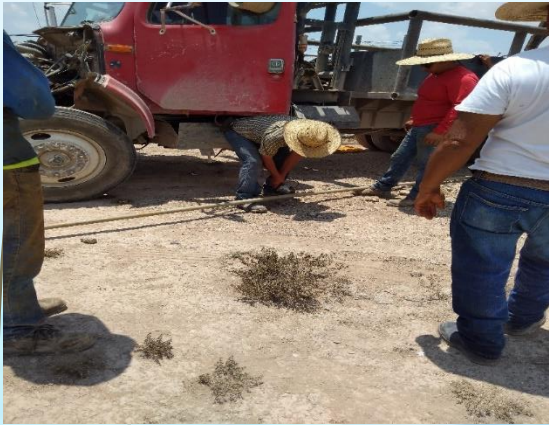
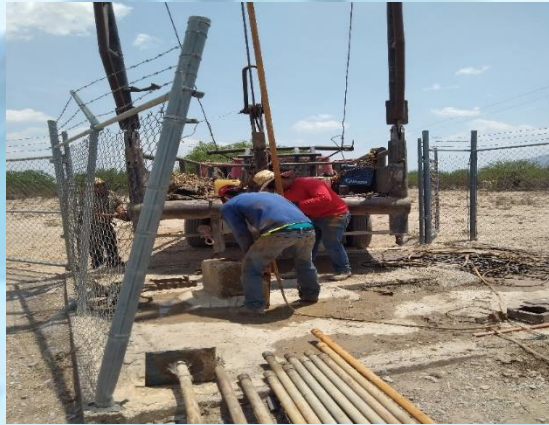
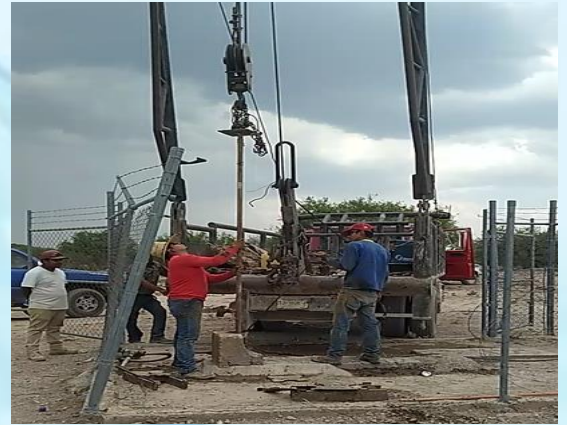
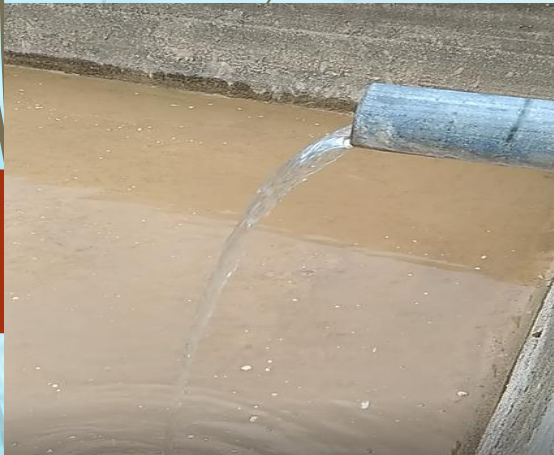
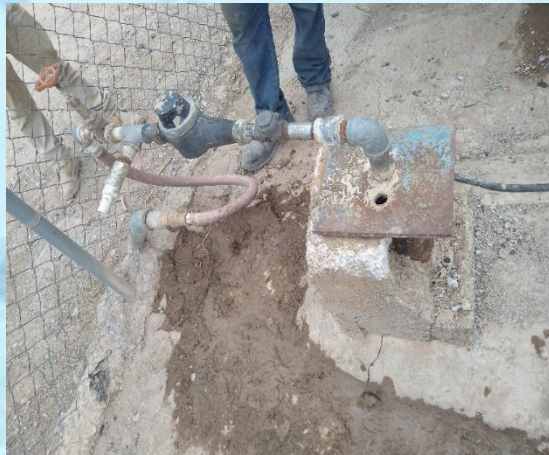
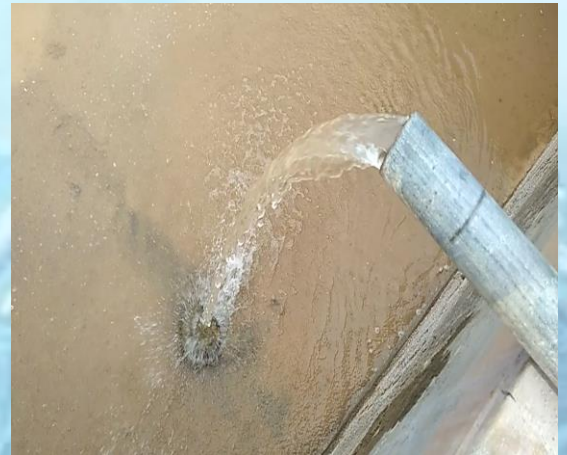
Al momento de encender nuevamente el pozo para corroborar su funcionamiento, este producía demasiada vibración en el tren de descarga y se observó una disminución en el caudal, motivo por el cual se reviso el despiece de la descarga, encontrándose el medidor obstruido junto con una válvula en malas condiciones, motivo por el cual se desinstalaron esas piezas y se dejaron en conexión directa ala descarga, con lo cual se pareció el caudal de 1.25" constante y con presión ideal.
