CONJUNTO RESIDENCIAL DALI P.H

INFORME OT 200109 REPARACIÓN TUBERIA CUARTO DE MAQUINAS LUIS EDUARDO MARTINEZ AREVALO CONTRATISTA

14 DE SEPTIEMBRE DEL 2020

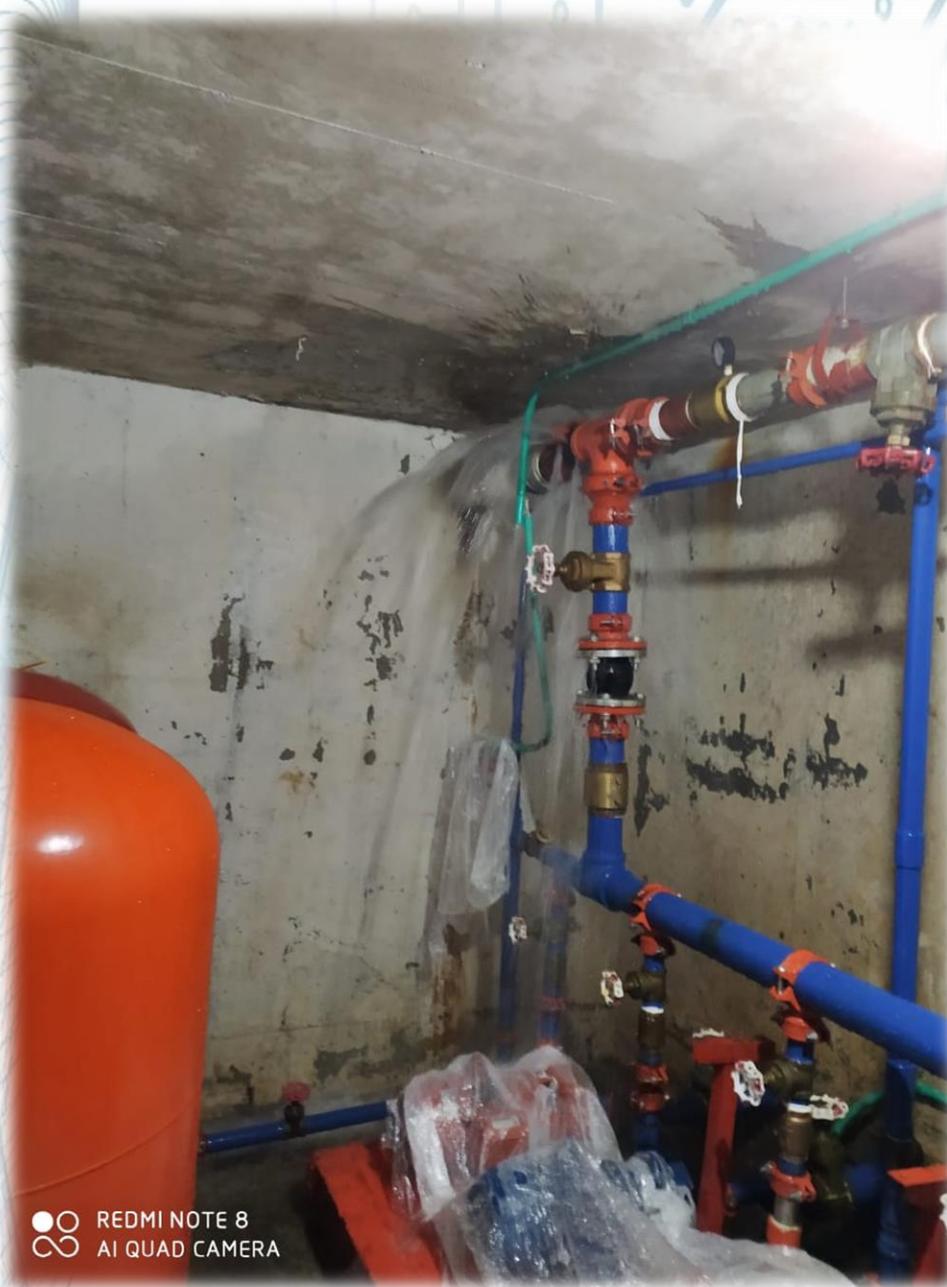
Como se evidencio en la visita de inspección se evidenciaba rotura y filtración de agua en la tubería de suministro a la salida de la red en el equipo de presión, por lo anterior se debió realizar el desempalme y remplazo del tramo de tubería afectado, generando el cambio de los accesorios y tuberías. Se remplaza el tramo afectado por un niple en acero inoxidable el cual brindara una mejor durabilidad y resistencia a las altas presiones que se evidencian en la salida del equipo de presión.

De acuerdo con lo evidenciado estas roturas constantes y en diferentes zonas de la red hidráulica se generan por el desgaste prematuro o por fatiga de los materiales, esta debido a las presiones generadas por los equipos de presión, los cuales funcionan con un sistema de arranque directo lo cual genera un incremento de presión inadecuado y constante.

ROTURA DE TUBERIA EN SALIDA EQUIPO PRESION.

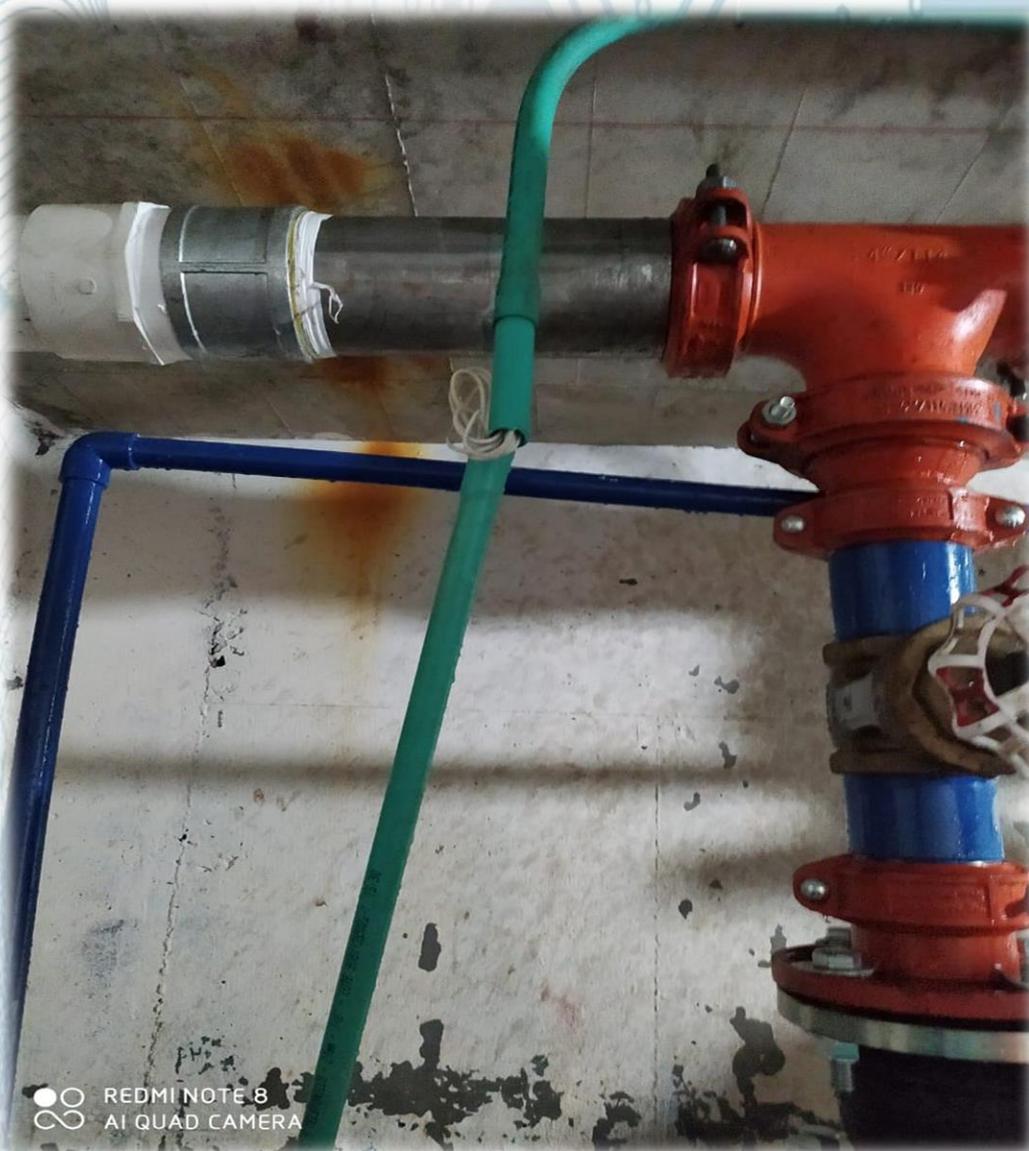
TUBERIA Y ACCESORIOS REPARADO, ESTADO DE ENTREGA
INTERVECIÓN REALIZADA.
