GERENCIA TECNICA

**ÁREA DE COORDINACIÓN
DE SUPERVISIÓN.**

MES: Octubre

AÑO: 2021

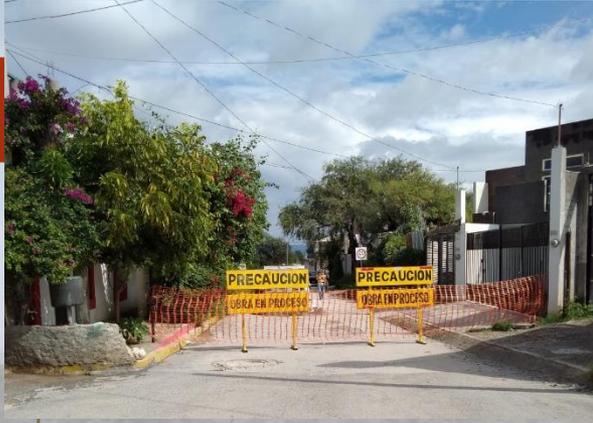
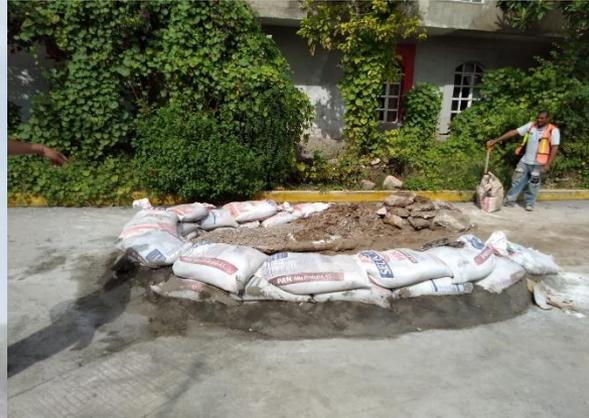
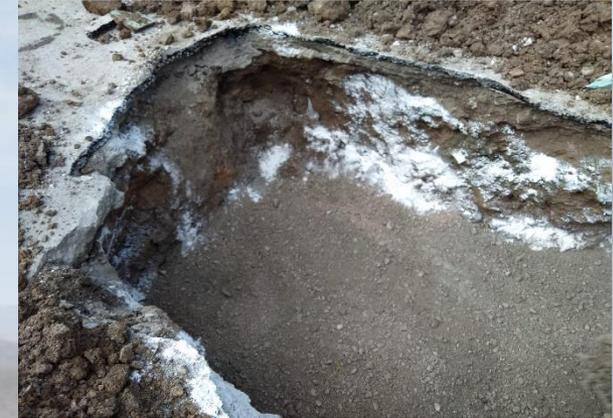
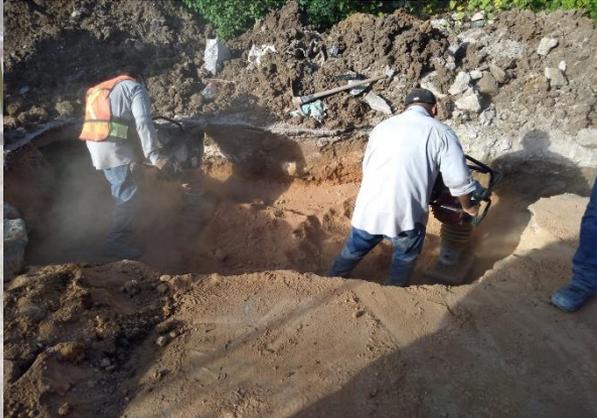
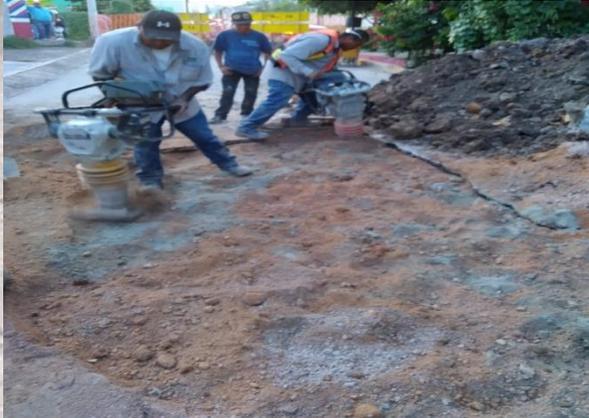
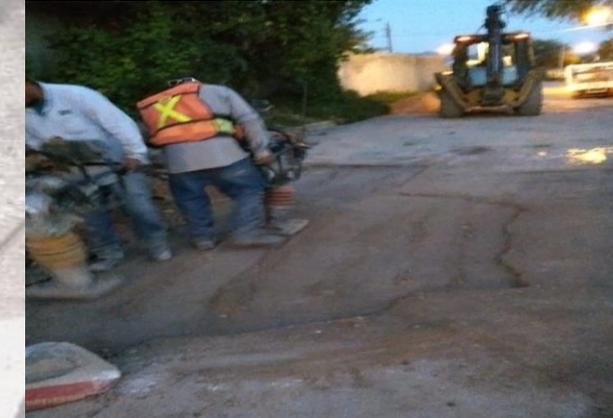
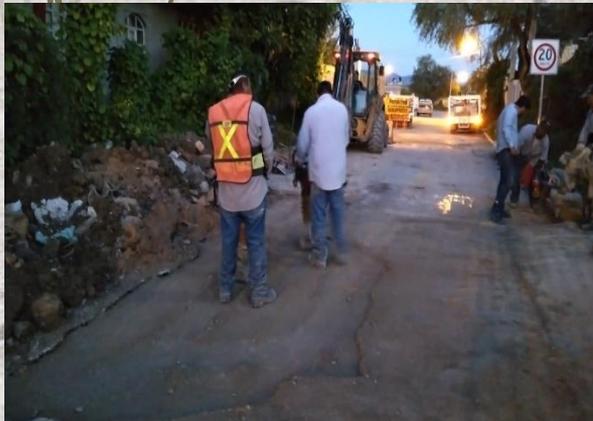
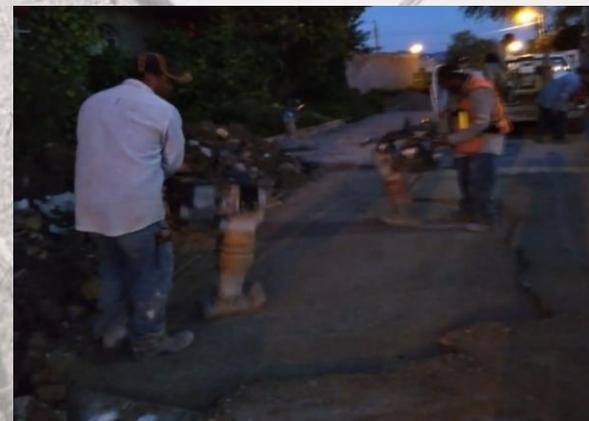
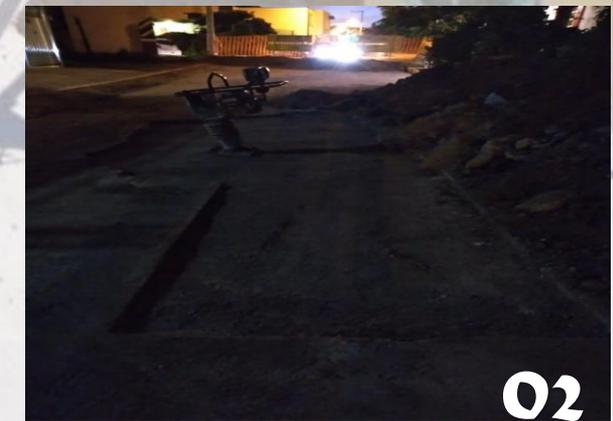
"BACHE CALLE ARROYO, SOCAVACIÓN A CAUSA DE PRECIPITACIÓN PLUVIAL".

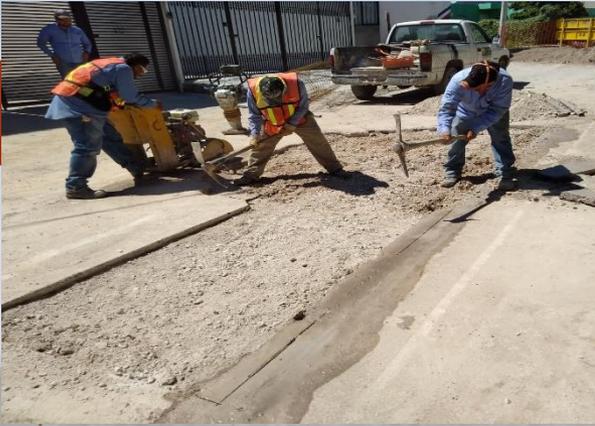
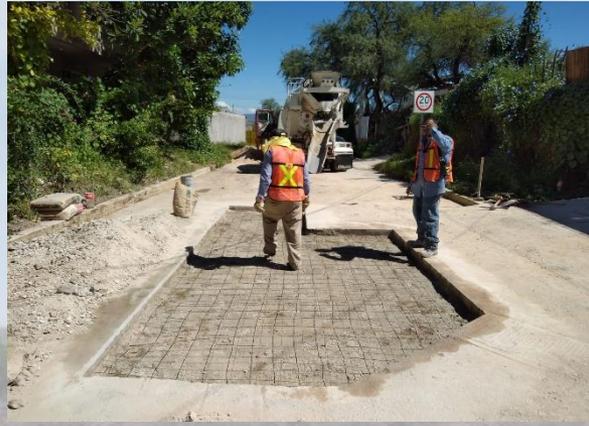
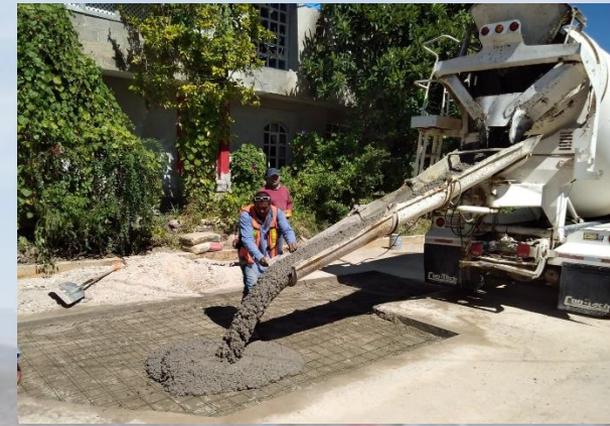
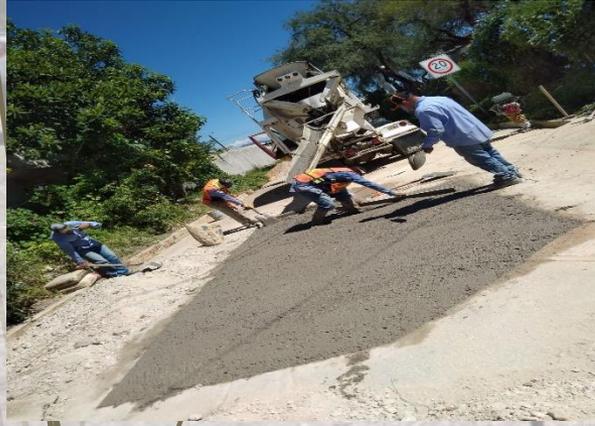
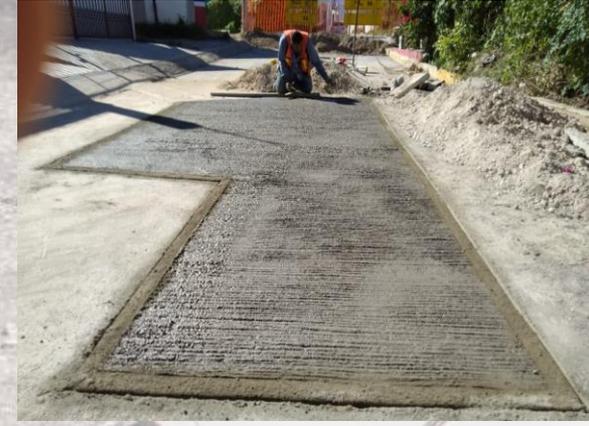
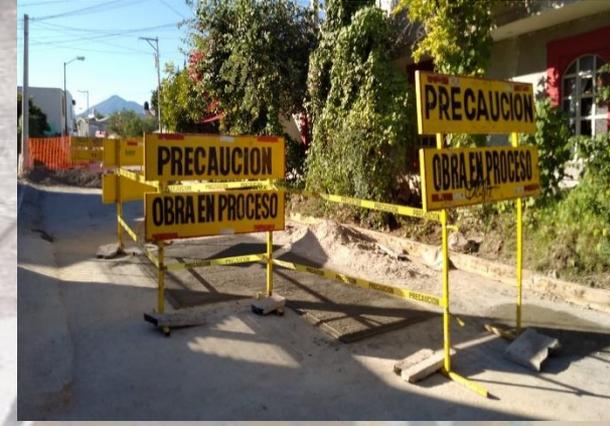
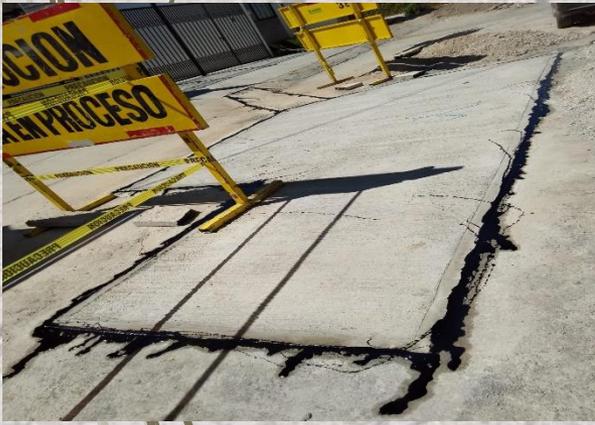
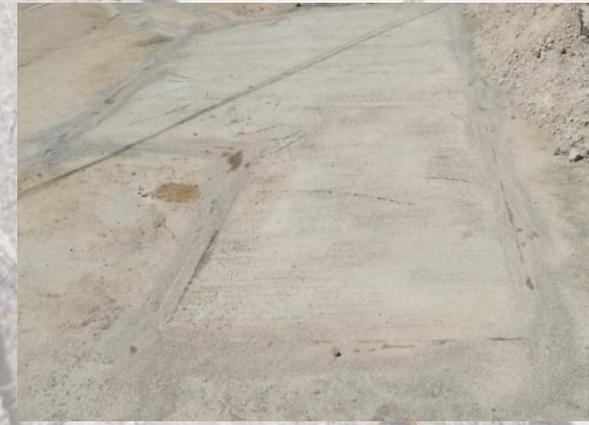
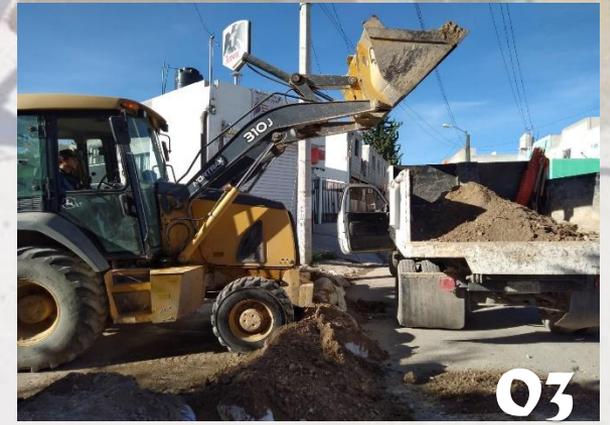
"BACHE CALLE ARROYO, SOCAVACIÓN A CAUSA DE PRECIPITACIÓN PLUVIAL".

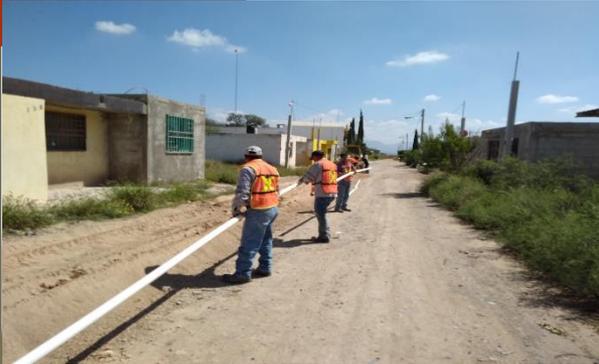
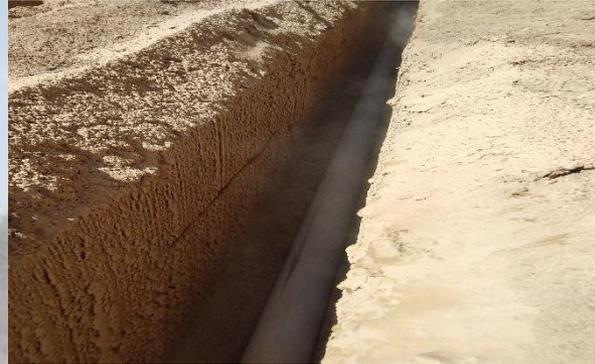
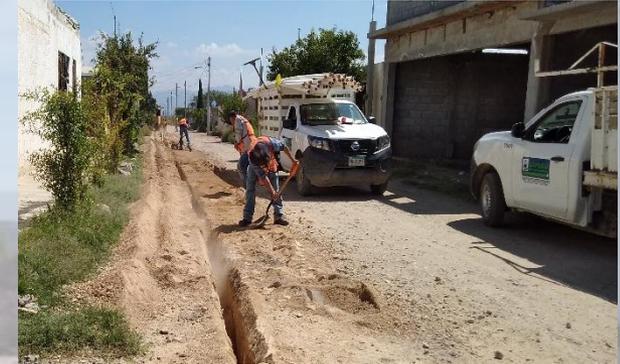
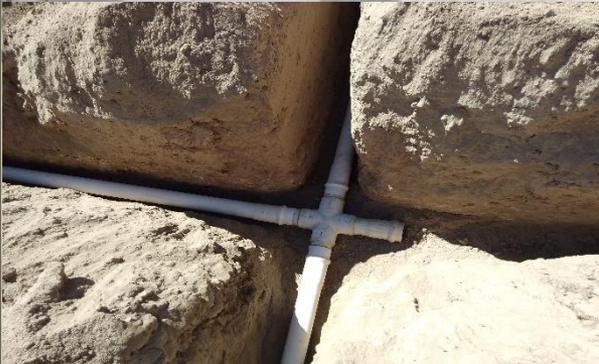
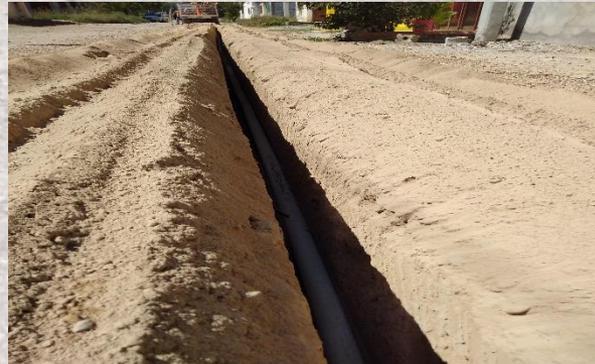
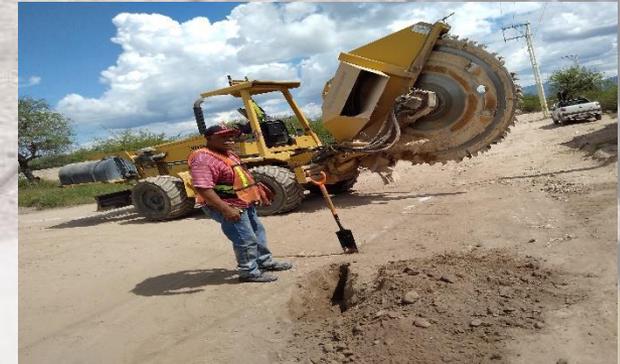
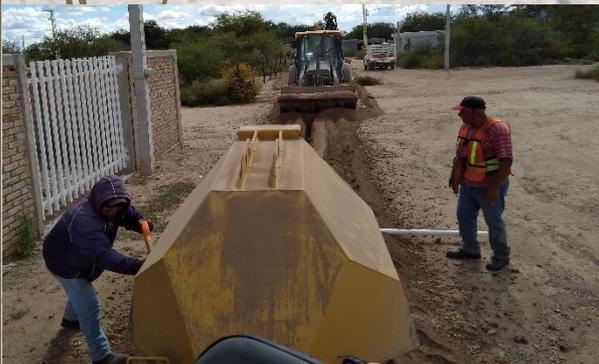
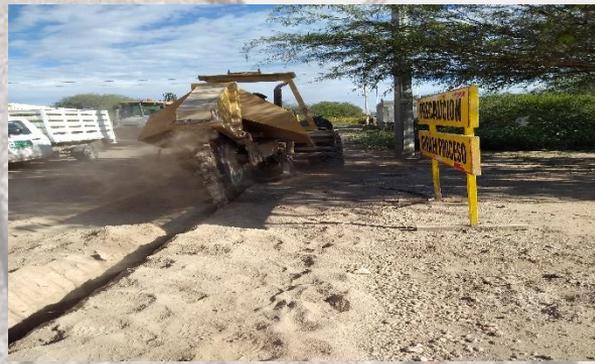
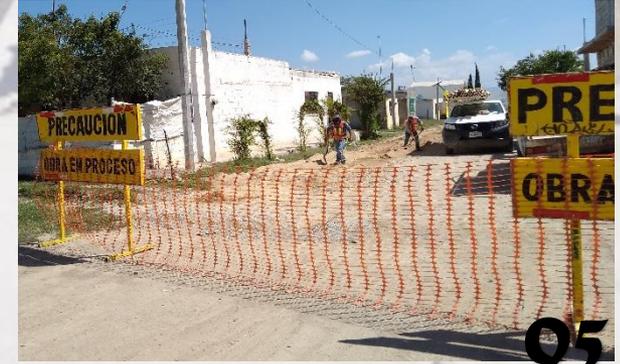
"CONSTRUCCIÓN DE LÍNEA DE ABASTECIMIENTO CON TUBERÍA DE PVC HCO EN DIÁMETRO DE 2", DE LA COLONIA HEROÍNAS, INCLUYE PREPARACIONES DE TOMAS Y COLOCACIÓN DE VÁLVULAS DE CONTROL E INTERCONEXIÓN".
