REPARACIONES EN VARIOS PUNTOS DE LA DELEGACIÓN SAN MARCOS, TONILA. JALISCO.

REPARACIONES EN CALLE RAMÓN CORONA DE LA CABECERA MUNICIPAL DE TONILA, JALISCO.

REPARACIONES EN VARIOS PUNTOS DE LA CABECERA MUNICIPAL DE TONILA, JALISCO.

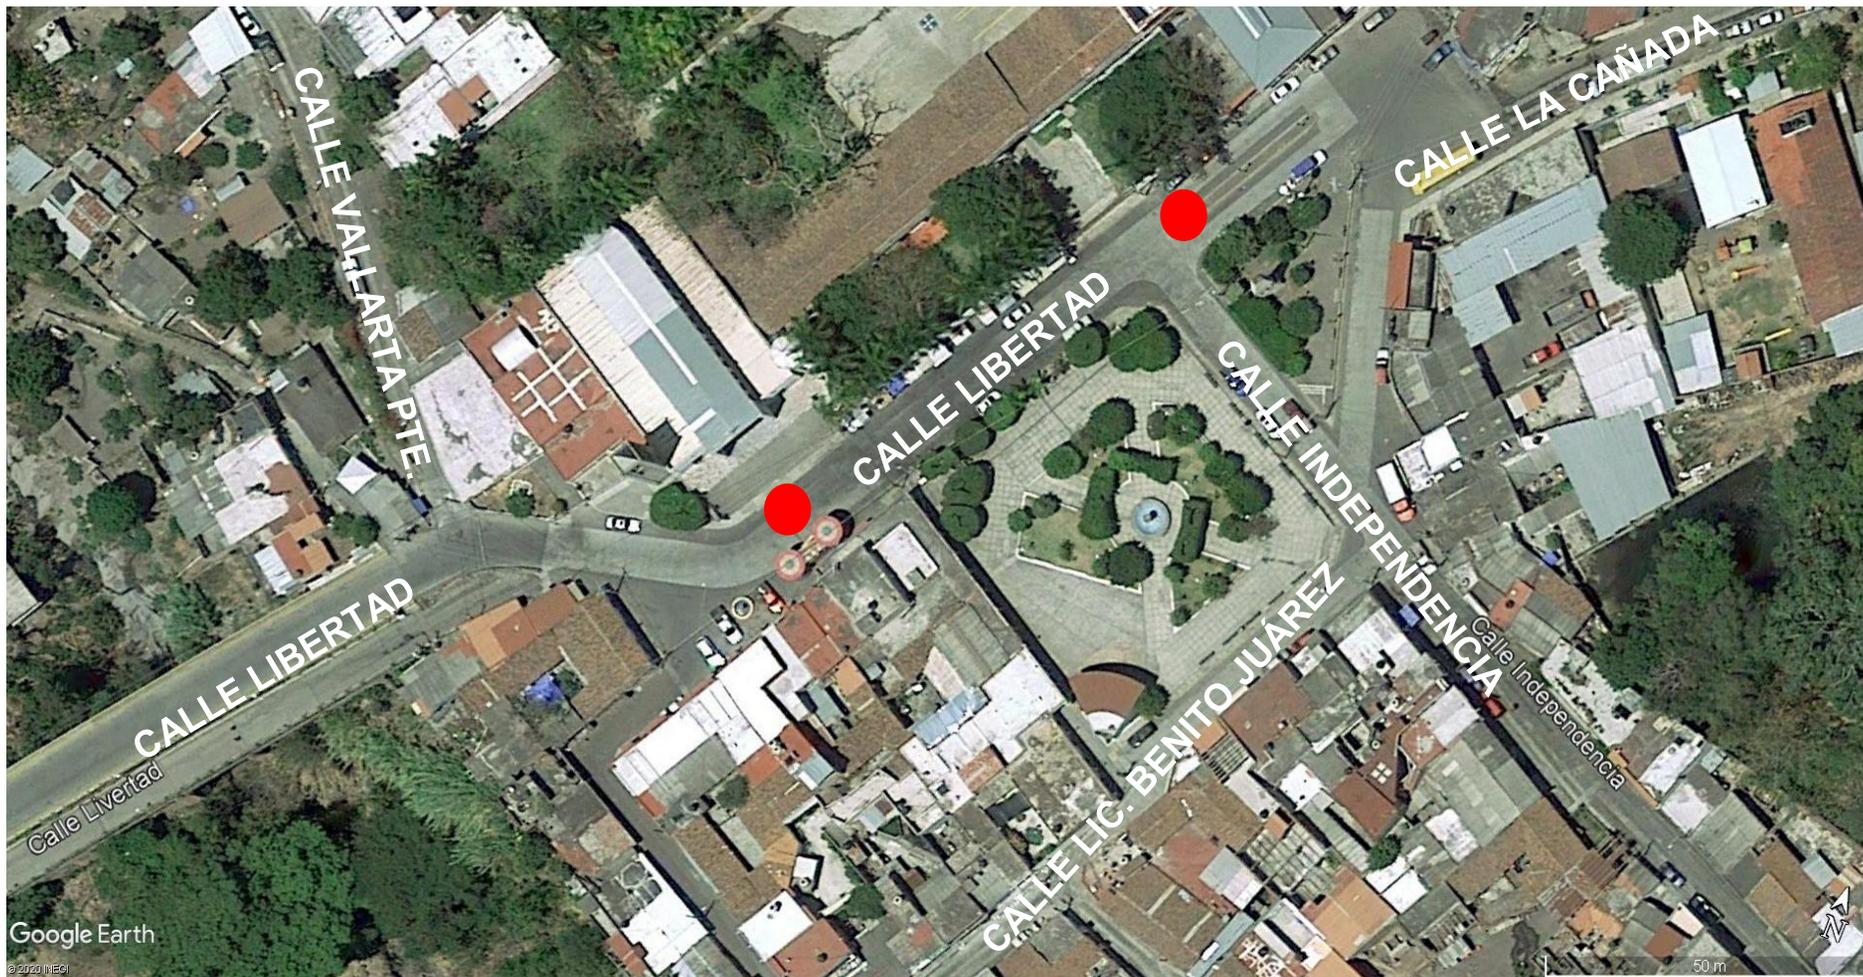
CALLE LIBERTAD, FRENTE A LA IGLESIA SAN MARCOS EVANGELISTA:

CALLE LIBERTAD, FRENTE A LA ENTRADA PRINCIPAL DE LA EXHACIENDA DE SAN MARCOS:

DEMOLICIÓN DE CONCRETO ESTAMPADO Y REPOSICIÓN DEL MISMO PARA REPARACIÓN DE FUGA SOBRE RED PRINCIPAL DE AGUA.

DEMOLICIÓN DE CONCRETO ESTAMPADO Y REPOSICIÓN DEL MISMO PARA REPARACIÓN DE FUGA SOBRE RED PRINCIPAL DE AGUA. COLOCACIÓN DE VÁLVULA Y TAPA DE REGISTRO MARCA "POLIBROCAL".

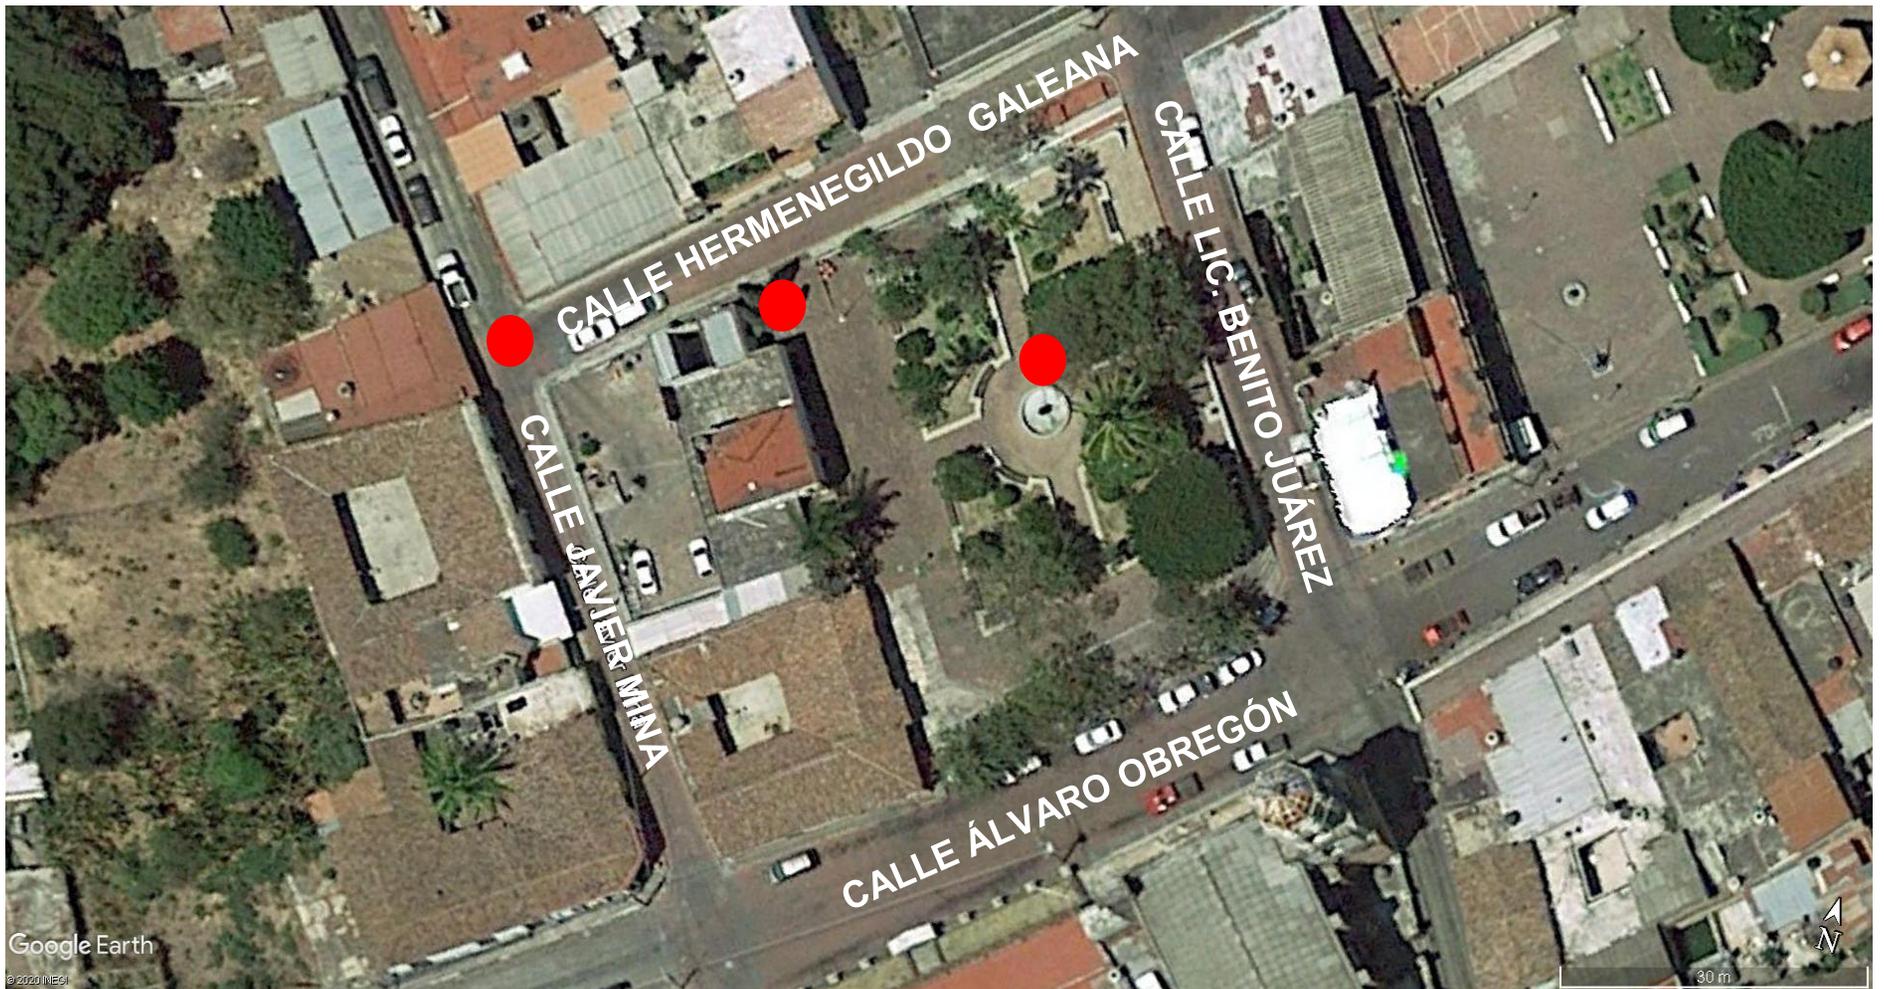
ESQUINA, CALLES HERMENEGILDO GALEANA Y JAVIER MINA:

DIRECCIÓN DE SEGURIDAD PÚBLICA:

JARDÍN DE LA PRESIDENCIA:

REPARACIÓN DE BACHE EN CONCRETO ESTAMPADO. REPARACIÓN DE FUGA EN RED PRINCIPAL DE AGUA POTABLE, Y REEMPEDRADO DEL ÁREA. COLOCACIÓN DE VÁLVULA Y TAPA DE CONCRETO ARMADO.

DEMOLICIÓN DE CONCRETO ESTAMPADO Y REPOSICIÓN DEL MISMO PARA REPARACIÓN DE FUGA SOBRE RED PRINCIPAL DE AGUA.

COLOCACIÓN DE TAPAS DE CONCRETO ARMADO PARA REGISTRO DE FUENTE.
