## **CONJUNTO RESIDENCIAL DALI P.H**

**INFORME TECNICO DEL CAMBIO DE SISTEMAS DE LA  
TUBERIAS DE PRESION DE LA RED PRINCIPAL DE  
AGUA POTABLE LADO NORTE Y SUR**

**27 DE MAYO DEL 2021**

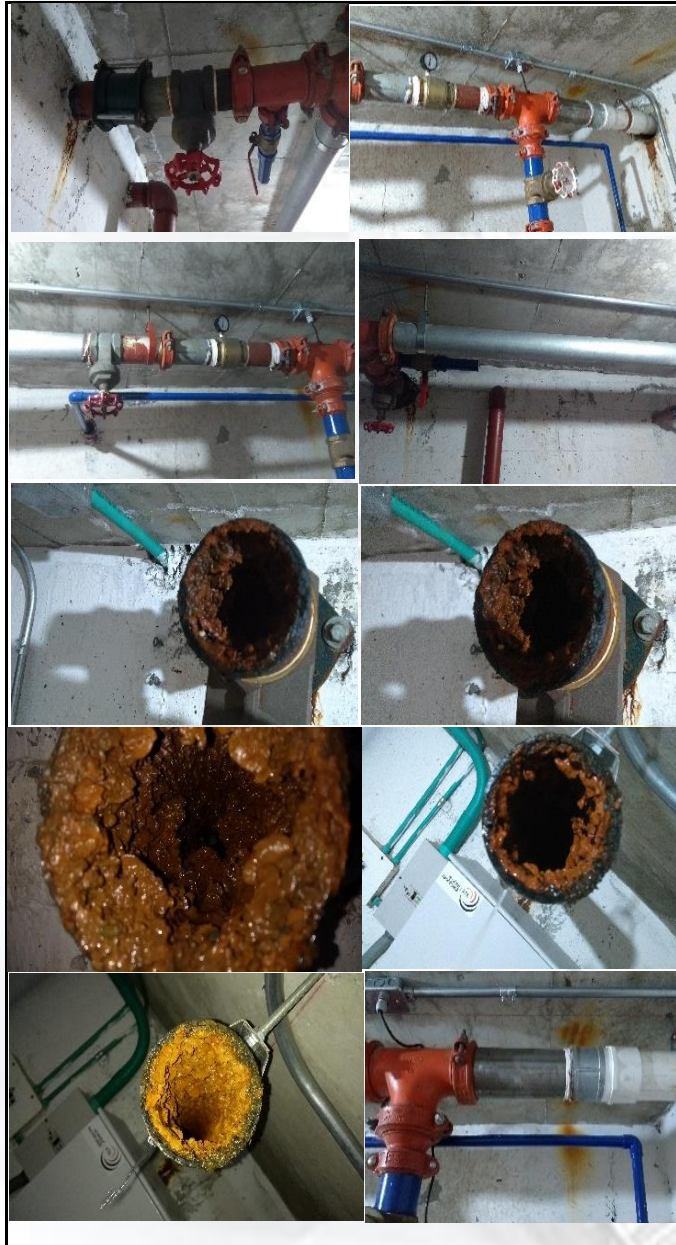
Registro fotográfico antes

Tuberías afectadas por la corrosión.

Las anteriores imágenes es una muestra de como se encontraba el interior de las tuberías.

Las diámetros internos estaban bastante reducidos por la alta concentración de sarro en las paredes, un tubo de 3" contaba con un area para la conducción del agua tan solo de 1 1/2" aproximadamente. Con la misma condición se encontraron los accesorios y las diferentes válvulas.

DESCRIPCIÓN
 	 	 	<p>Se reemplazaron tuberías y accesorios en material galvanizado por tuberías y accesorios en acero inoxidable.</p> <p>Las válvulas de pie se conservaron.</p> <p>Se cambió el tubo por donde se llena el tanque con el suministro del cueducto.</p> <p>La válvula flotadora para el control del llenado del tanque de reserva se conservó.</p>
