GERENCIA TECNICA

**ÁREA DE COORDINACIÓN
DE SUPERVISIÓN.**

MES: ABRIL

AÑO: 2022

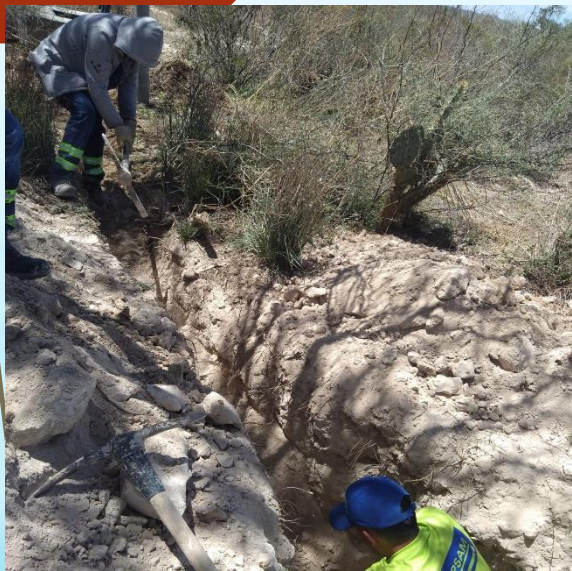
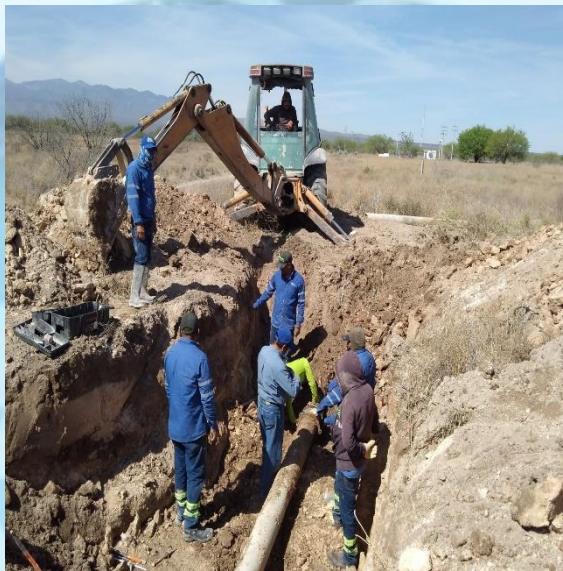
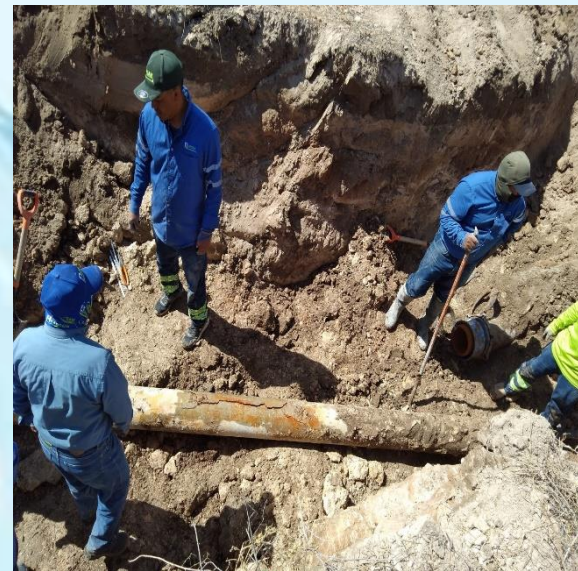
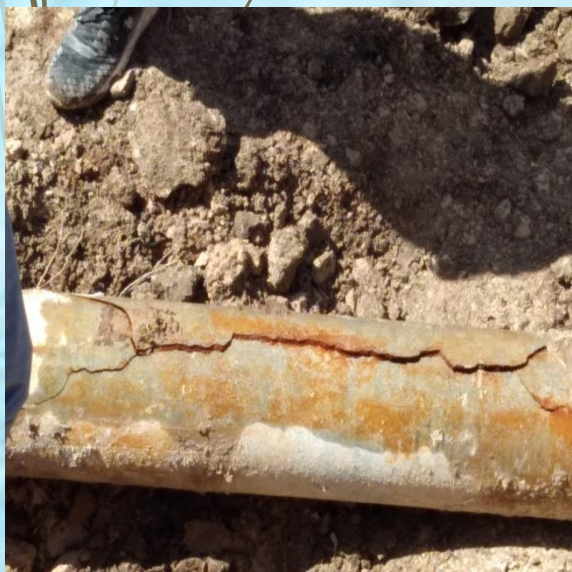
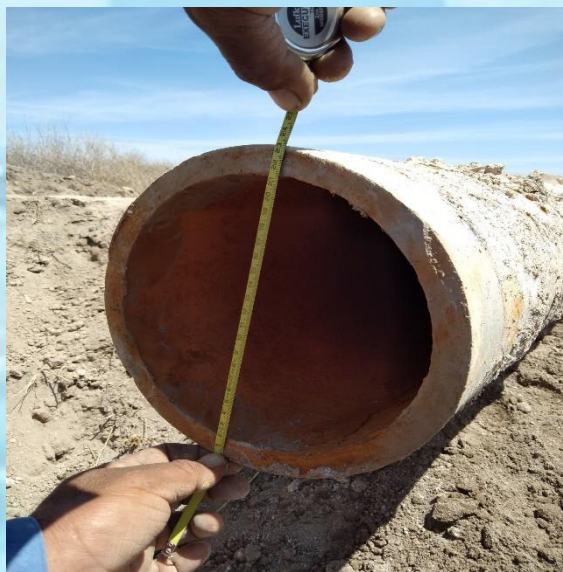
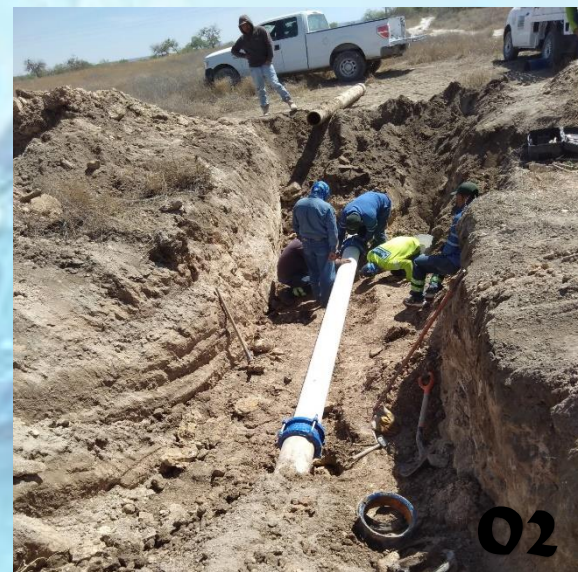
APOYO DURANTE REPARACION EN LINEA DE CONDUCCION DEL POZO NUMERO 16 , A LINEA DEL ACUEDUCTO.

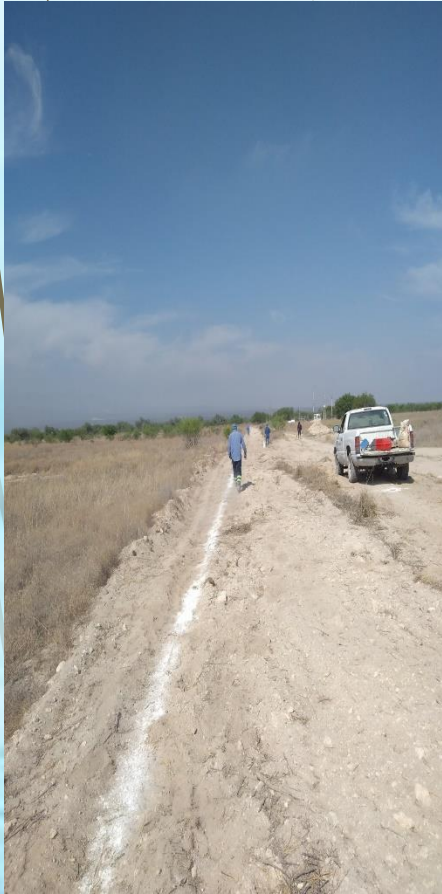
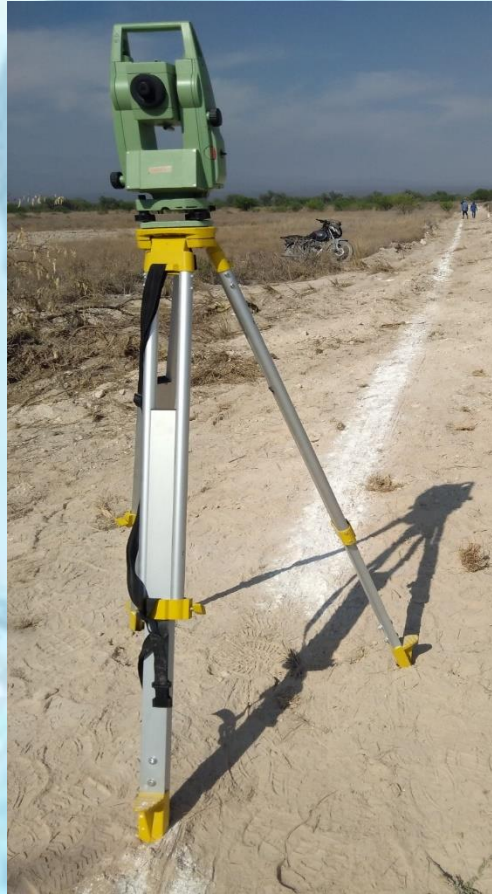
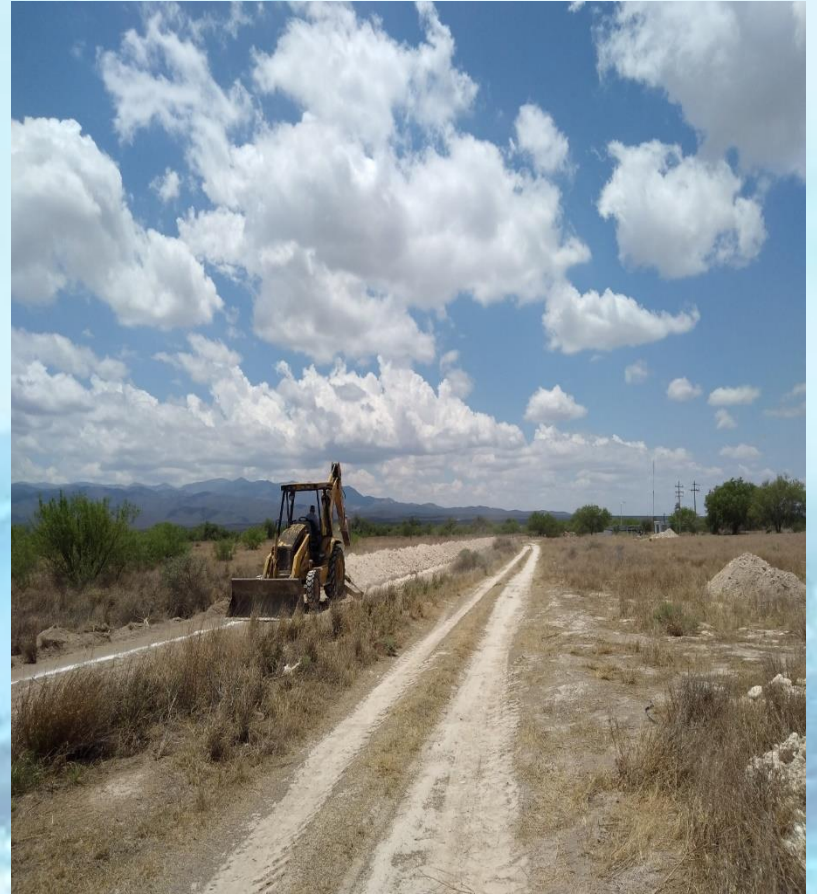
APOYO EN MEDICION Y TOPOGRAFIA PARA LA REALIZACION DE REHABILITACIONES DE TUBERIA DE OCNDUCCION DEL POZO NUMERO 16 A ACUEDUCTO CEDRAL MATEHUALA

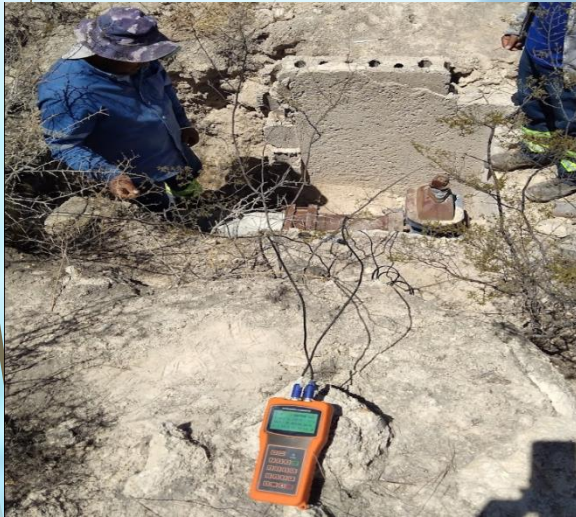
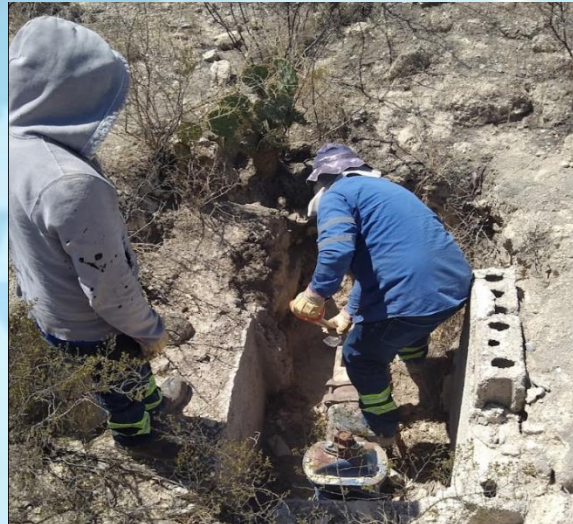
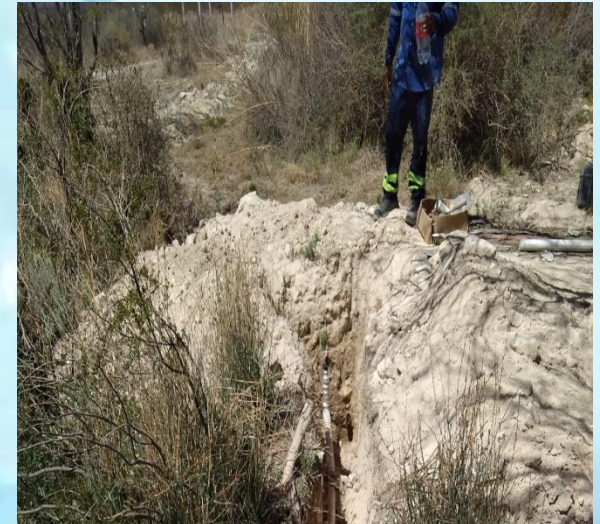
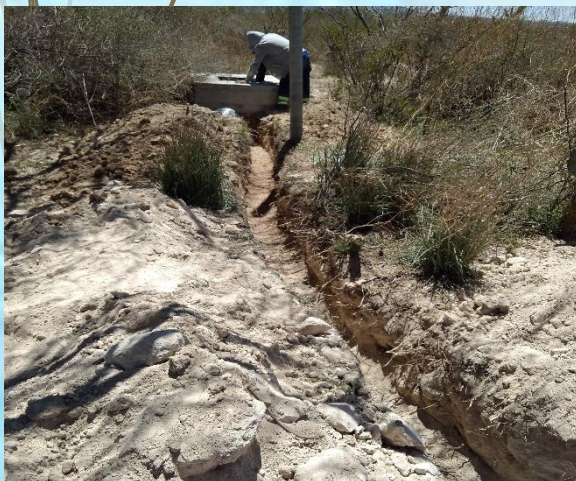
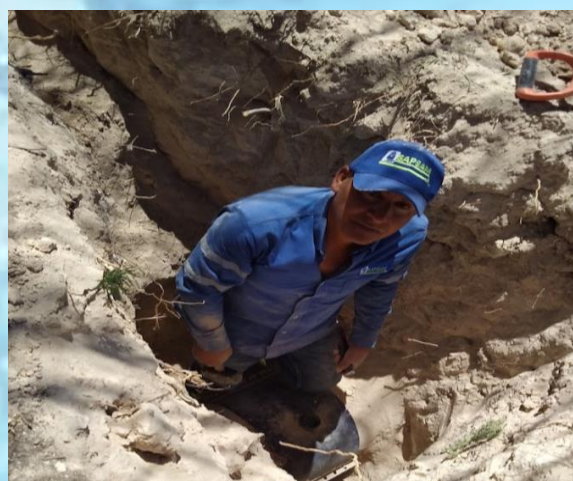
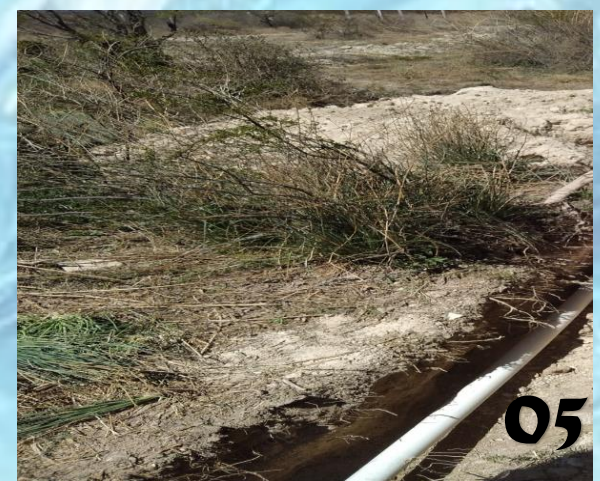
COLOCACION DE BYPASS PARA REDIRIGIR EL FLUJO ENTRE LAS LÍNEAS DE CONDUCCIÓN, EN AMBOS ACUEDUCTOS; EN ZONAS CON VALLES Y CRESTAS, DONDE EL FENÓMENO DE AIREACIÓN EN EL INTERIOR DE LA TUBERÍA OBSTRUYE PARCIALMENTE EL FLUJO O DISMINUYE LA VELOCIDAD DE CONDUCCIÓN EN ACUEDUCTOS VANEGAS CEDRAL CON INTENCION DE LA CORRECCIONES A PERDIDAS.

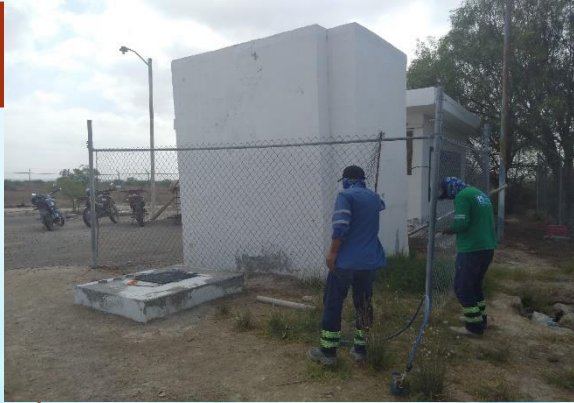
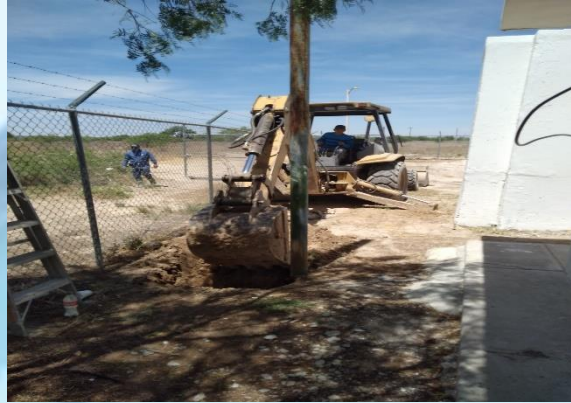
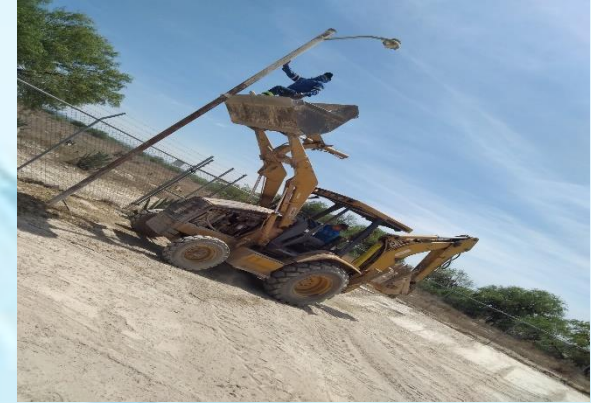
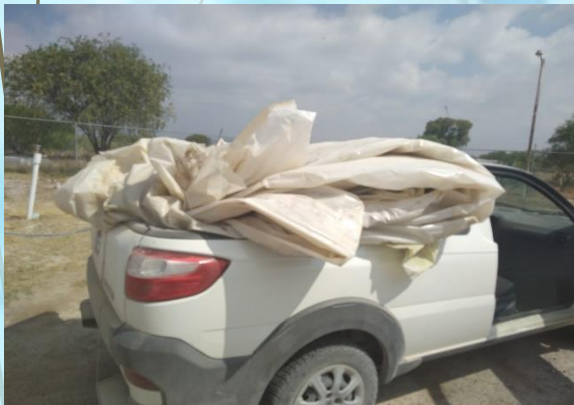
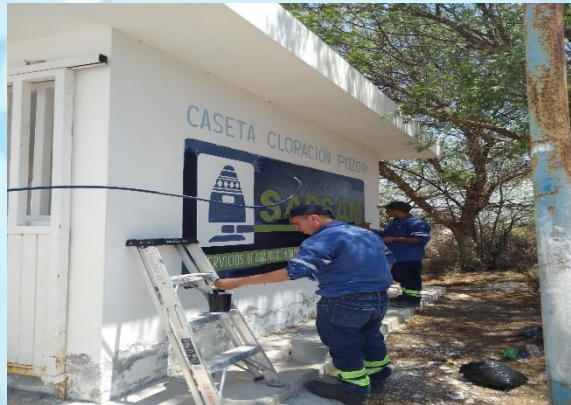
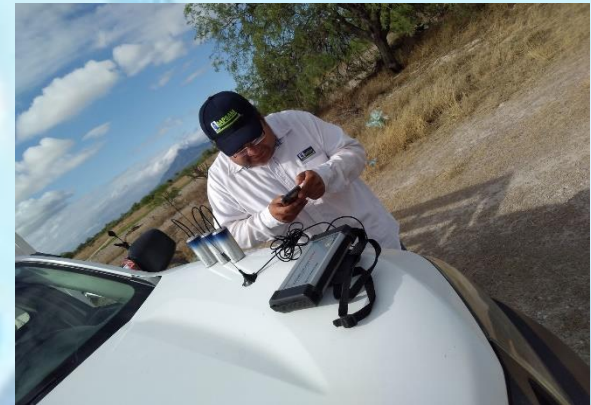
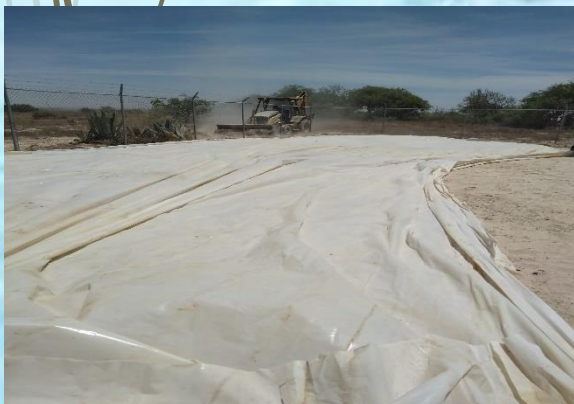
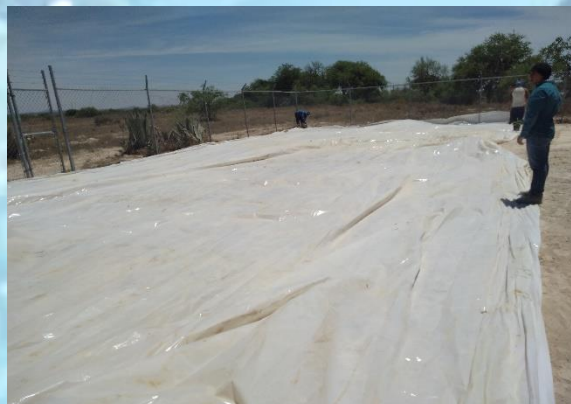
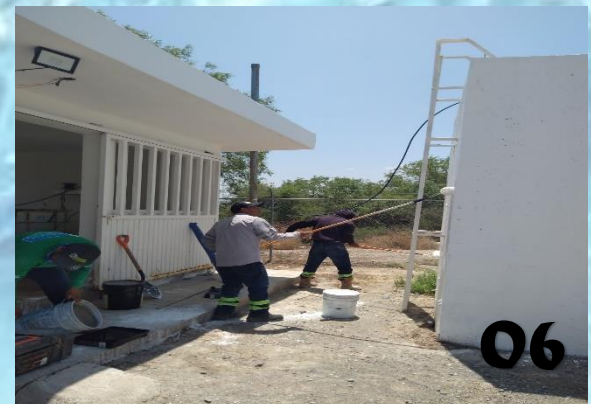
MANTENIMIENTOS PREVENTIVOS Y PINTURA A CASETA DE CLORACION DEL POZO NUMERO 19
