CONJUNTO RESIDENCIAL DALI P.H

INFORME VISITA TECNICA **LUIS EDUARDO MARTINEZ AREVALO**

14 DE SEPTIEMBRE DEL 2020

ASUNTO: INFORME VISITA TECNICA.

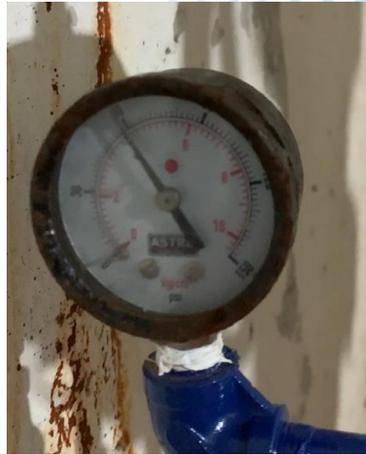
Ilustración 2 Primera toma de presión

Los resultados en el manómetro del tanque No 2 se muestran a continuación:

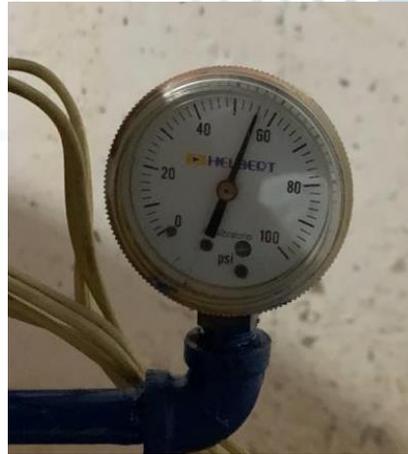
Ilustración 4 primera toma de presión

Los resultados en el manómetro del tanque No 1 se muestran a continuación:

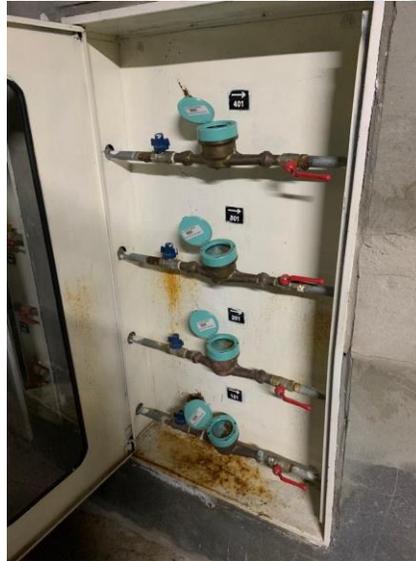
Ilustración 6 Nicho de medidores de agua potable

Adicionalmente se realizó una inspección de las redes y se identificó que: en los nichos de medición la tubería está en acero galvanizado por lo cual se recomienda realizar el cambio a tubería de PVC-Presion, debido a que el acero galvanizado a largo plazo se corroe generando una sección de tubería más pequeña que puede

afectar directamente la presión a la salida en cada aparato y también puede afectar la salubridad del residente.

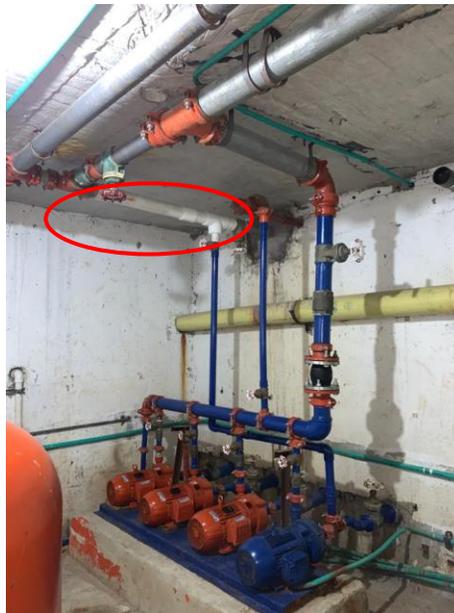
Ilustración 7 Cambios de material en tubería

Entre otras observaciones se evidencia una transición de material en el tramo del cuarto de equipos de bombeo como se muestra en la ilustración No 7, por lo cual se recomienda manejar el mismo tipo de material para que este no afecte el flujo de la red y provoque problemas en la misma.

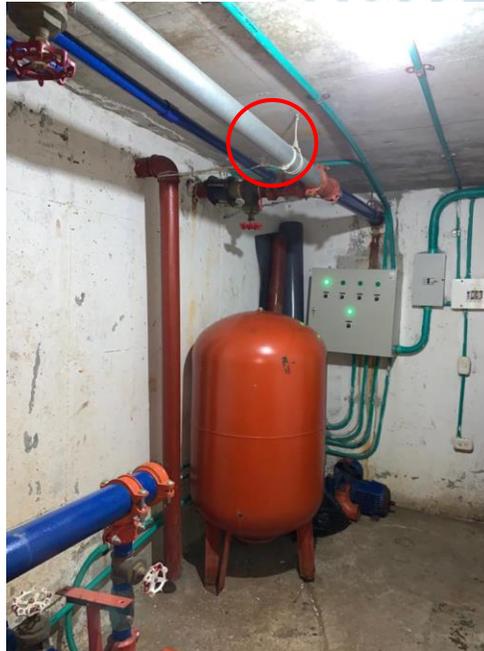
Se observo que los soportes no cumplen normativamente, por lo tanto, se recomienda realizar el cambio a soportes metálicos como lo estipula la norma técnica colombiana (NTC1500)

Ilustración 8 Soportes de tubería sin normatividad

- Se recomienda realizar mantenimientos periódicos aproximadamente cada 02 meses en equipos de presión y en las redes sanitarias como mínimo una vez al año.
- Se recomienda instalar variador de velocidad con tablero para los sistemas de equipos de bombeo, esto nos ayudará a conseguir una presión constante variando la velocidad del motor en el equipo.
- Se debe realizar el cambio de tubería en los nichos de medición de tubería de acero galvanizado a tubería PVC-P.
- Se recomienda en lo posible no hacer transiciones de tuberías con respecto al material, como se evidencio en la ilustración No 7.
- Se recomienda instalar los soportes que cumplan con la normativa NTC 1500.
