# Gestión Administrativa 2020

Conjunto residencial Dalí NIT: 900 333 58 1-1

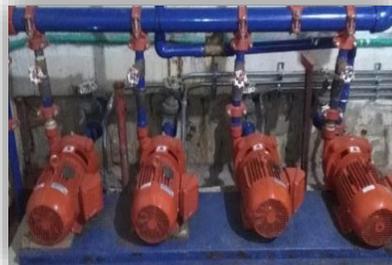
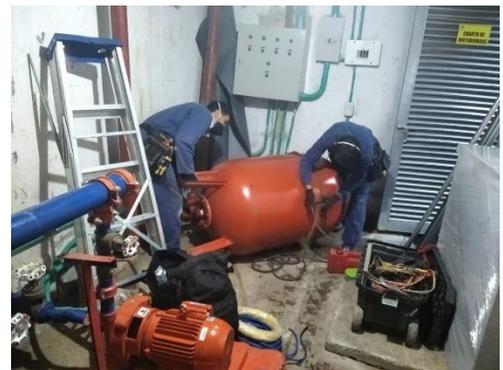
## 14. CUARTO DE MOTOBOMBAS

Se instalaron 8 motobombas nuevas marca HIM, 2 tanques hidroflo marca IHM. Reemplazadas en su totalidad.

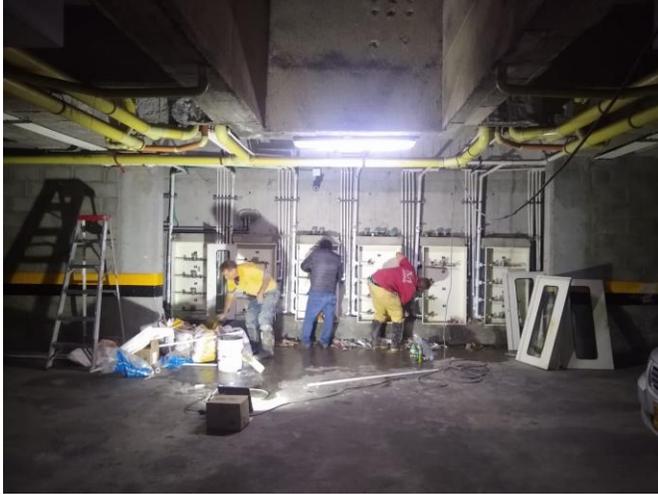
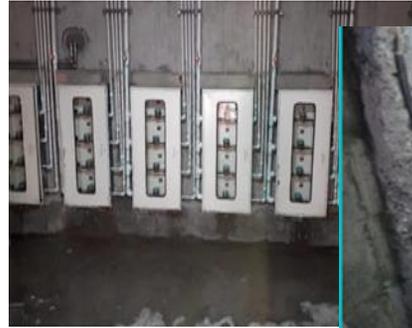
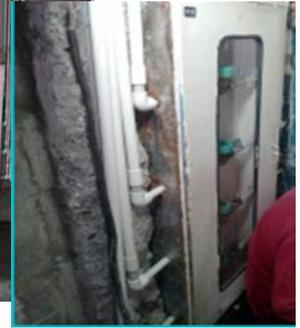
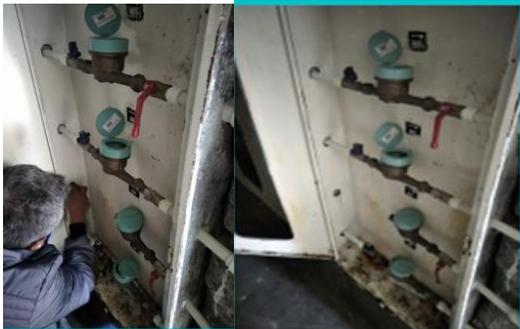
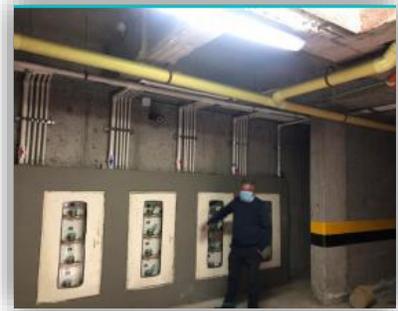
## 15. OBRA CIVIL HIDRAULICA TUBERIA GALVANIZADA A PVC.

Reemplazo de tubería suministro para cajilla 4. Incluye mano de obra demoliciones resane muretes en bloque gabinetes. Cambio de tubería galvanizada a PVC.

**Nota:** esta obra se realizó a fin de mejorar la calidad de agua que consumen nuestros residentes a si brindar agua con calidad de potabilidad.

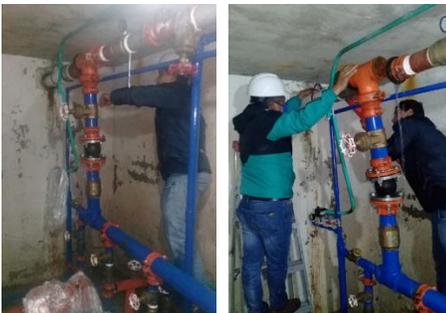
### Arreglo Tubería Cuarto De Motobombas Zona Sur

Se realizó el arreglo de un tubo de la red principal del cuarto de las motobombas del costado sur de la copropiedad

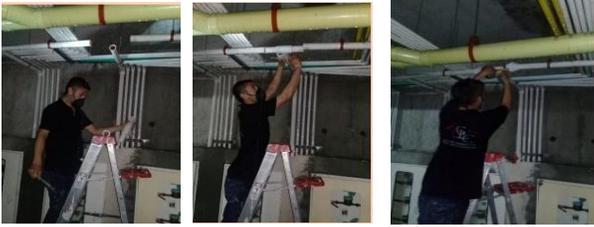
Se realizó al arreglo de un tubo de la red principal ya que se rompió y esto estaba afectando el trabajo de las motobombas de la zona sur.

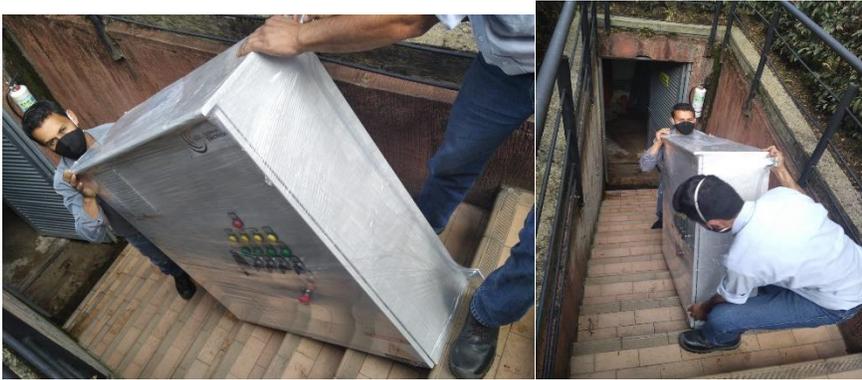
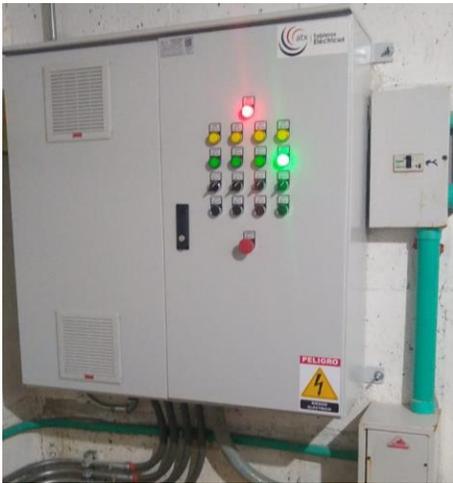
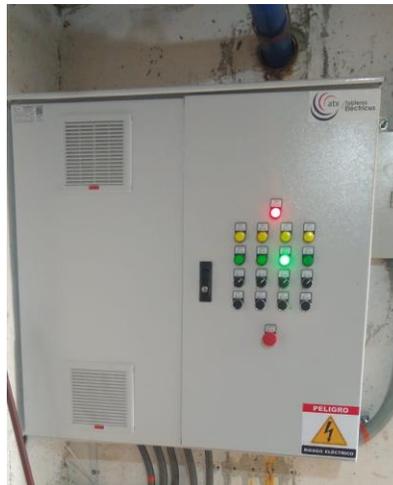
## 16. TABLERO ELECTRICO:

Suministro e instalacion de tablero electrico IQP MICRO 48-220 con 4 varidores de frecuencia para motores 7.5 HP.

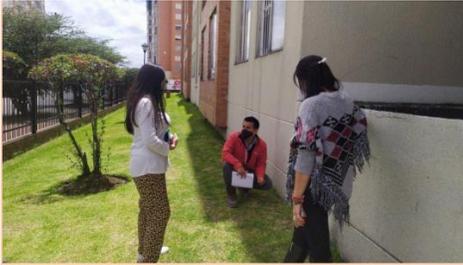
Se han realizado, visitas técnicas a los apartamentos que están sufriendo de filtraciones por las materas que se encuentran a las afueras de los primeros pisos, las visitas que se realizaron fueron en compañía de un Ingeniero.

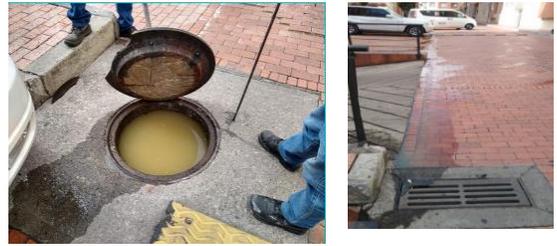
## Limpieza Cajas De Aguas Negras

Se realizó la limpieza de las cajas de aguas negras de la zona norte ya que estas se encontraron rebosadas y por este motivo se realizó el mantenimiento

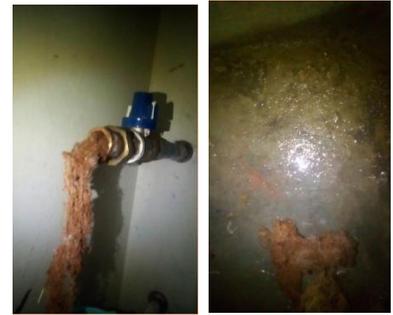
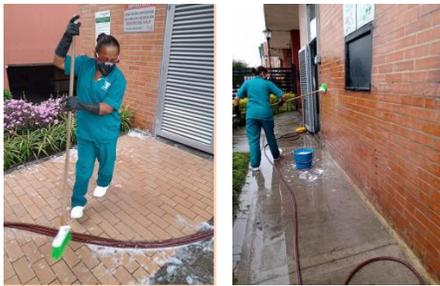
## Revisión Tubería

Se realizó la revisión de la tubería de unos apartamentos y se evidencio que se encontraba tapada, se procedió a realizar la respectiva limpieza.

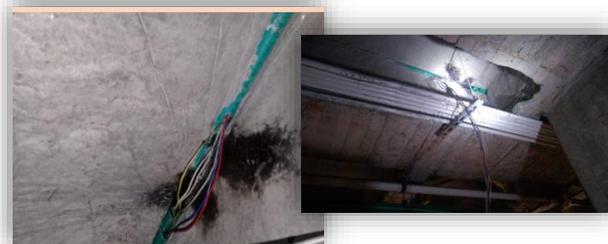
### Arreglo Corto Eléctrico Torre 20 a la 23

Se realiza un arreglo eléctrico causado en las torres de la 20 a la 23 este arreglo lo realizó la póliza.

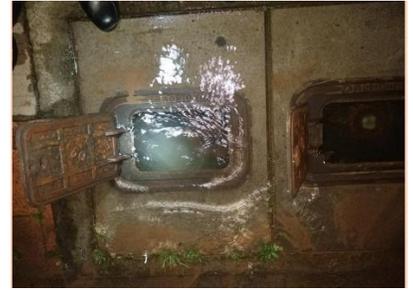
### **Arreglo De Tubo En La Red Principal**

Se realizó el arreglo de un tubo principal ya que este tuvo una ruptura, este arreglo lo realizó el acueducto ya que pertenecía a la parte externa de la copropiedad.

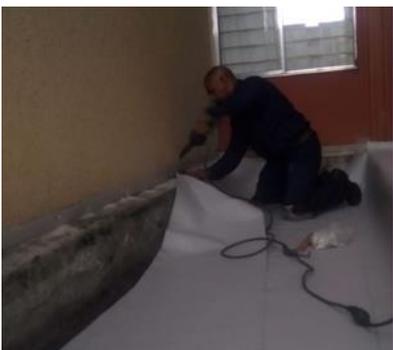
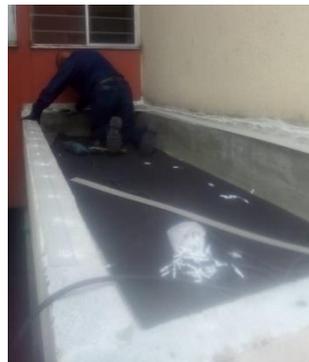
### **Impermeabilización De Materas**

Se realizó la impermeabilización de materas de las torres 3, 32, 33, 19, 15 y 16.

Dado a las afectaciones de humedades en los primeros pisos.

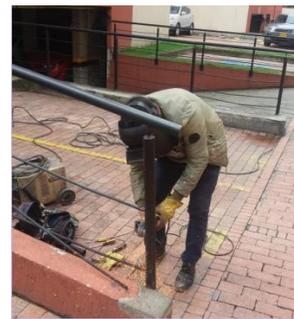
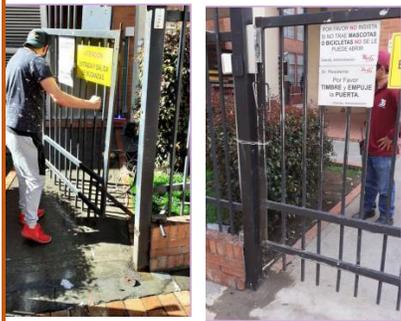
## Soldadura de Baranda

Se soldó la baranda que está ubicada bajando las torres 8 y 9, ya que se encontraba desprendida

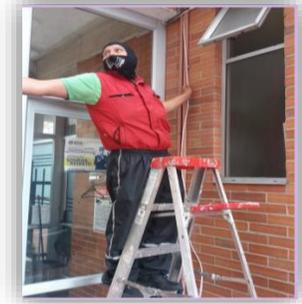
### Arreglo de red

Se realizó arreglo de la red de la puerta de ingreso de la portería norte, ya que se había desactivado.

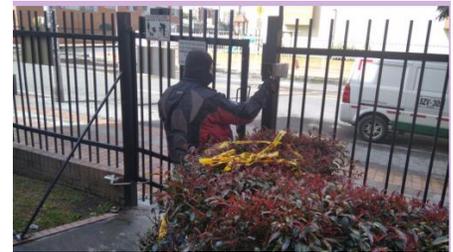
### Arreglo Puerta De Mascotas

Se realizó el arreglo del imán de la puerta de mascotas de la zona norte, ya que se había dañado, este se cambió por uno totalmente nuevo.

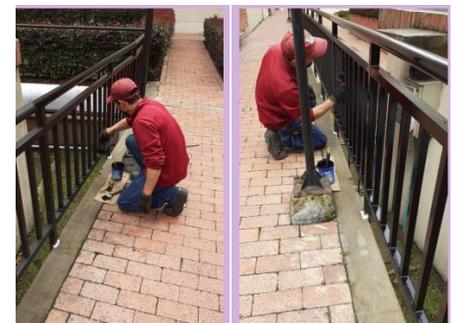
### Pintura Baranda Torre 9

Se realizó la pintura de la baranda ubicada al frente de la torre 9, posterior a realizar el respectivo mantenimiento, con pintura electroestática.

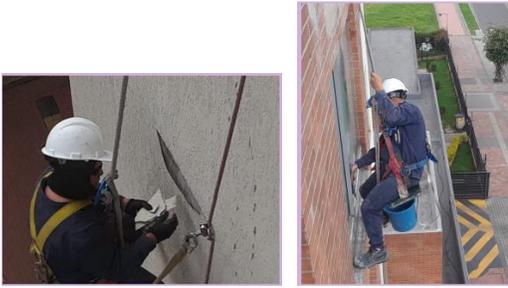
## **Arreglo Filtración Torres**

**Se realizó el arreglo de una filtración a fin de solucionar temas de humedad en las unidades privadas.**

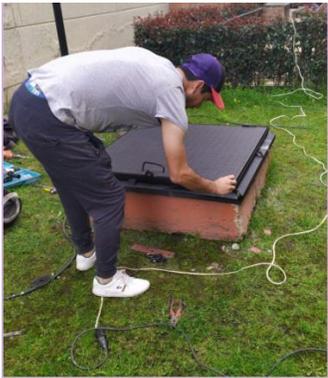
### **Soldadura Tapa Tanque Agua Zona Sur**

**Se realizó el arreglo de la tapa del tanque de agua potable de la zona sur de la copropiedad, ya que se encontraba desprendida.**
