“Y los ángeles volaron”... Patrimonio perdido y transformaciones en el Panteón de Dolores de la ciudad de México

El artículo que presentamos nos detalla la problemática que existe en los panteones de nuestra ciudad y en particular la que existe en el Panteón de Dolores. Asimismo, nos muestra gráficamente el patrimonio que se ha perdido en dicho panteón en las últimas décadas, y tiene como fin principal dar a conocer parte de ese patrimonio, así como los cambios que ha sufrido el mencionado cementerio.

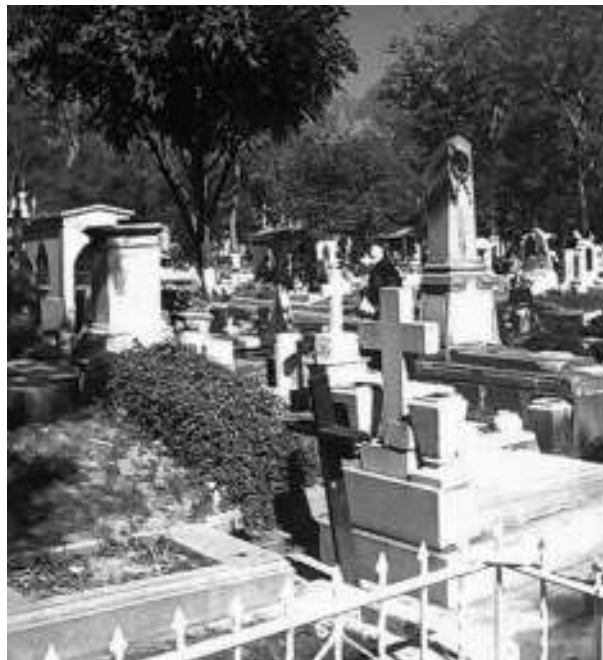
Al analizar la capacidad en fosas de los panteones del Distrito Federal se observa que el de Dolores y el de San Nicolás Tolentino son los que tienen mayores dimensiones en la ciudad, y tal vez en el país. Ambos tienen una superficie que sobrepasa el millón de metros cuadrados;⁵ el de Dolores, sin embargo, tiene el triple de fosas. Con este dato se puede dar una idea del problema que representa la saturación de tumbas, especialmente porque al realizar nuevos entierros se destruyen monumentos colindantes (figura 1).

Figura 1. Saturación de monumentos. Fotografía de Ethel Herrera Moreno, archivo personal.

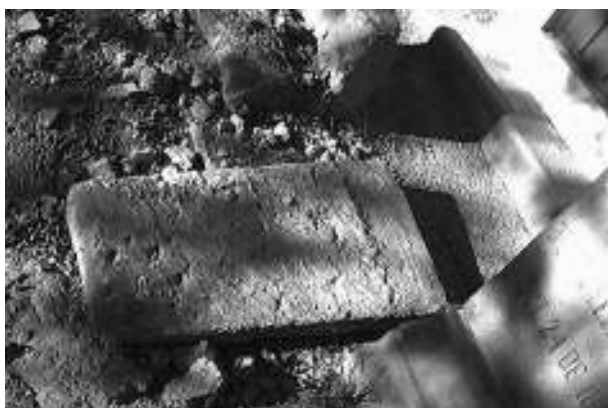
Lo anterior representa una terrible pérdida, aunado al descuido de los foseros al abrir las fosas y tirar las cabeceras y elementos de los monumentos cercanos, los cuales no son reintegrados a sus posiciones originales y se van destruyendo poco a poco. Otro problema es que los cambian de lugar y no es

posible identificar a cuál monumento pertenecen. Se observan piezas encimadas y muchas cabeceras tiradas. Cabe señalar que en estos casos sólo encontramos elementos de piedra porque los de mármol, como ya se dijo, son vendidos (figuras 2 y 3).

Figura 2. Cabecera tirada. Fotografía de Ethel Herrera Moreno, archivo personal.

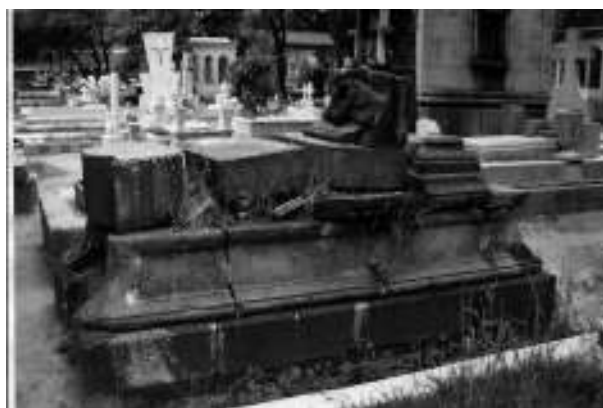
Figura 3. Piezas encimadas. Fotografía de Ethel Herrera Moreno, archivo personal.

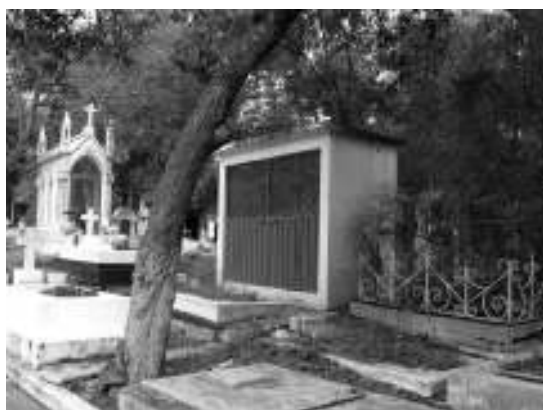
bodegas por los trabajadores o como viviendas por los indigentes. Además se han construido “seudocapillas”, que son simples cuartos con ventanas y puerta, con nulo carácter de arquitectura funeraria, y que están deteriorando la fisonomía del panteón (figura 4).

Figura 4. “Seudocapilla”. Fotografía de Ethel Herrera Moreno, archivo personal.

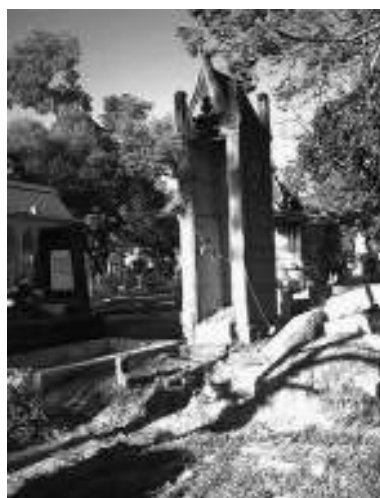
Figura 5. Capilla abandonada. Fotografía de Ethel Herrera Moreno, archivo personal.

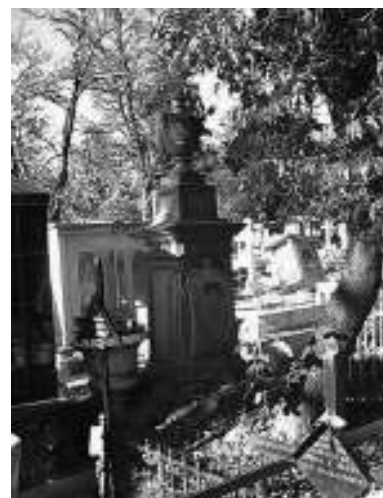
Figura 6. Monumento con árbol dentro. Fotografía de Ethel Herrera Moreno, archivo personal.

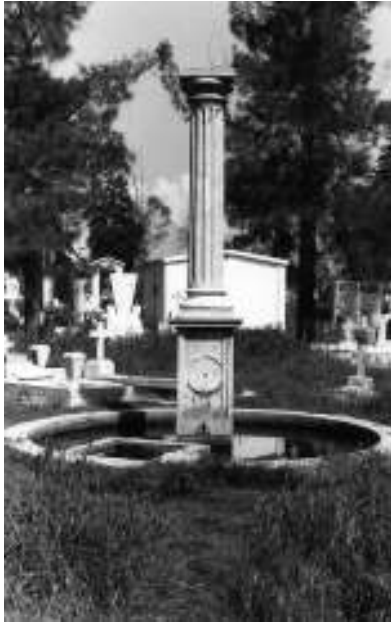
Figura 7. Glorieta en 1994 con algunos monumentos. Fotografía de Carlos Segura Martínez.

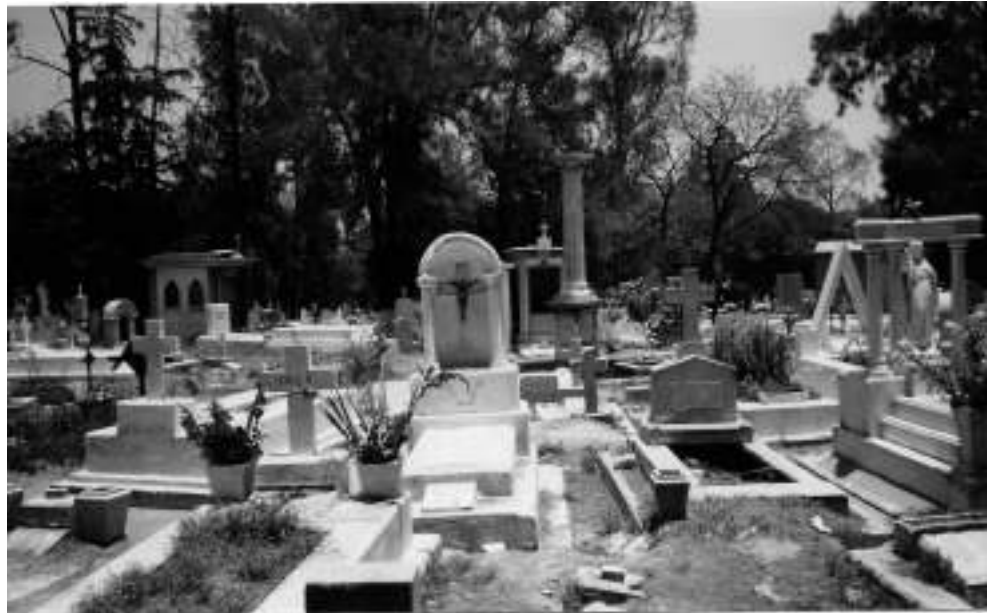
Figura 8. Glorieta completamente invadida; se observa que no se respetó la separación entre las fosas. Fotografía de Ethel Herrera Moreno, archivo personal. 2000.

Desde hace muchos años no se han cumplido los reglamentos que estipulan determinada separación entre fosa y fosa, además de tener caminos y un ordenamiento. Persiste un caos en la colocación de las fosas; algunas —que eran de infantes— se han ampliado, ocupando espacios que no les corresponde. Se han utilizado calles completas, y áreas que deberían estar libres dentro de las manzanas, para venta de lotes. Al invadir las calles y glorietas se ha perdido parte de la traza original del panteón, y con ello la estética del mismo (figuras 7 y 8). También han desaparecido lotes concesionados completos, como el lote de la Sociedad de Socorros Mutuos del Colegio de Corredores y el lote de la Mitra.

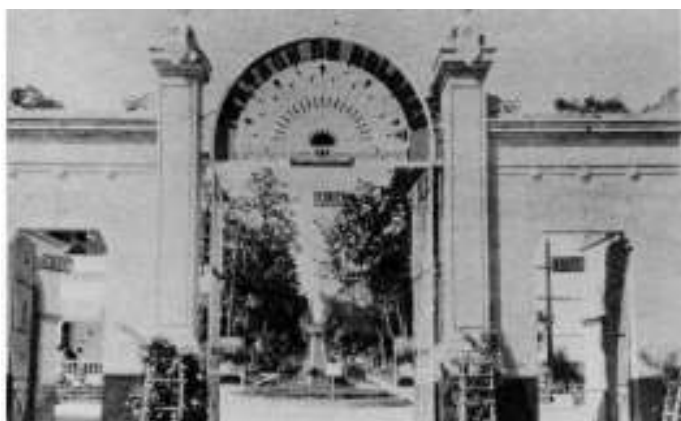
Figura 9. Portada a finales del siglo XX. En ella se observa una fuente al frente, donde después se construyó la capilla de Plutarco Elías Calles. Se aprecian las oficinas de un nivel y el letrero de la portada: Panteón de Dolores. Archivo Casasola.

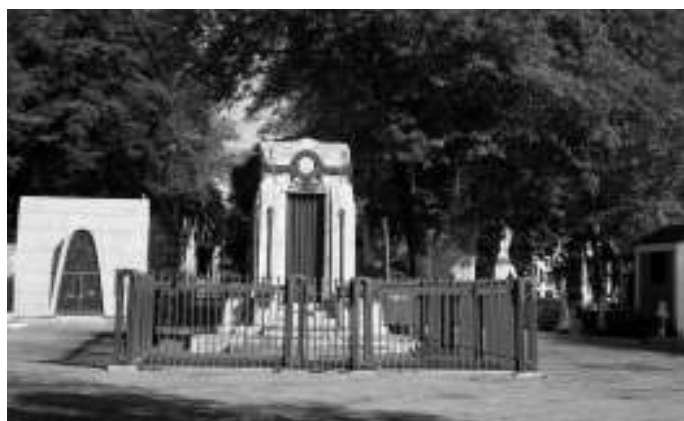
Figura 10. Capilla de Plutarco Elías Calles interrumpiendo el camino hacia la Rotonda y sustituyendo a la antigua fuente. Fotografía de Ethel Herrera Moreno, archivo personal.

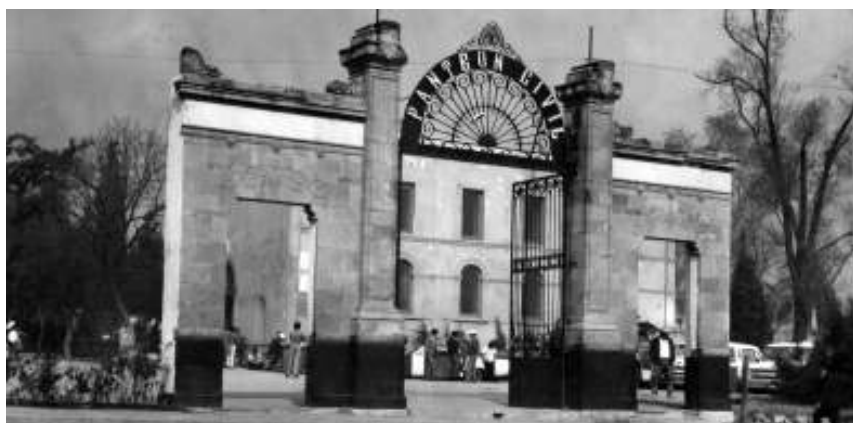
Figura 11. Portada a mediados siglo XX. Se observan las oficinas de tres niveles, demolidas en el último tercio del siglo XX. Se advierte que el letrero cambió: Panteón Civil. Fototeca "Constantino Reyes Valerio", CNMH, INAH.

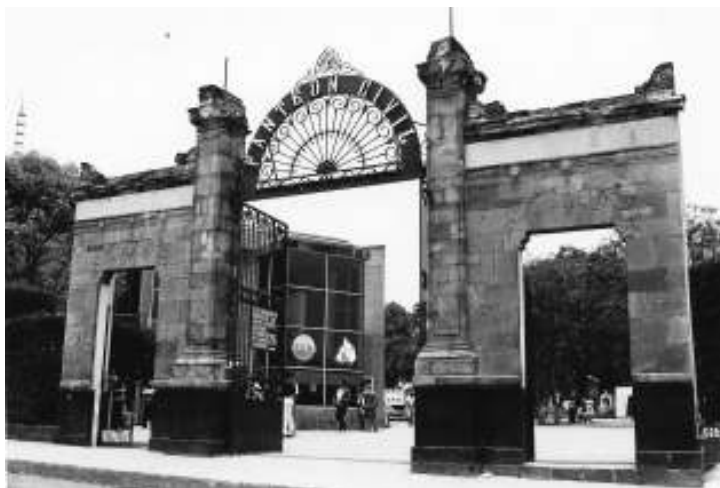
Figura 12. Portada actual sin cambios sustanciales, más deteriorada. Se aprecian las oficinas que sustituyeron a las que se veían en la imagen de la figura 11. Fotografía de Carlos Segura Martínez.

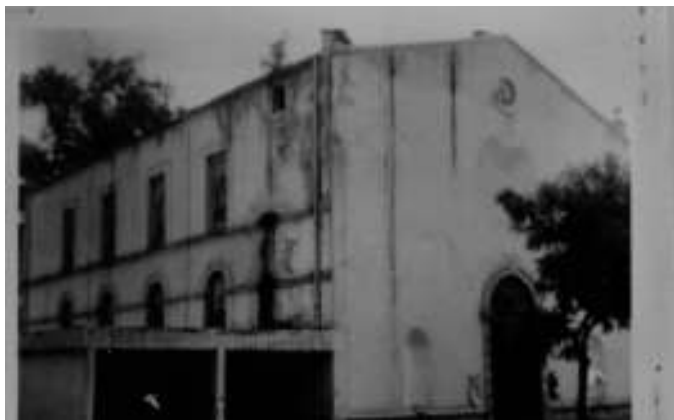
Figura 13. La capilla-osario construida a principios del siglo xx, de una arquitectura muy sencilla. Se encontraba en el último tercio del siglo xx, a la entrada del panteón. Fotografía de Eitel Herrera Moreno, archivo personal.

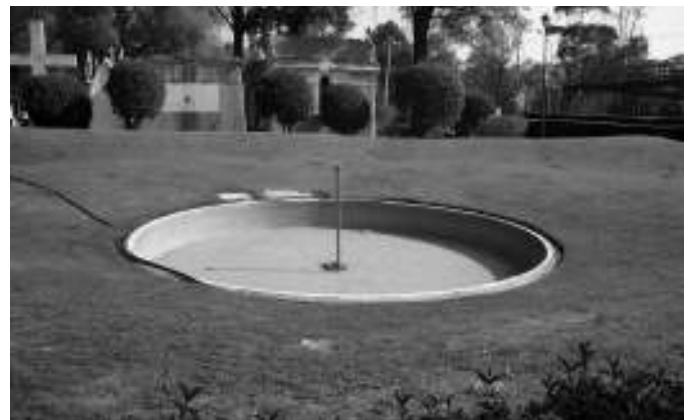
Figura 14. La capilla-osario de la figura 13 fue demolida y en su lugar se construyó un jardín y una fuente. Fotografía de Eitel Herrera Moreno, archivo personal.

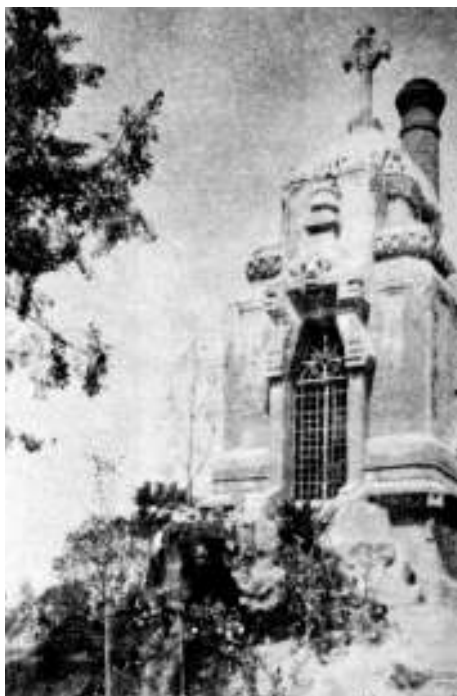
Figura 15. El crematorio *Art déco* destruido en el último tercio del siglo xx, del que sólo se conserva la antigua chimenea. Archivo Casasola.

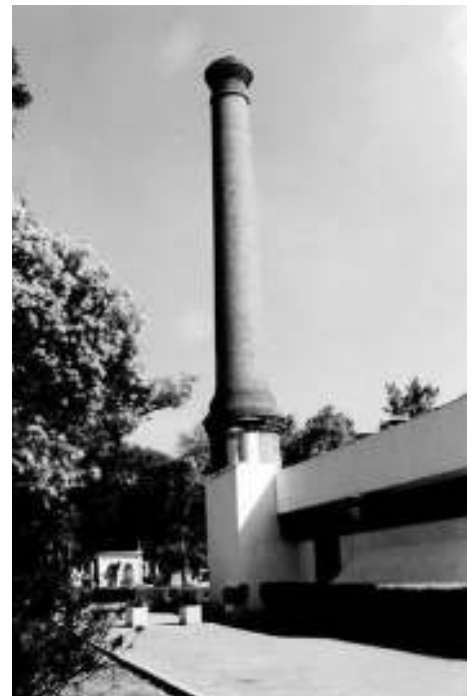
Figura 16. Nueva construcción que alberga los hornos crematorios y la capilla. Fotografía de Eitel Herrera Moreno, archivo personal.

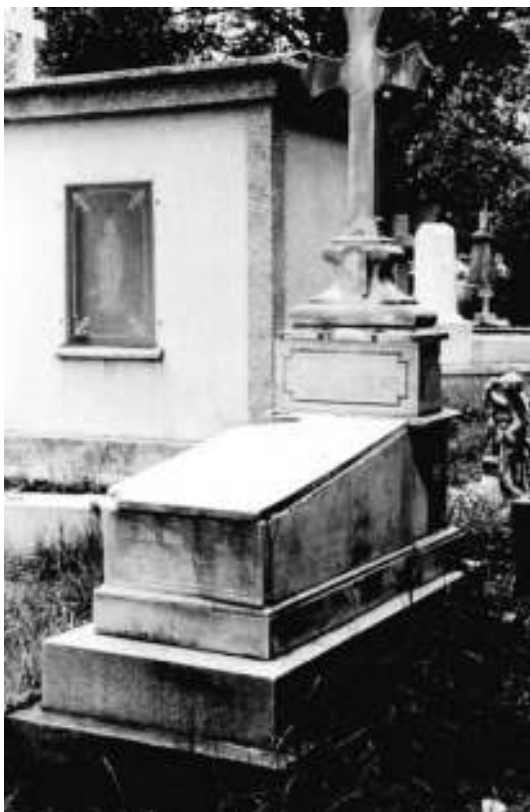
Figura 17. Monumento funerario de Domingo Gayosso, primer personaje enterrado en el panteón; estaba completo en 1993. Fotografía de Carlos Segura Martínez.

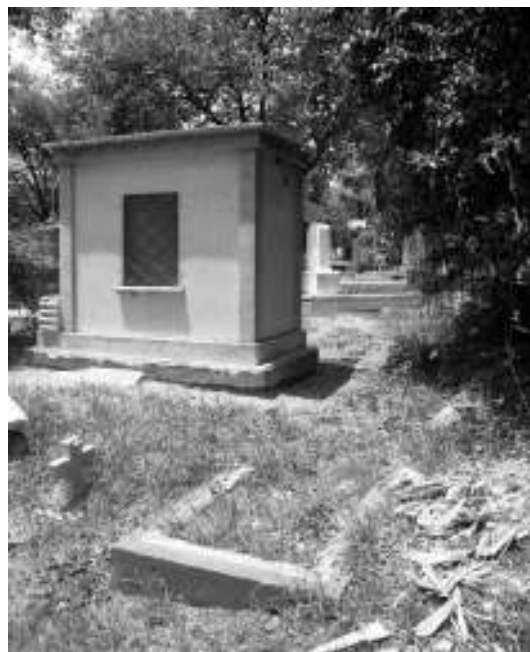
Figura 18. Del monumento funerario de Domingo Gayosso, actualmente sólo se conserva la base. Fotografía de Ethel Herrera Moreno, archivo personal.

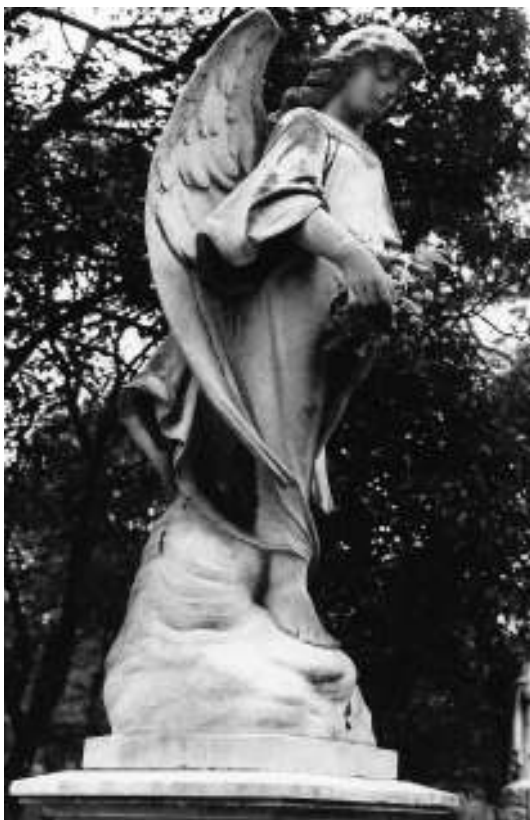
Figura 19. Escultura de un monumento en 1993. Fotografía de Carlos Segura Martínez.

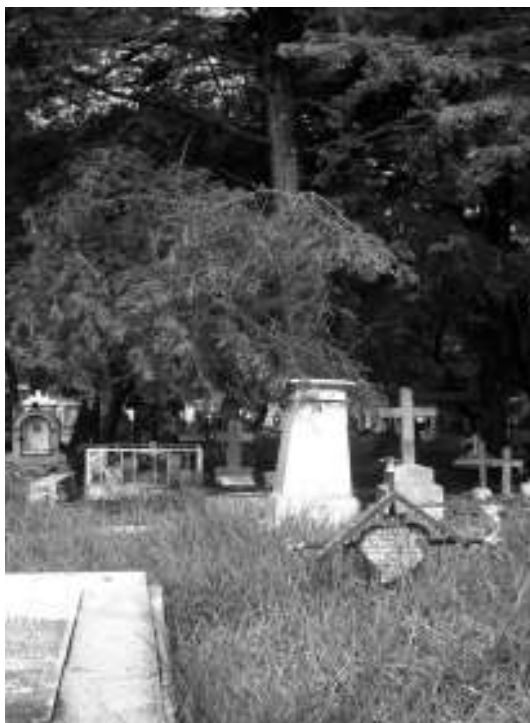
Figura 20. De la escultura del monumento en 1993, actualmente sólo se aprecia la base. Fotografía de Ethel Herrera Moreno, archivo personal.

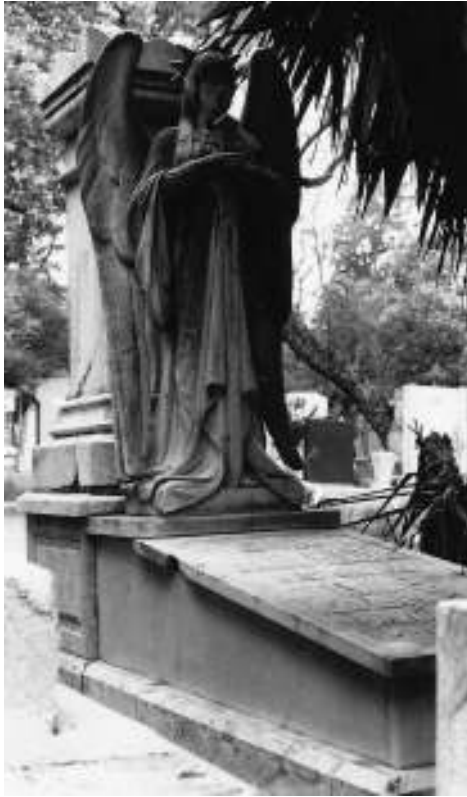
Figura 21. Monumento con escultura en 1993. Fotografía de Carlos Segura Martínez.

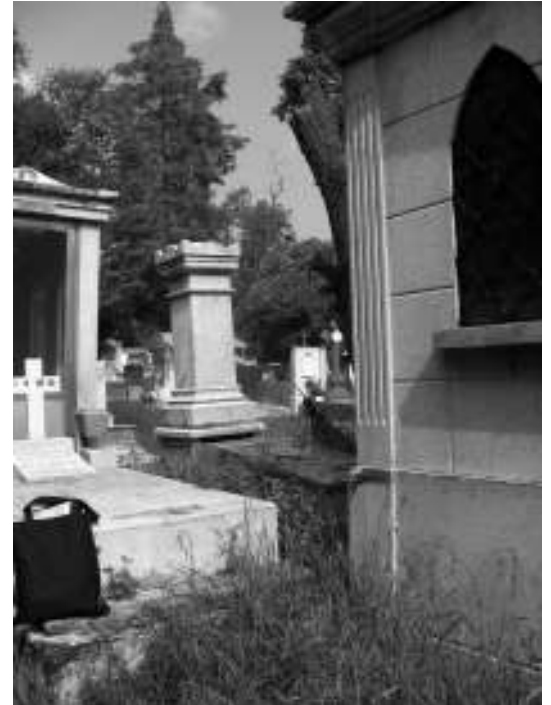
Figura 22. Del monumento con escultura en 1993, actualmente sin la misma. Fotografía de Ethel Herrera Moreno, archivo personal.

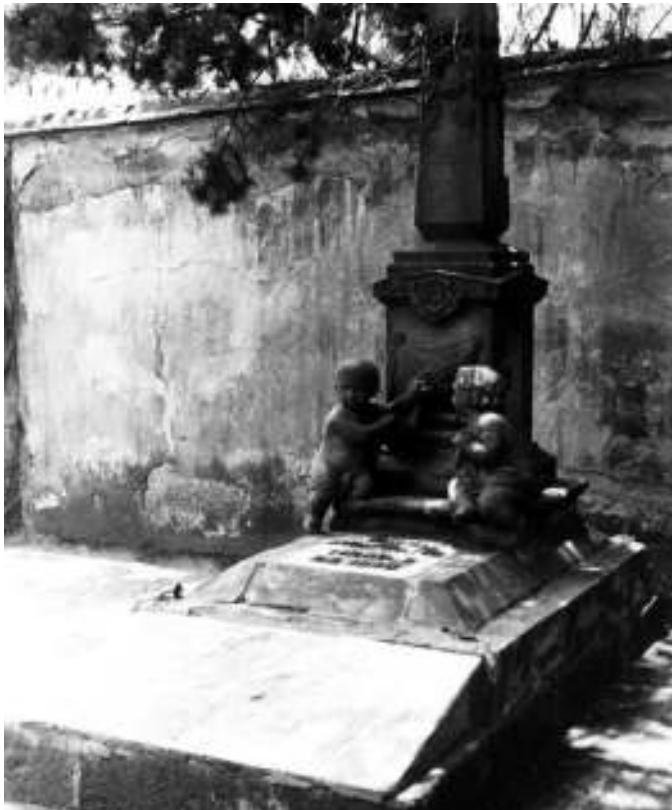
Figura 23. Monumento con esculturas y lápida en 1993. Fotografía de Carlos Segura Martínez.

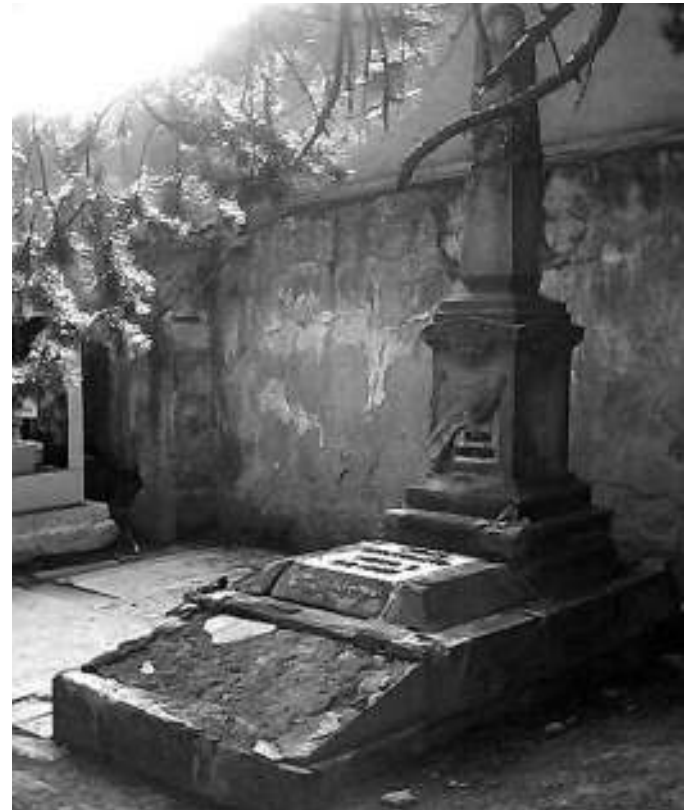
Figura 24. Monumento presentado en la figura 23 con cambios en 2000. Fotografía de Ethel Herrera Moreno, archivo personal.

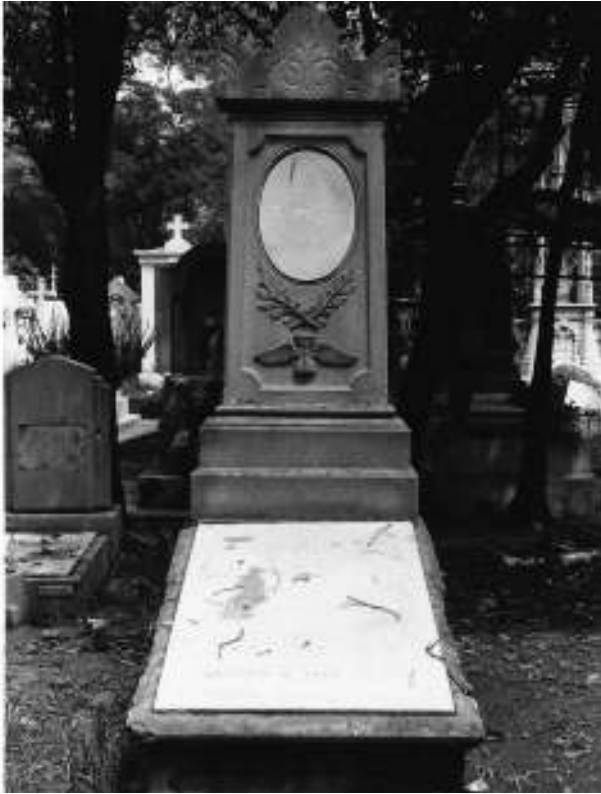
Figura 25. Monumento con lápidas de mármol en 1993. Fotografía de Carlos Segura Martínez.

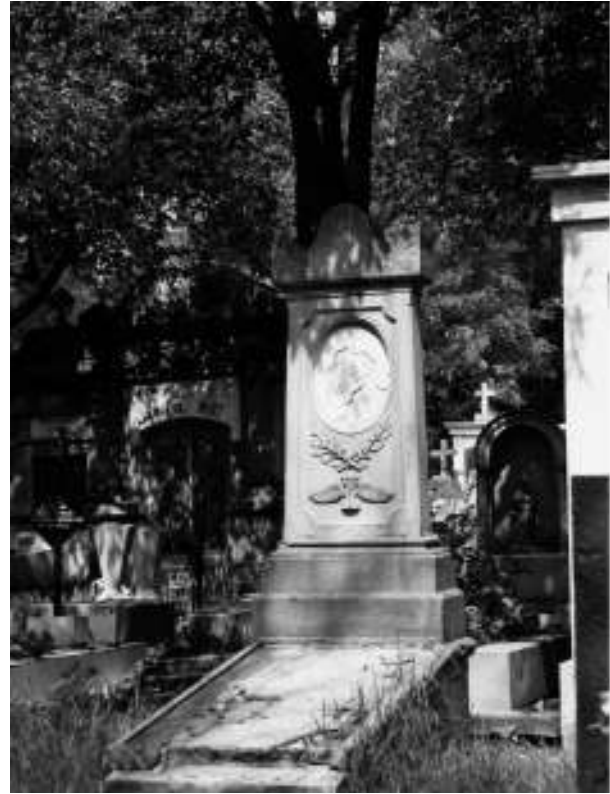
Figura 26. Monumento presentado en la figura 25 en la actualidad. Fotografía de Ethel Herrera Moreno, archivo personal.

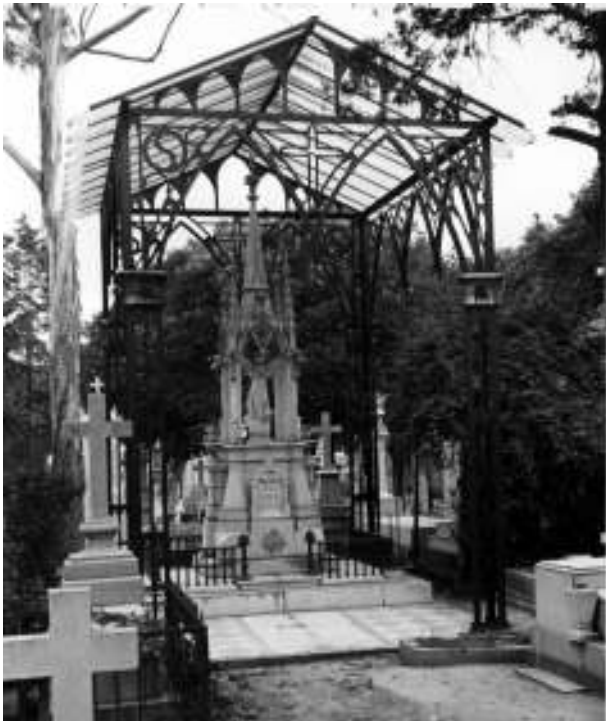
Figura 27. Bellísimo monumento estilo neogótico realizado por Ponzanelli, completo con ángel a finales del siglo xx. Fototeca "Constantino Reyes Valerio", CNMH, INAH.

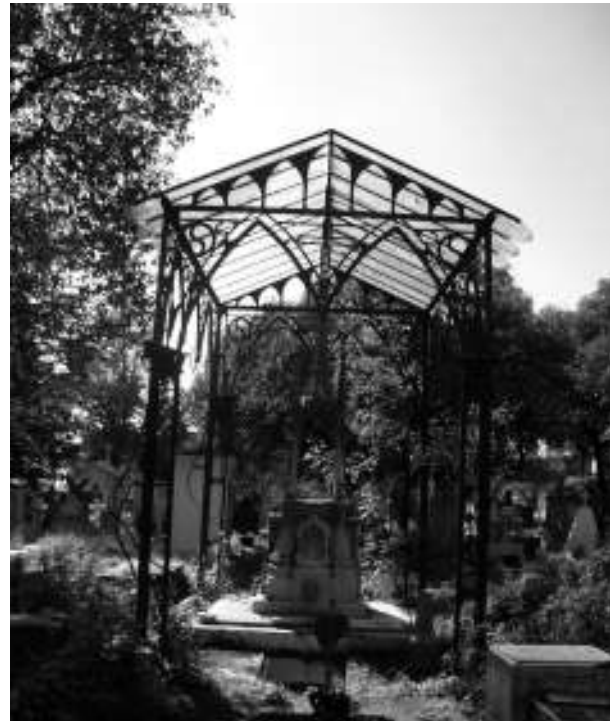
Figura 28. Monumento de la figura 27 en la actualidad: sin ángel, muy deteriorado, con la cripta abierta, sin restos, utilizada como basurero. Fotografía de Ethel Herrera Moreno, archivo personal.

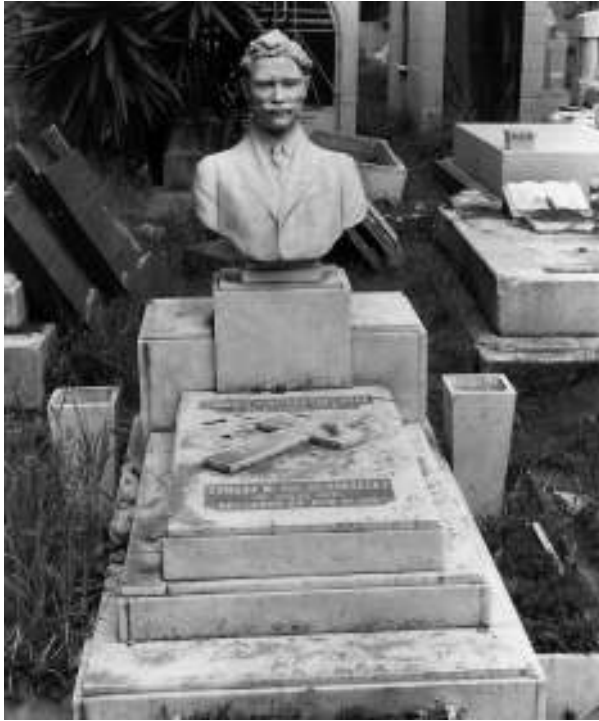
Figura 29. Monumento en 1993, con el busto del personaje realizado en mármol. Fotografía de Carlos Segura Martínez.

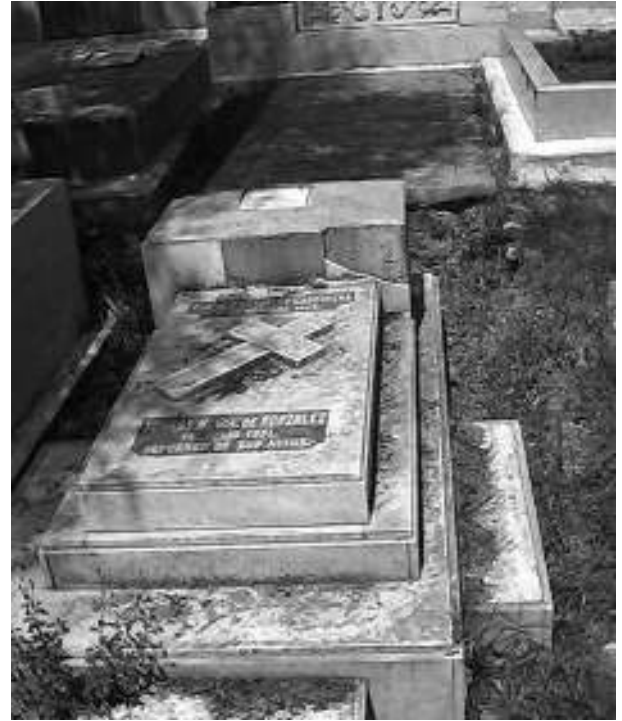
Figura 30. Monumento de la figura 29 en 2000, sin el busto. Fotografía de Eihel Herrera Moreno, archivo personal.

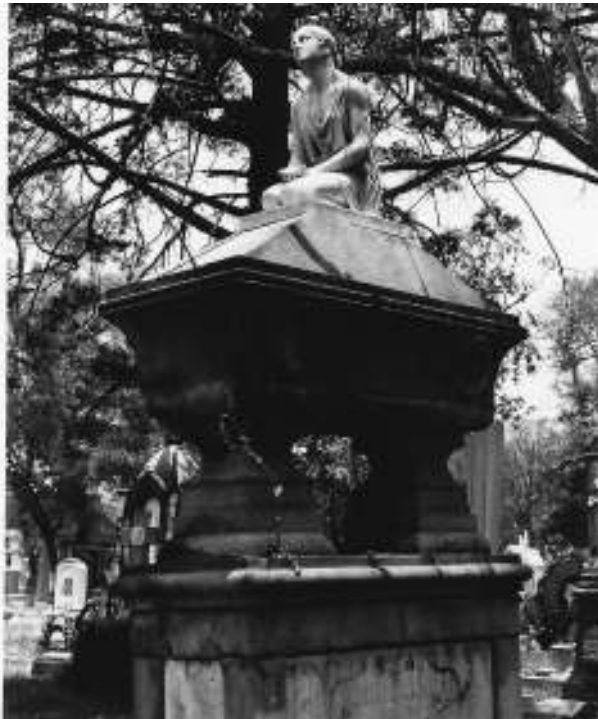
Figura 31. Monumento con escultura femenina en 1993. Fotografía de Carlos Segura Martínez.

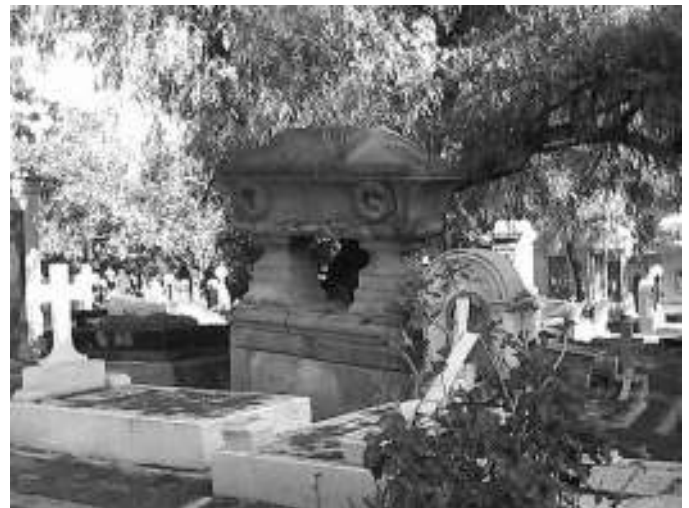
Figura 32. Monumento de la figura 31 en 2000. Fotografía de Eihel Herrera Moreno, archivo personal.

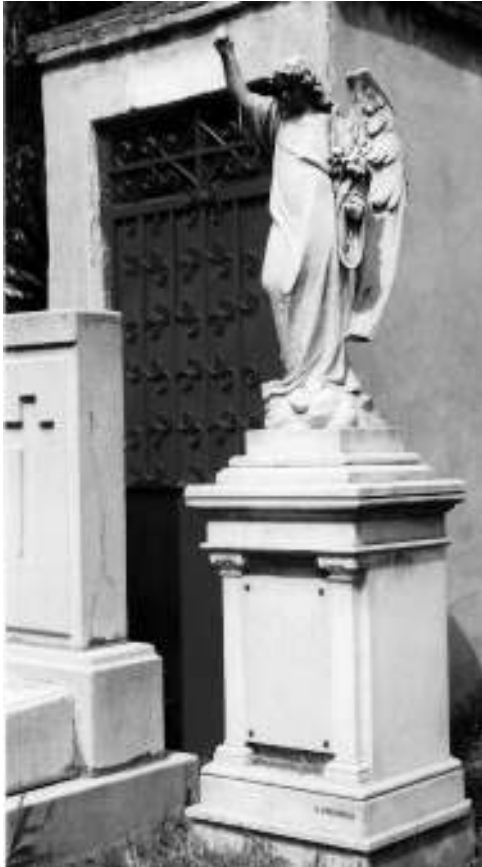
Figura 33. Escultura de un ángel del artista italiano Adolfo Ponzanelli en 2000. Fotografía de Ethel Herrera Moreno, archivo personal.

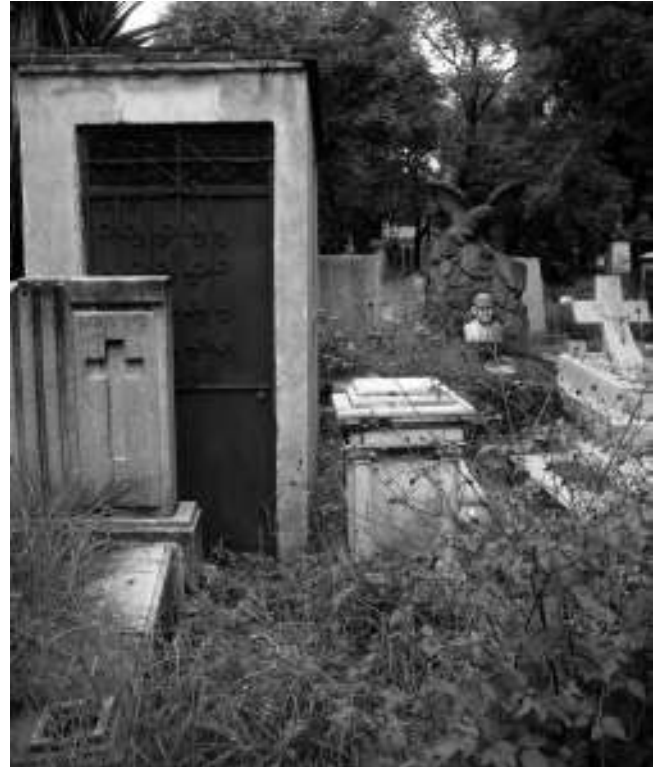
Figura 34. De la imagen de la figura 33, actualmente sólo queda la base. Fotografía de Ethel Herrera Moreno, archivo personal.

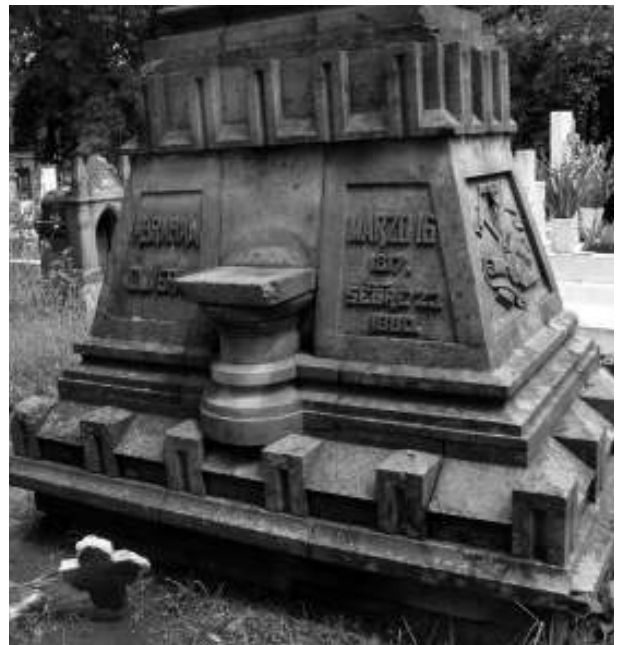
Figura 36. Monumento de la imagen de la figura 35, actualmente sin el busto. Fotografía de Ethel Herrera Moreno, archivo personal.

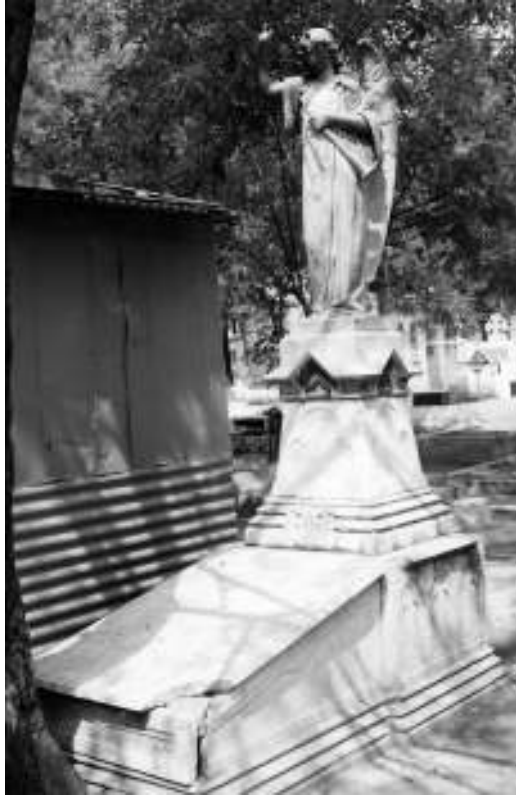
Figura 37. Monumento con escultura de un ángel realizado en mármol, el cual se escogió como ejemplo para restaurar monumentos similares. Fotografía de Ethel Herrera Moreno, archivo personal. 2000.

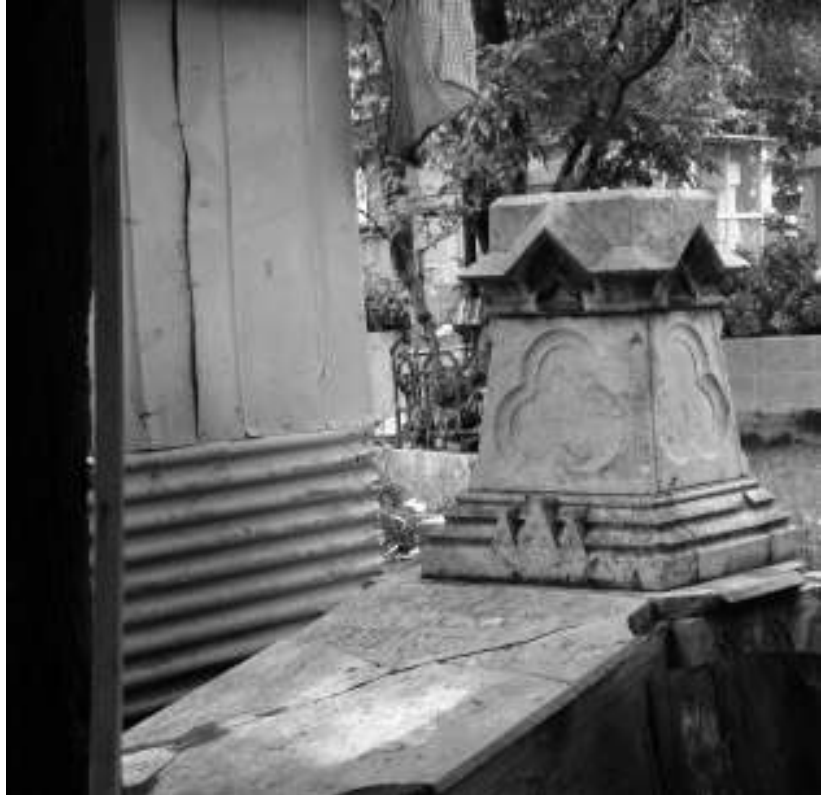
Figura 38. Monumento de la imagen de la figura 37, actualmente sin ángel, desapareció en 2007. Fotografía de Ethel Herrera Moreno, archivo personal.

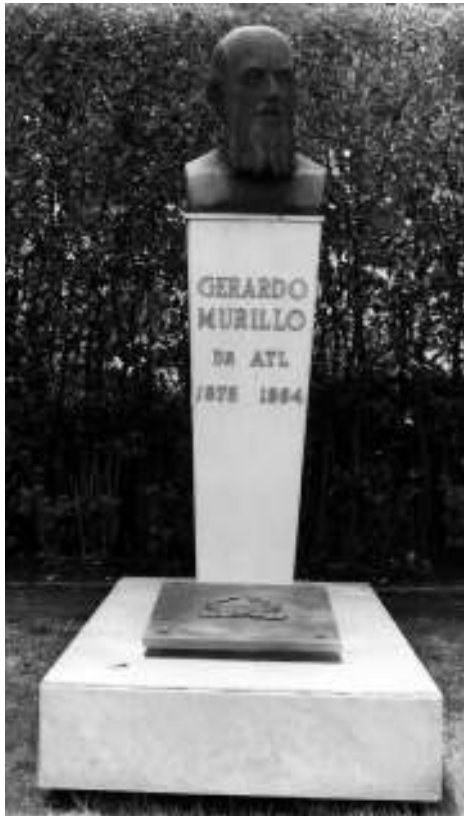
Figura 39. Monumento del "Dr. Atl" con su busto en bronce. Fotografía de Ethel Herrera Moreno, archivo personal. 2008.

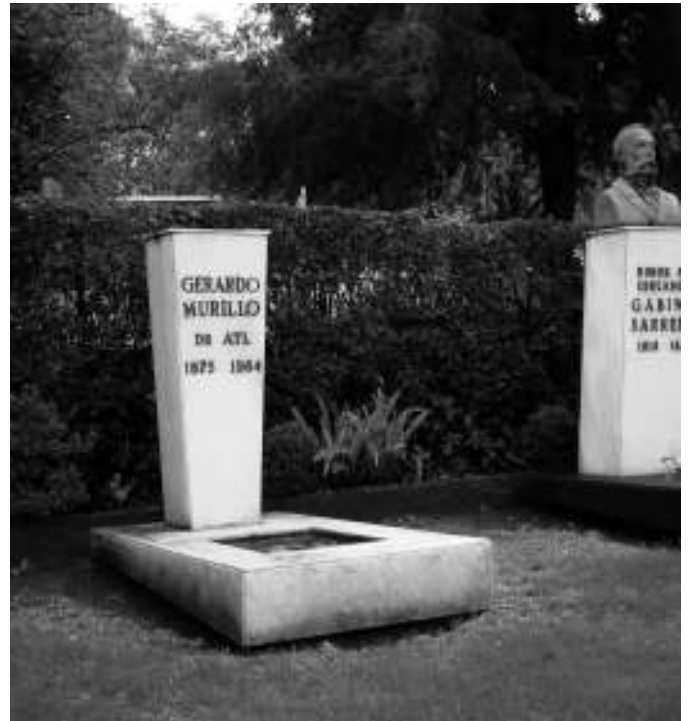
Figura 40. Monumento de la imagen de la figura 39, actualmente sin el busto. Se encuentra en la Rotonda de las Personas Ilustres. Fotografía de Ethel Herrera Moreno, archivo personal.

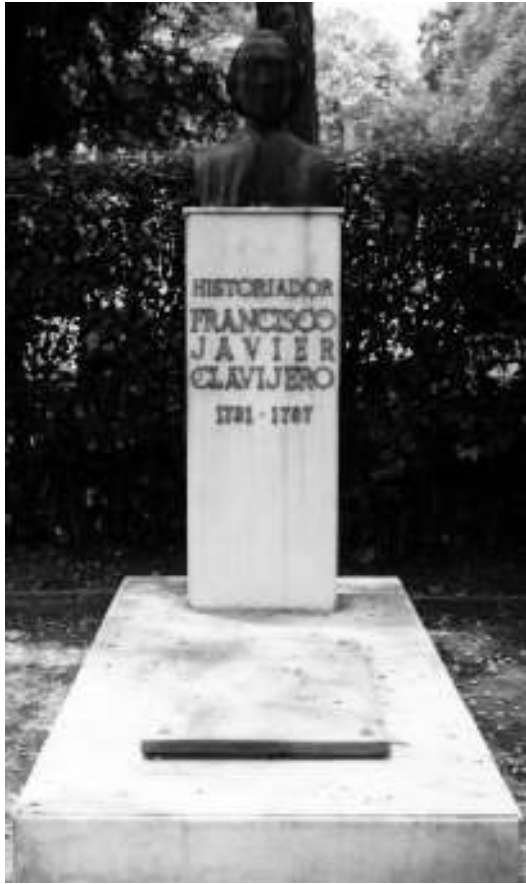
Figura 41. Monumento de Francisco Javier Clavijero con su busto en bronce. Fotografía de Ethel Herrera Moreno, archivo personal. 2008.

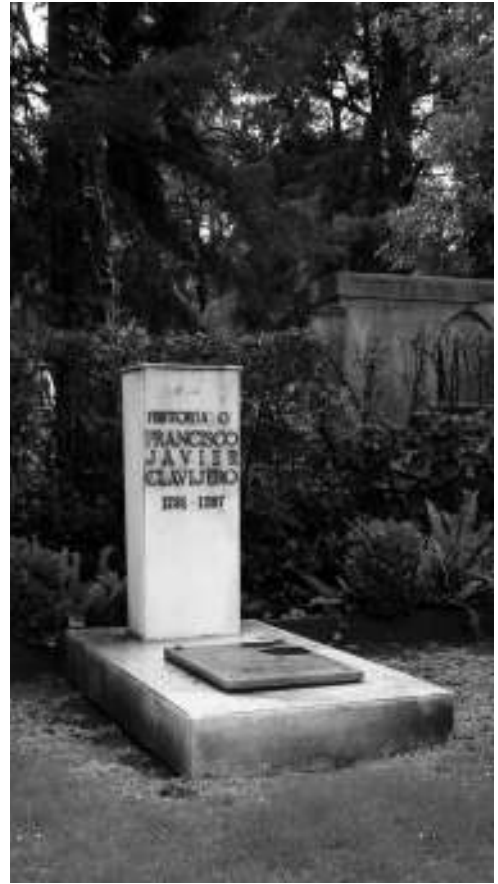
Figura 42. Monumento de la imagen de la figura 41, actualmente sin el busto. Se encuentra en la Rotonda de las Personas Ilustres. Fotografía de Ethel Herrera Moreno, archivo personal.

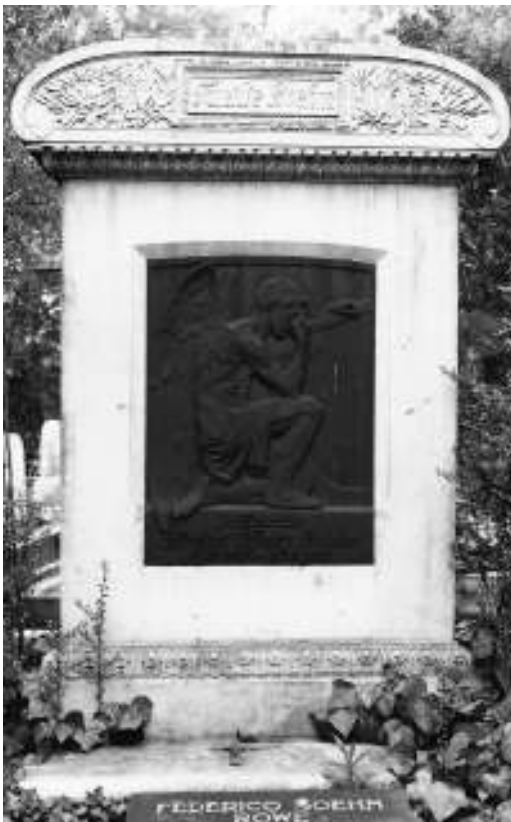
Figura 43. Monumento en el lote alemán con un ángel en relieve. 1993. Fotografía de Carlos Segura Martínez.

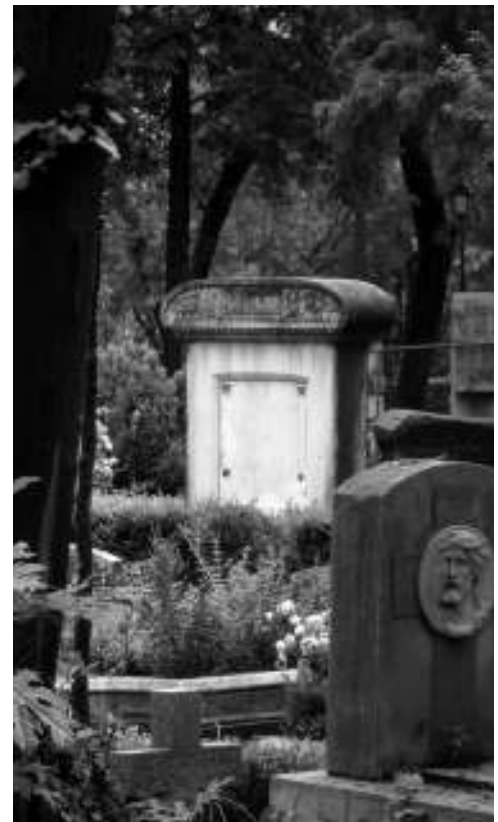
Figura 44. Monumento de la imagen de la figura 43 sin el ángel, en noviembre de 2012. Fotografía de Ethel Herrera Moreno, archivo personal.

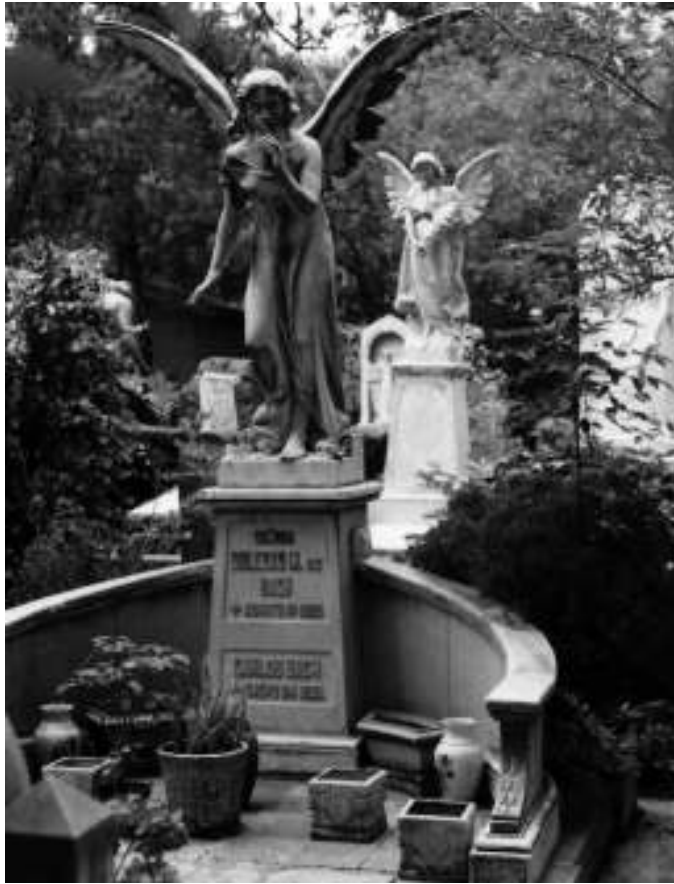
Figura 45. Monumento con un ángel del silencio en relieve; obra de Ponzanelli, en el lote alemán. 2008. Se observa otro ángel atrás. Fotografía de Ethel Herrera Moreno, archivo personal.

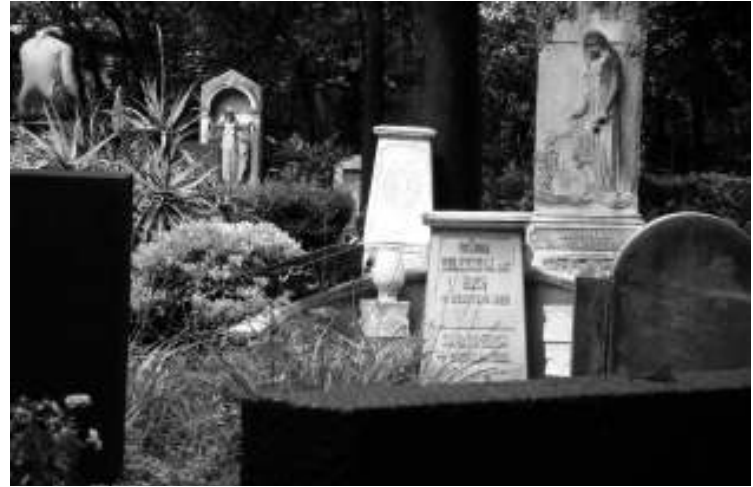
Figura 46. De la imagen de la figura 45, bases de ambos ángeles. Fotografía de Ethel Herrera Moreno, archivo personal. Noviembre de 2012.

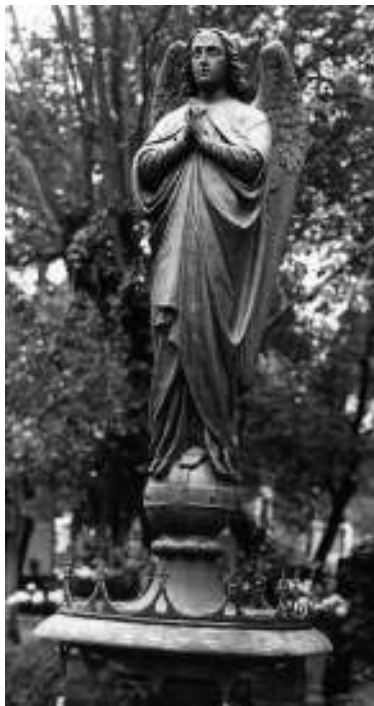
Figura 47. Fuente en el lote alemán con la escultura de un ángel en señal de oración, realizado en bronce. 2003. Fotografía de Carlos Segura Martínez.

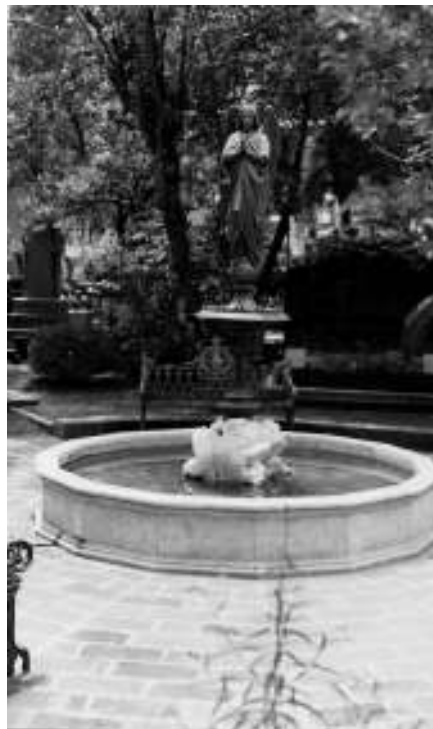
Figura 48. Fuente de la imagen de la figura 47. Fotografía de Ethel Herrera Moreno, archivo personal. 2008.

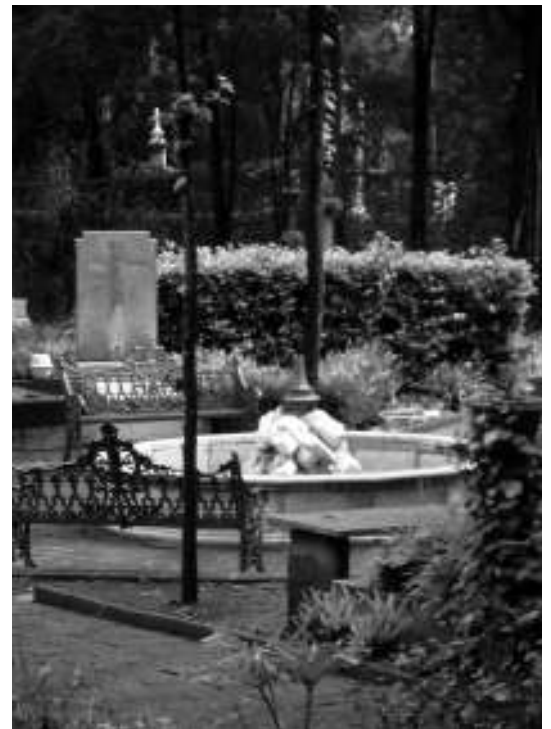
Figura 49. Fuente de la imagen de la figura 47 sin ángel. Fotografía de Ethel Herrera Moreno, archivo personal. Noviembre de 2012.

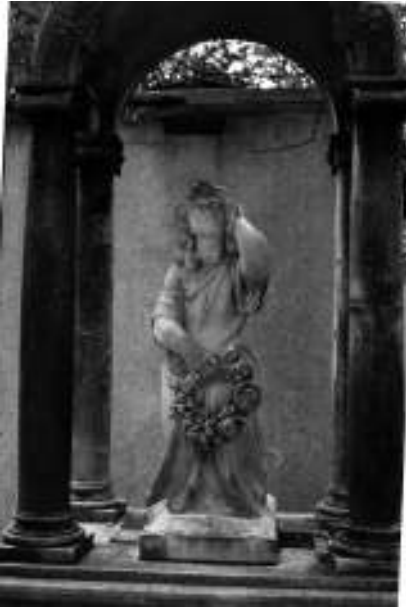
Figura 50. Monumento en el lote italiano con escultura de una niña de rodillas. Fotografía de Ethel Herrera Moreno, archivo personal. 2008.

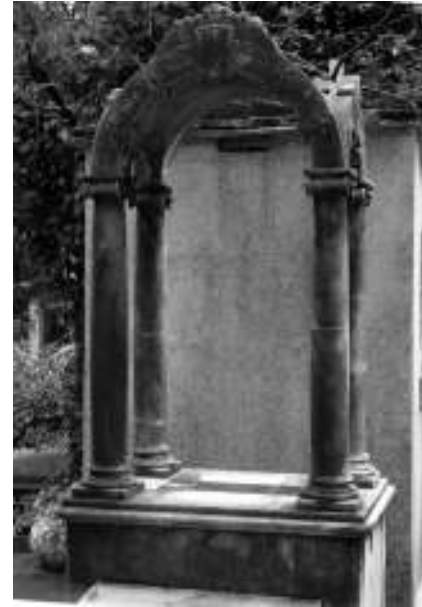
Figura 51. Monumento de la imagen de la figura 50, actualmente sin la escultura. Fotografía de Ethel Herrera Moreno, archivo personal.

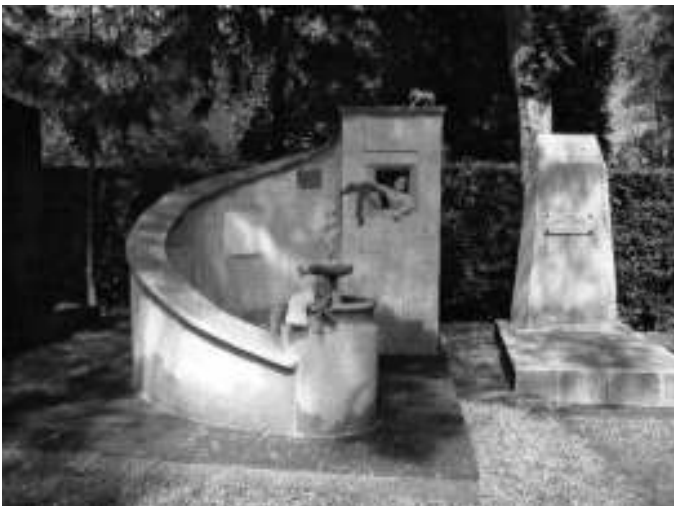
de Castillo Ledón, José Pablo Moncayo y María Izquierdo, cuyo monumento funerario ostentaba dos caballitos y una figurita femenina sobre la fuente, hoy desaparecidos.

Figura 52. Monumento en noviembre de 2012. Fotografía de Ethel Herrera Moreno, archivo personal.

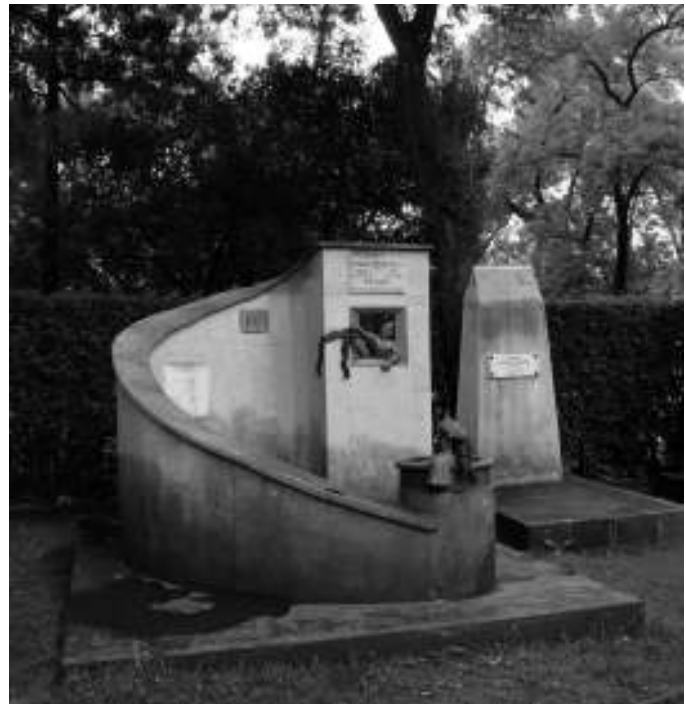
Figura 53. Monumento de la imagen de la figura 52, en septiembre de 2013. Fotografía de Ethel Herrera Moreno, archivo personal.
