“Y los ángeles volaron”... Patrimonio perdido y transformaciones en el Panteón de Dolores de la ciudad de México

El artículo que presentamos nos detalla la problemática que existe en los panteones de nuestra ciudad y en particular la que existe en el Panteón de Dolores. Asimismo, nos muestra gráficamente el patrimonio que se ha perdido en dicho panteón en las últimas décadas, y tiene como fin principal dar a conocer parte de ese patrimonio, así como los cambios que ha sufrido el mencionado cementerio.

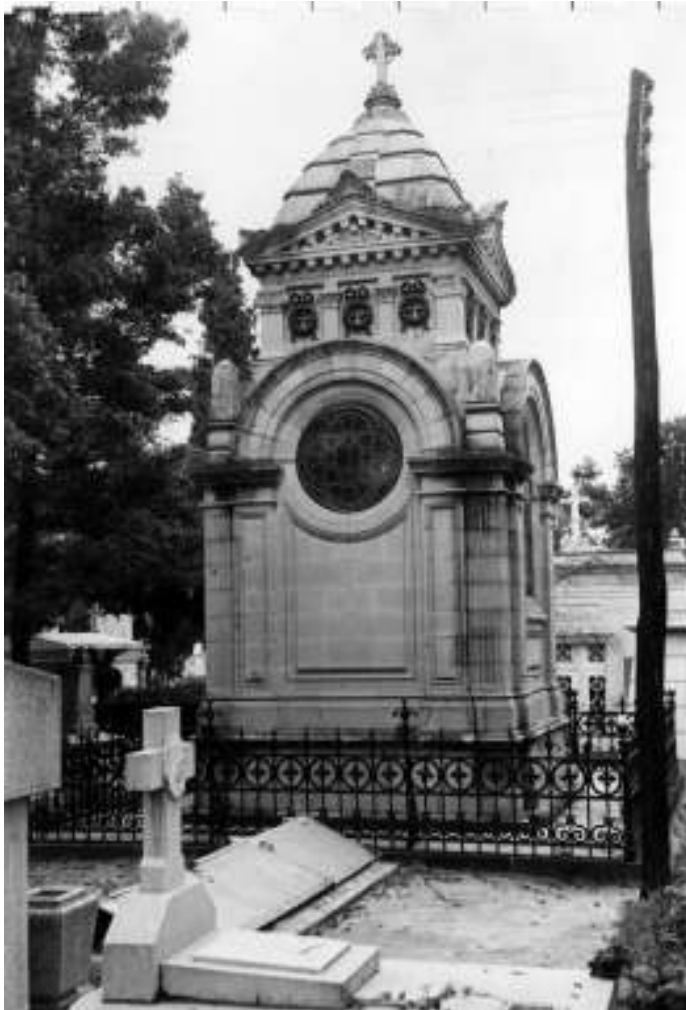
Figura 54. Capilla de Matías Romero completa a mediados siglo xx. Fototeca "Constantino Reyes Valerio", CNMH, INAH. En 1994 se encontraba en condiciones similares.

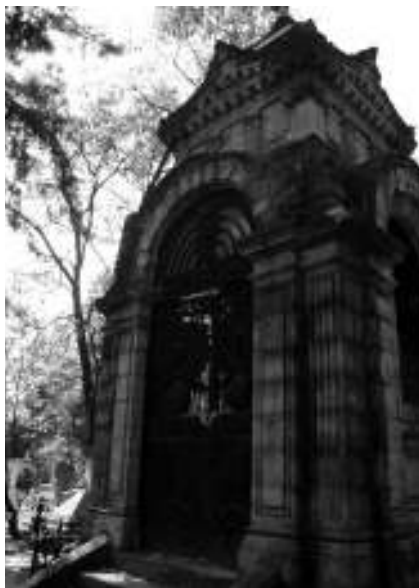
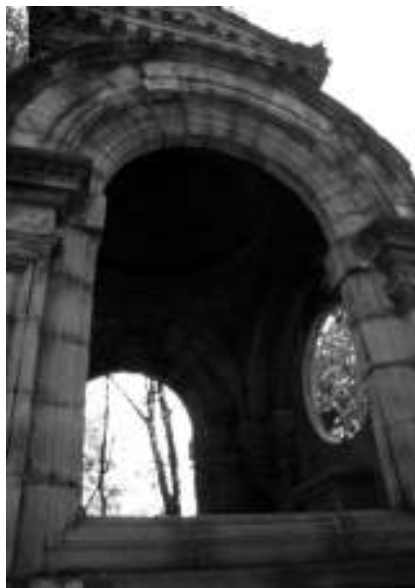
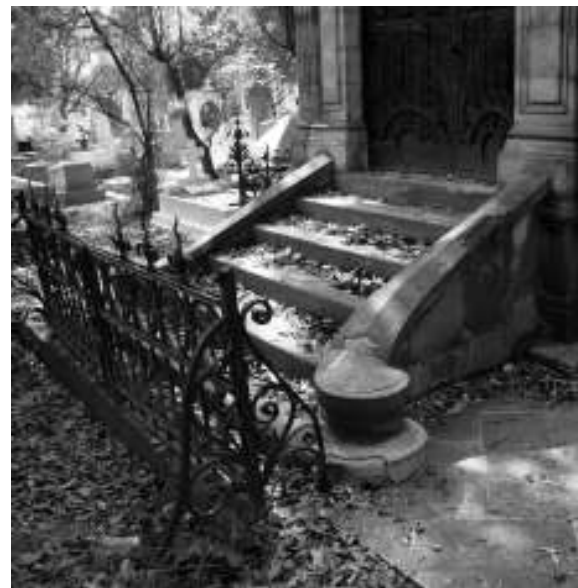
Figura 55. La capilla de Matías Romero a principios del siglo XXI: sin vitrales ni coronas, sin remates ni partes de barandal, y sumamente deteriorada. Fotografías de Carlos Segura Martínez.
