# El legado actual del templo y la archicofradía de la Santísima Trinidad y del hospital de San Pedro

El artículo versa sobre la parte física que ha llegado hasta nosotros del templo y archicofradía de la Santísima, así como del hospital de San Pedro. Primero hablamos del origen de la archicofradía y de la congregación de San Pedro, después del templo; posteriormente de la construcción, auge y decadencia del hospital, y en último lugar del legado que aún se conserva. Lo anterior por medio de la cartografía y documentación histórica y gráfica y visita a todos los inmuebles de la manzana que pertenecían al templo y a las dos corporaciones.

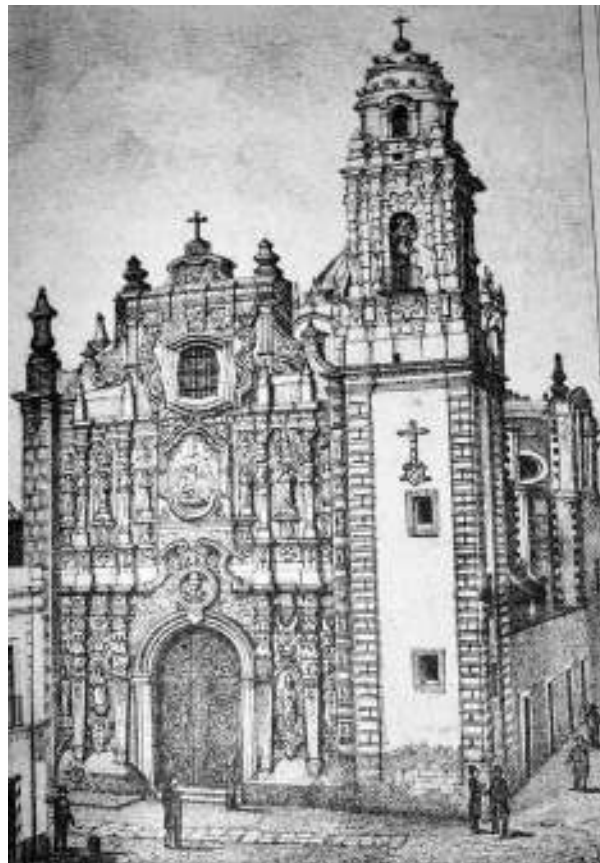
Figura 1. Litografía del siglo XIX. Manuel Rivera Cambas, *México pintoresco, artístico y monumental*, t. II, México, Editora Nacional, 1967, p. 143.

En la litografía (figura 1) se aprecia cómo estaban literalmente enterradas las basas de las pilastras y cómo se había afectado la proporción de la fachada, y en la fotografía actual (figura 2) podemos admirar su belleza original.

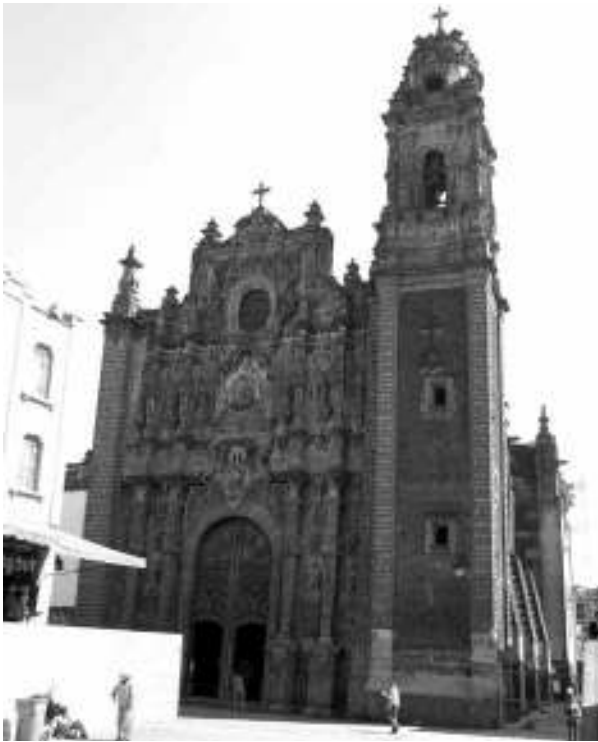
Figura 2. Fachada. Fotografía de Carlos Segura Martínez, noviembre de 2008.

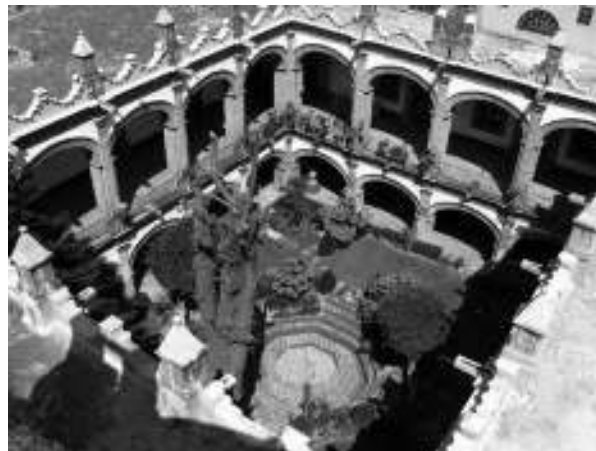
Figura 3. Claustro principal. Fotografía de Ethel Herrera Moreno, noviembre de 2008.

Para la construcción del edificio se utilizó madera de cedro; para la viguería, gualdras y ventanería; cantería chiluca para pilastras basas, capiteles, arcos, peldaños de las escaleras, portadas y gárgolas de desagüe; hierro forjado para chapas, pasadores, picaportes, rejas y barandales, los cuales estaban rematados con bolas de bronce, y para la fuente del claustro principal (figuras 3-5), azulejos de talavera de Puebla.<sup>19</sup>

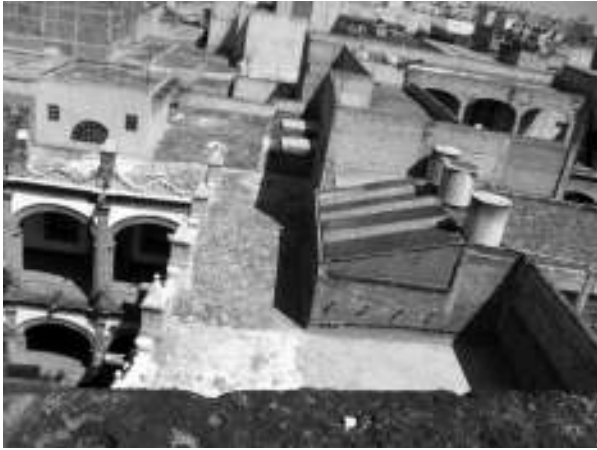
Figura 4. Vista de los claustros desde el templo. Fotografía de Ethel Herrera Moreno, noviembre de 2008.

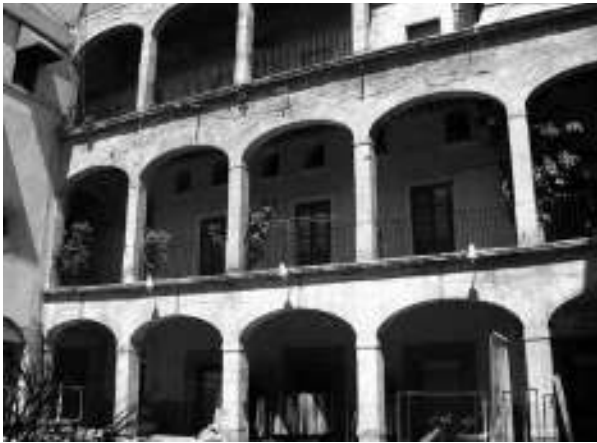
Figura 5. Claustro secundario. Fotografía de Ethel Herrera Moreno, noviembre de 2008.

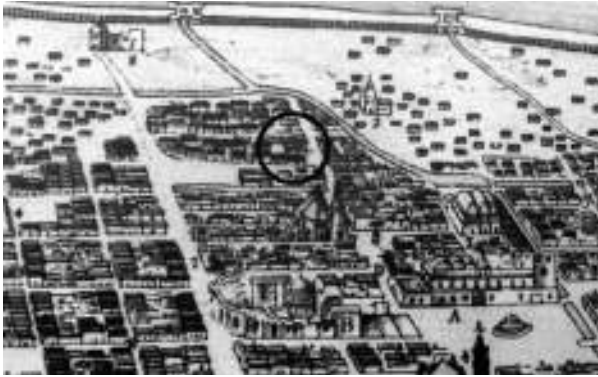
Figura 7. Detalle del plano de Juan Gómez de Trasmonte. Cromolitografía del original que se encuentra en el Museo Nacional de Historia. Ethel Herrera Moreno y Concepción de Ita Martínez, *500 planos de la ciudad de México*, México, SAHOP, 1982, plano 97, p. 70.

A principios del siglo XVII la Santísima era una capilla que no contaba, como se puede apreciar en el detalle del plano de Juan Gómez de Trasmonte de 1628, encerrado en un círculo. El norte se encuentra hacia arriba, al oriente se observa el albarradón, y al poniente la Plaza Mayor y la Catedral (figura 7).

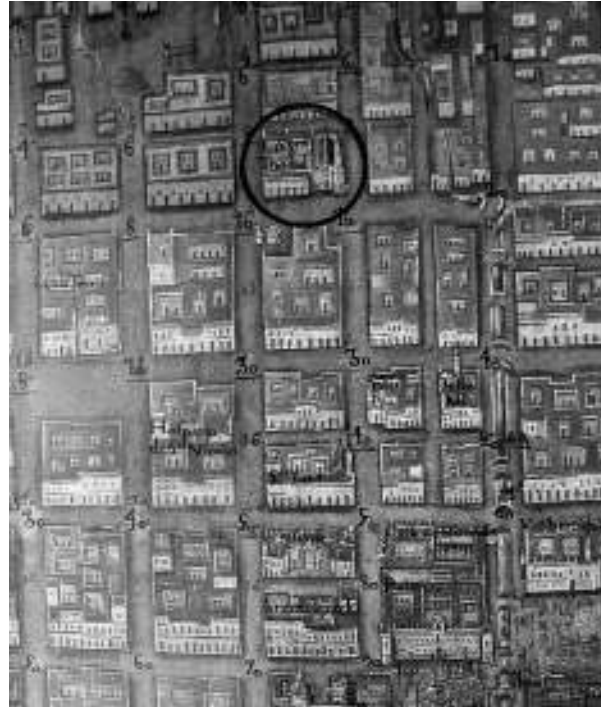
Figura 8. Detalle del plano perspectivo de 1737, realizado por el arquitecto Pedro de Arrieta. El original se encuentra en el Museo Nacional de Historia. Ethel Herrera Moreno y Concepción de Ita Martínez, *500 planos de la ciudad de México*, México, SAHOP, 1982, plano 121, p. 90.

A lo largo del siglo XVIII, por medio de planos de diversas épocas, veremos cómo se fueron transformando el templo y el hospital. Para darnos una idea, se seleccionaron algunos planos de diferentes periodos, se cortó el área en donde se encuentra el conjunto de la Santísima, y se marcó con un círculo la manzana. Cabe señalar que todos se colocaron con el norte hacia arriba (figuras 8 y 9).

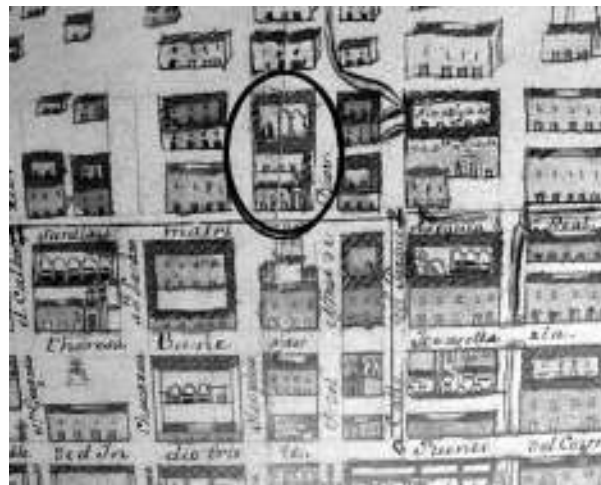
Figura 9. Detalle del plano perspectivo de 1750, realizado por José Antonio Villaseñor y Sánchez. El original se encuentra en el Museo Nacional de Historia. Ethel Herrera Moreno y Concepción de Ita Martínez, *500 planos de la ciudad de México*, México, SAHOP, 1982, plano 131, p. 98.

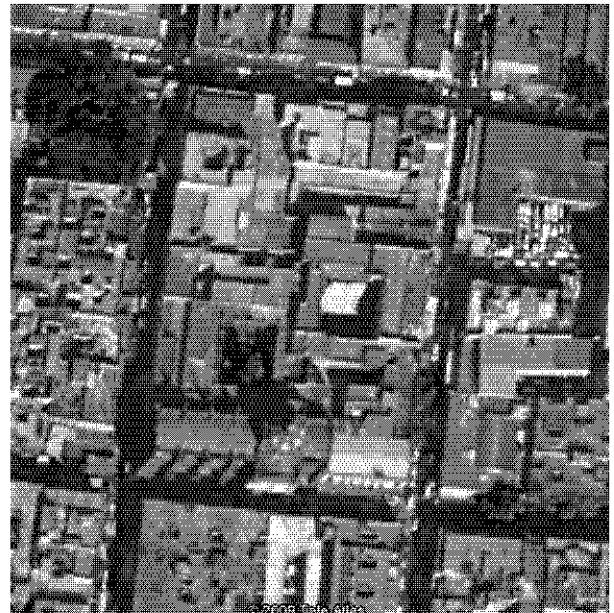
Figura 15. Región 6, manzana 7. La manzana en sistema de información geográfica.

En la figura 14 presentamos un plano actual para saber qué es lo que aún queda del conjunto. Actualmente se encuentra en el Centro Histórico de la ciudad de México, perímetro "A", en la región 6, manzana 7 (figura 15). Está comprendido por 17 predios, en que se dividió en el siglo XIX (figura 16).

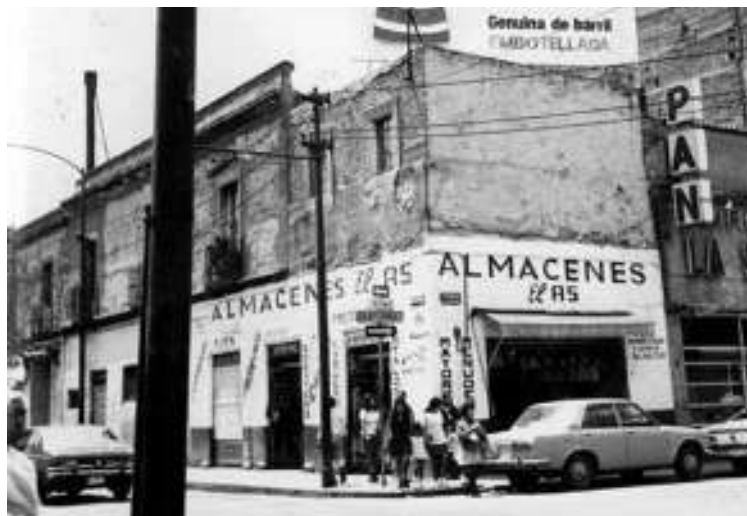
Figura 17. El inmueble número 1 en los años setenta del siglo XX. Archivo Fotográfico de la Coordinación Nacional de Monumentos Históricos, INAH.

un comercio que sólo conserva del siglo XVIII los muros perimetrales y algunos interiores. En los años setenta del siglo XX era una panadería y un almacén (figura 17). Actualmente es un comercio de telas y su fachada está completamente transformada (figura 18); sólo conserva unos vanos con marcos de cantería por el lado de República de Guatemala.

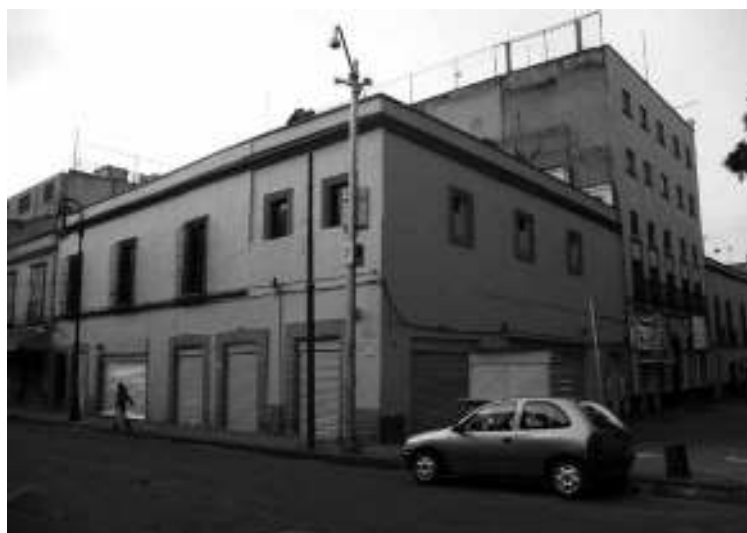
Figura 18. El inmueble número 1 actualmente. Fotografía de Ethel Herrera Moreno.

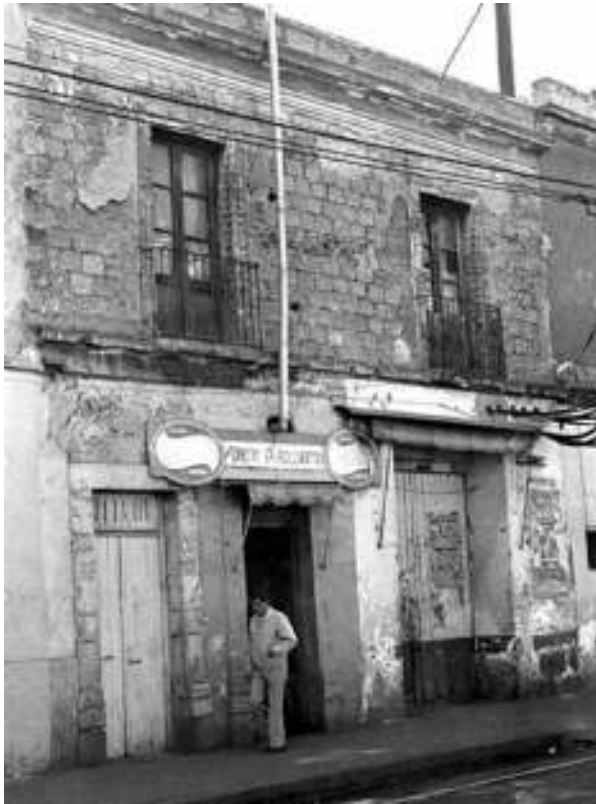
Figura 19. El inmueble número 2 en los años setenta del siglo xx. Archivo Fotográfico de la Coordinación Nacional de Monumentos Históricos, INAH.

del XVIII. En la década de los años setenta del siglo xx se encontraba en mal estado, y en fotografía de esa época se aprecia el gran espesor de sus muros (figura 19). Actualmente presenta una fachada sumamente modificada y sólo conserva parte de la misma, los muros perimetrales y algunos interiores<sup>24</sup> (figura 20).

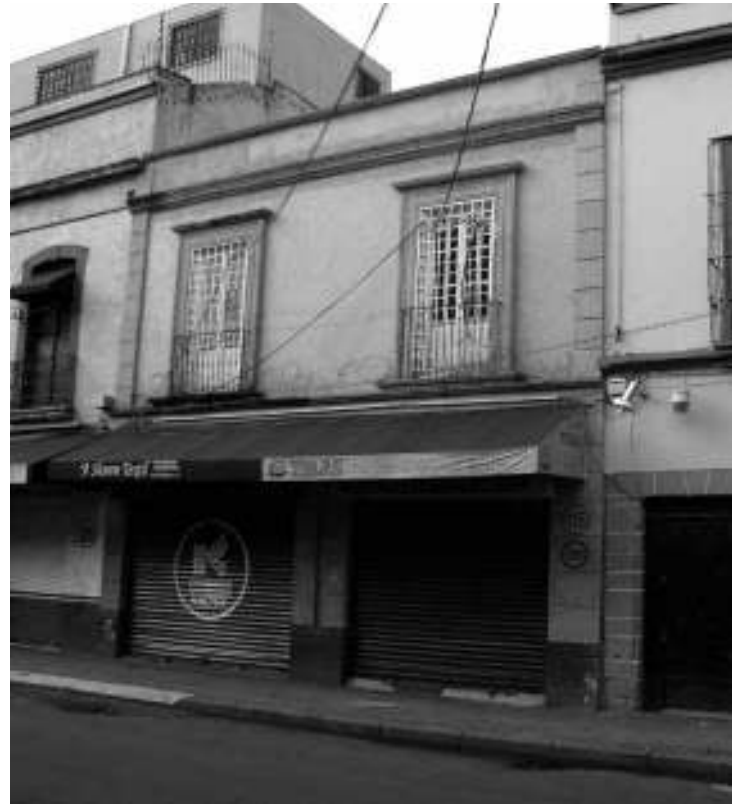
Figura 20. El inmueble número 2 actualmente. Fotografía de Eihel Herrera Moreno.

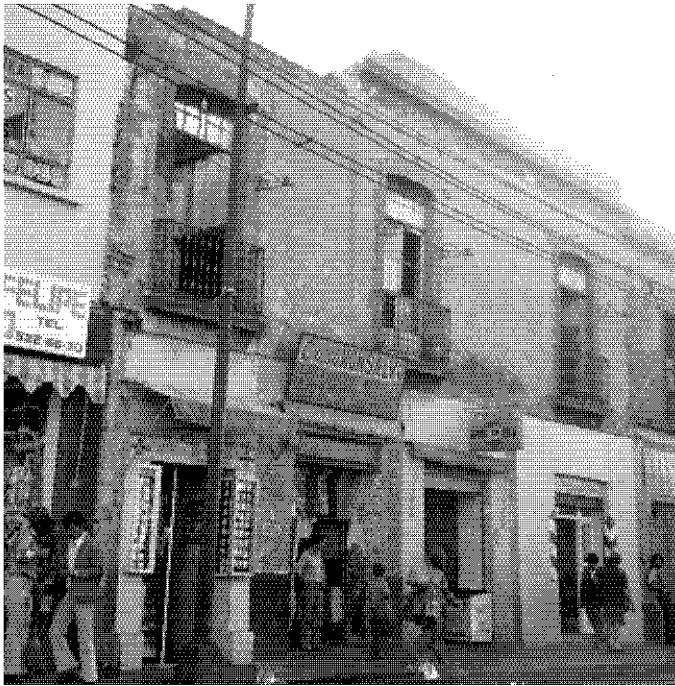
El número 3, ubicado en la calle República de Guatemala 121, presenta las mismas condiciones que el inmueble anterior; actualmente es un comercio; era una casa habitación del siglo XIX con elementos del XVIII. En fotografía de la fachada de la década de los años setenta del siglo xx se observaba que se encontraba en mal estado, que una parte no tenía techo, pero que tenía muros de gran espesor (figura 21). Cuando se publicó el catálogo

Figura 21. El inmueble número 3 en los años setenta del siglo XX. Archivo Fotográfico de la Coordinación Nacional de Monumentos Históricos, INAH.

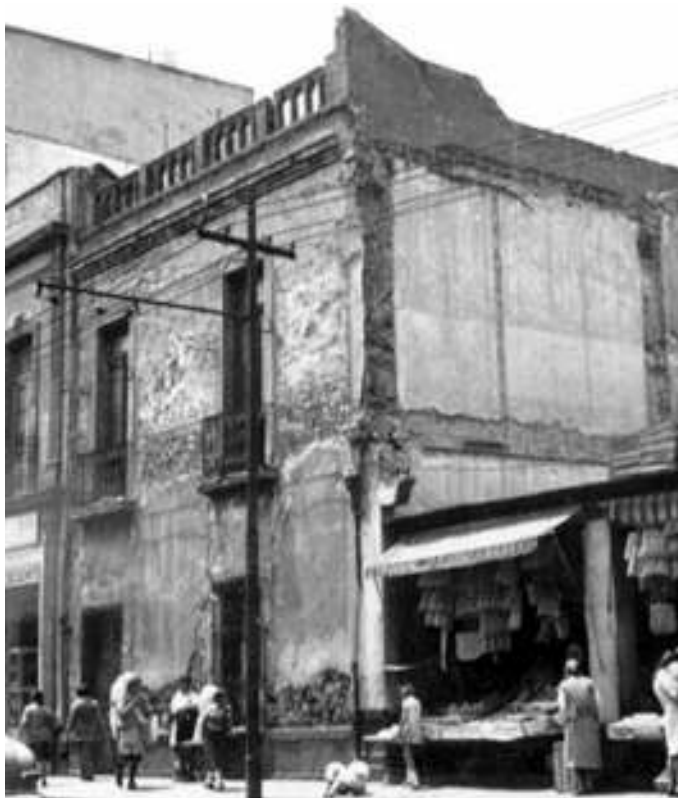
Figura 25. El inmueble número 5 en los años setenta del siglo XX. Archivo Fotográfico de la Coordinación Nacional de Monumentos Históricos, INAH.

cual conserva parte de la fachada, los muros perimetrales y algunos interiores. En la década de los años setenta del siglo XX se encontraba en mal estado y se apreciaba su fachada con elementos originales (figura 25). En 1988<sup>25</sup> se encontraba en condiciones similares, pero se conservaba su partido arquitectónico con un patio lateral y habitaciones en tres lados. En el año 2000 se encontraba en peores condiciones y se apreciaba la pérdida de algunas cubiertas. Posteriormente fue remodelado como se aprecia actualmente, con la fachada modificada; como no se permitió el acceso, no se sabe qué conserve de la antigua construcción (figura 26).

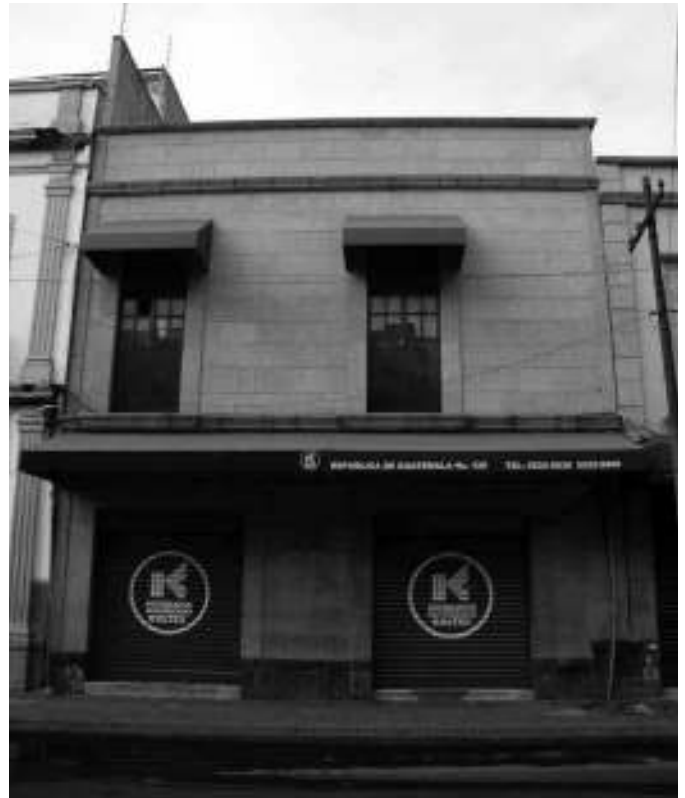
Figura 26. El inmueble número 5 actualmente, donde se observan los cambios. Fotografía de Ethel Herrera Moreno.

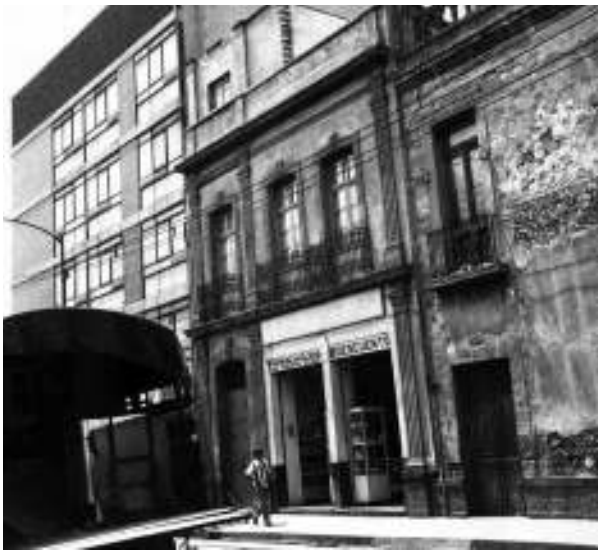
Figura 27. El inmueble número 6 en los años setenta del siglo xx. Archivo Fotográfico de la Coordinación Nacional de Monumentos Históricos, INAH.

habitación del siglo XIX con elementos del XVIII. En la década de los años setenta del siglo XX conservaba su partido arquitectónico con un patio lateral y habitaciones en tres lados, y tenía un agregado en la azotea (figura 27). Cuando se publicó el catálogo se encontraba en condiciones similares. Posteriormente se remodeló eliminando el agregado en la azotea y gran parte de sus muros originales, de tal manera que actualmente conserva los muros perimetrales, algunos interiores y la fachada, que no ha cambiado (figura 28).

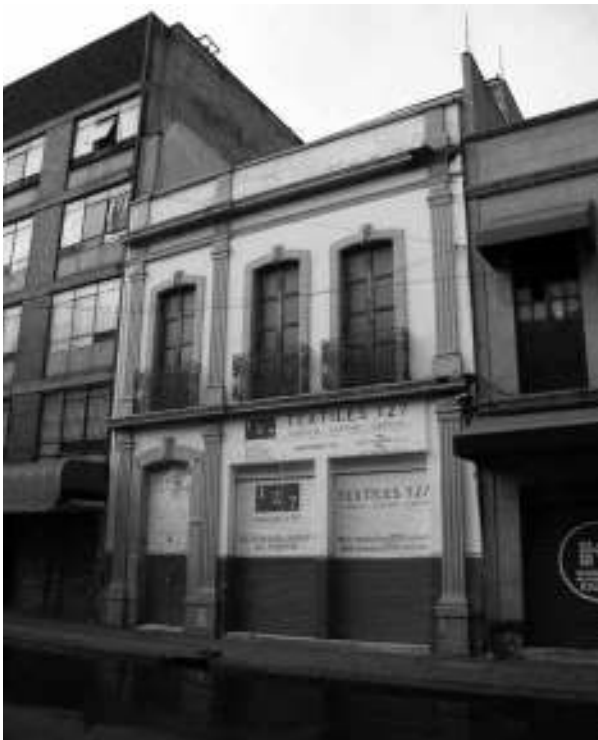
Figura 28. El inmueble número 6 actualmente. Fotografía de Ethel Herrera Moreno. Vemos que no tuvo grandes cambios, a excepción de la eliminación del agregado, que lo mejoró.

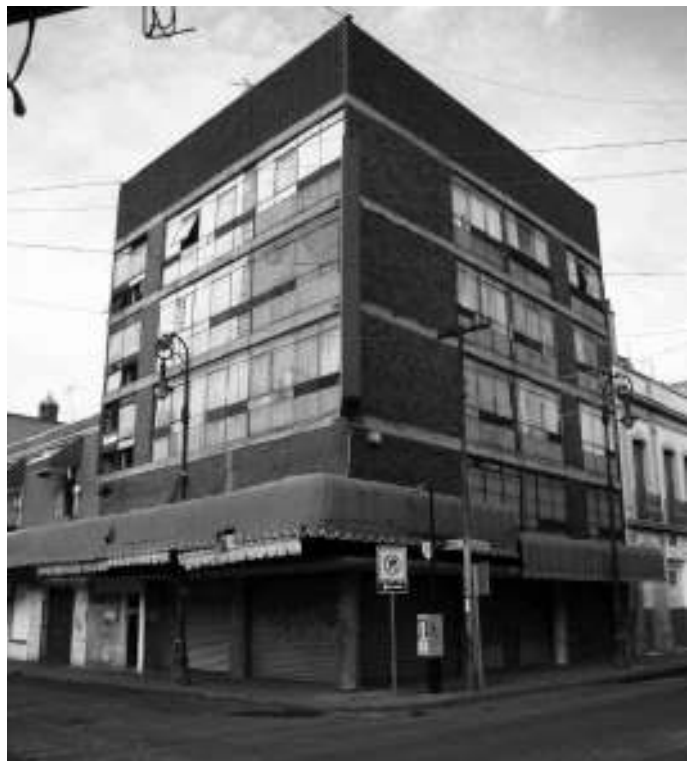
Figura 29. El inmueble número 7 actualmente. Fotografía de Ethel Herrera Moreno.

El número 7, ubicado en la calle República de Guatemala 129, esquina Margil, es un edificio del siglo XX sin ningún valor, que se encuentra en condiciones similares desde los años setenta del siglo XX (figura 29).

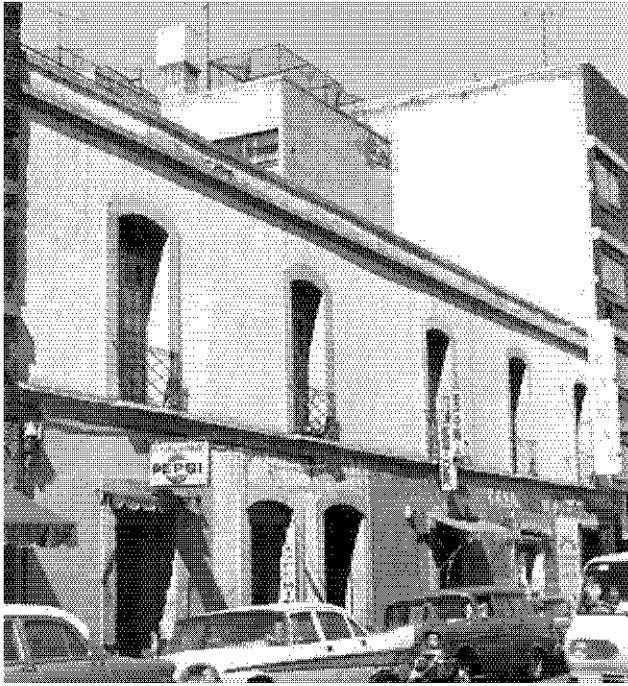
Figura 30. Dos aspectos del inmueble número 8 en los años setenta del siglo xx. Archivo Fotográfico de la Coordinación Nacional de Monumentos Históricos, INAH.

tral alargado y habitaciones alrededor. Sigue conservando parte de esa estructura (figuras 30 y 31).

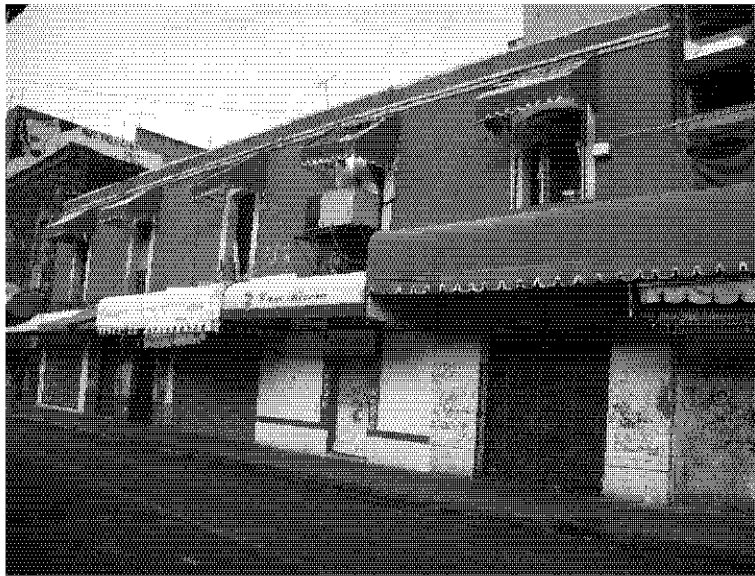
Figura 31. Dos aspectos del inmueble número 8 actualmente. Fotografías de Ethel Herrera Moreno.

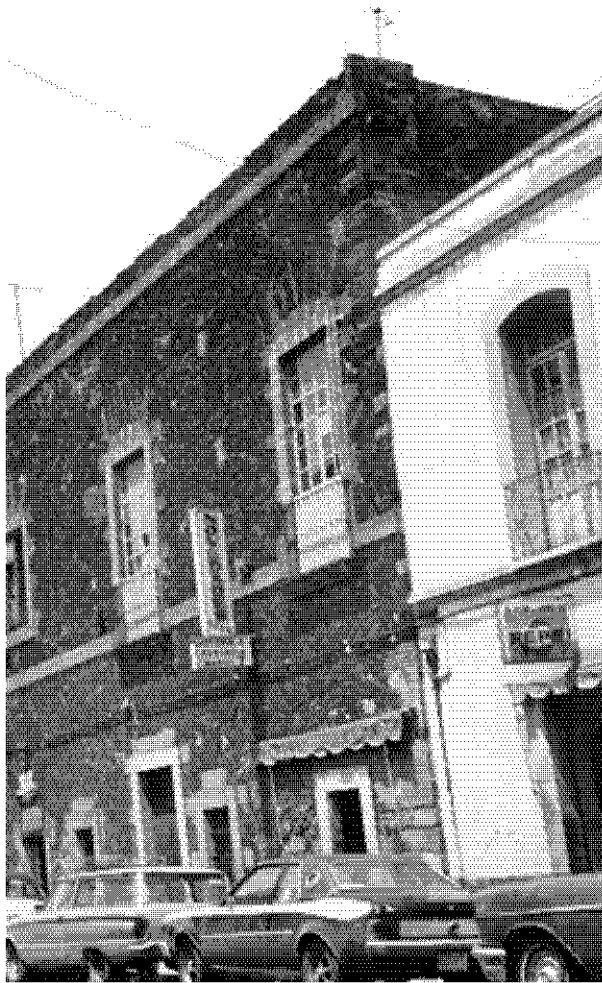
Figura 32. Fachada (arriba) e interior (abajo) del inmueble número 9 en los años setenta del siglo XX. Archivo Fotográfico de la Coordinación Nacional de Monumentos Históricos, INAH.

El número 9, ubicado en la calle de Margil 7, formaba parte de la estructura original del hospital de San Pedro, y en el siglo XIX, cuando se dividió por las Leyes de Reforma, se convirtió en habitación. Actualmente es un comercio que conserva la fachada, parte de los muros originales del hospital y de un patio (figuras 32-34).

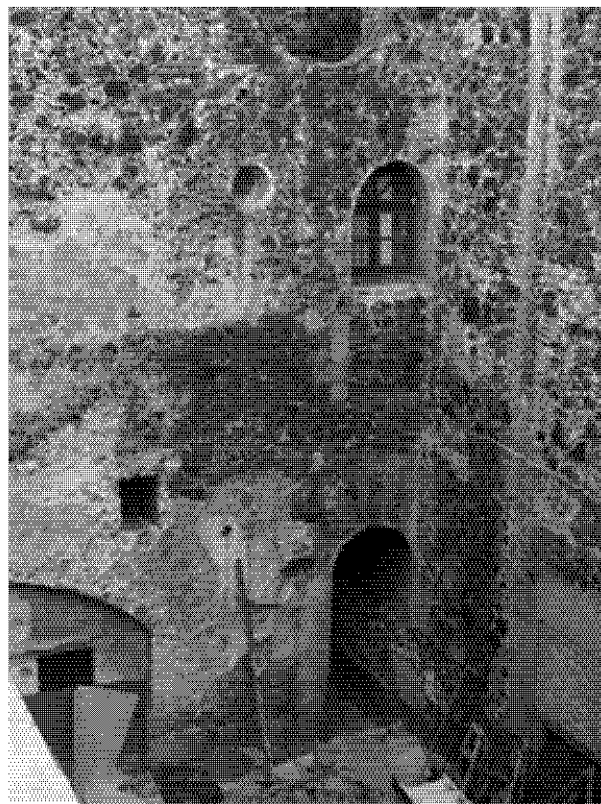
Figura 34. Interior del inmueble número 9 en 2003.

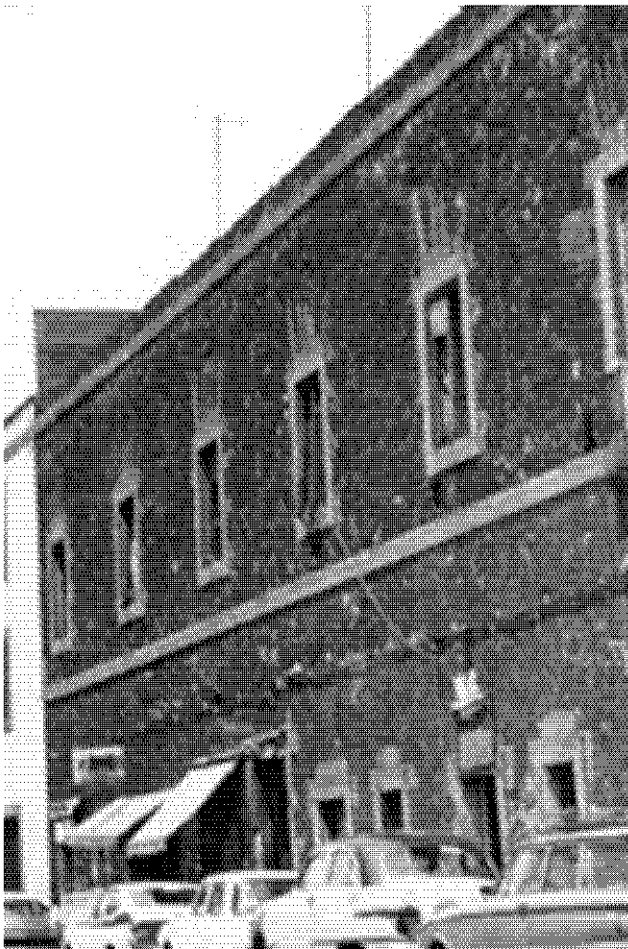
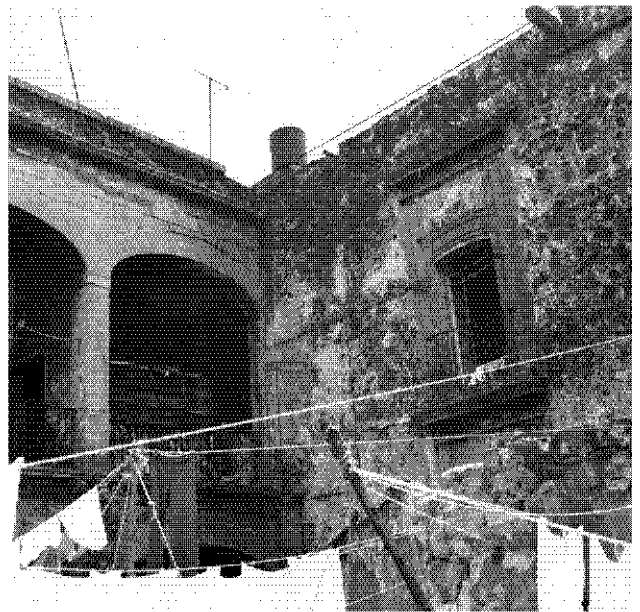
Figura 36. Fachada e interior del inmueble número 10 en los años setenta del siglo xx. Archivo Fotográfico de la Coordinación Nacional de Monumentos Históricos, INAH.

El número 10, ubicado en la calle de Margil 9, formaba parte de la estructura original del hospital de San Pedro, y en el siglo XIX, cuando se dividió por las Leyes de Reforma, se convirtió en vecindad. A principios del siglo XX se conservaba en regular estado y se apreciaba su patio. En los años setenta del siglo XX se había deteriorado bastante, y el patio estaba ocupado por tendedores y tenía agregados (figuras 35 y 36). Actualmente vemos que fue restaurado y se recuperó gran parte de su

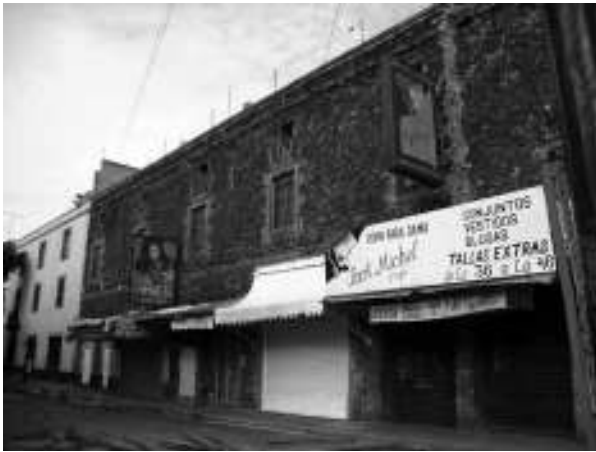
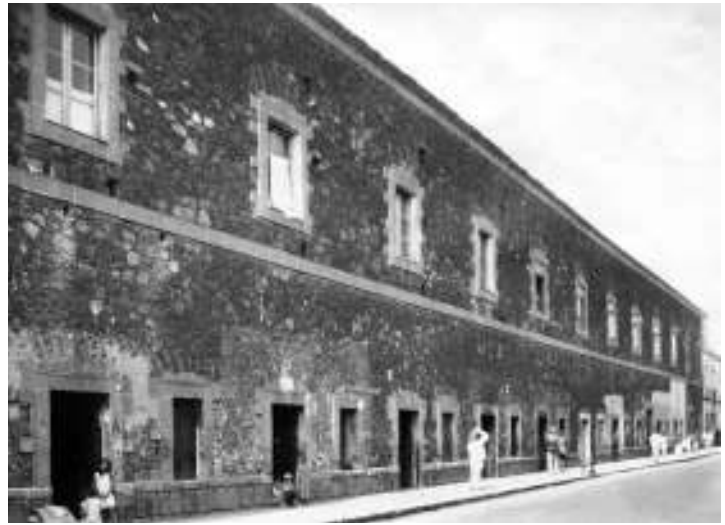
Figura 38. En esta fotografía del primer tercio del siglo XX se observa la fachada de los inmuebles de Margil 7, 9 y 13-15. Archivo Fotográfico de la Coordinación Nacional de Monumentos Históricos, INAH.

dencia de los sacerdotes, y sólo conserva los muros de colindancia con el templo (figuras 38-40).

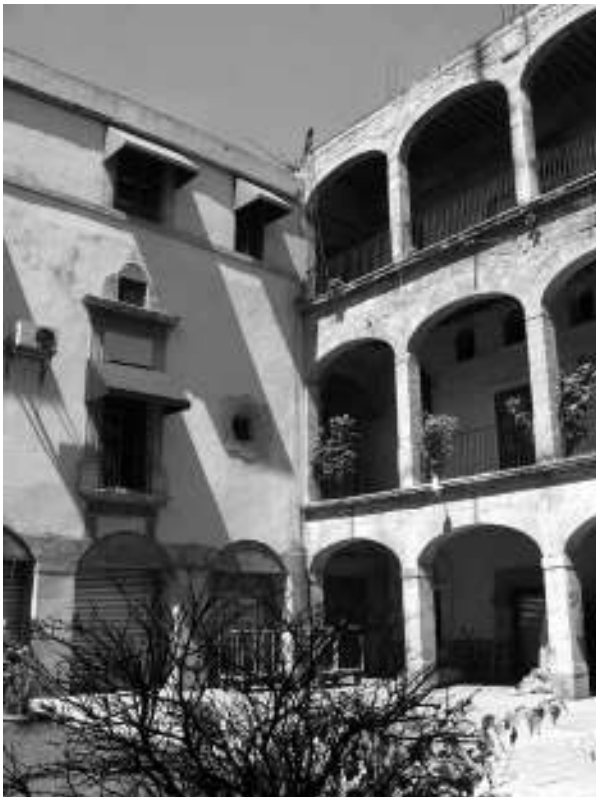
Figura 37. Fachada e interior del inmueble número 10 actualmente. Fotografía de Ethel Herrera Moreno.

espacio original. A pesar de que se convirtió en comercios y bodegas, conserva la fachada, uno de los claustros secundarios y habitaciones del antiguo hospital (figura 37).

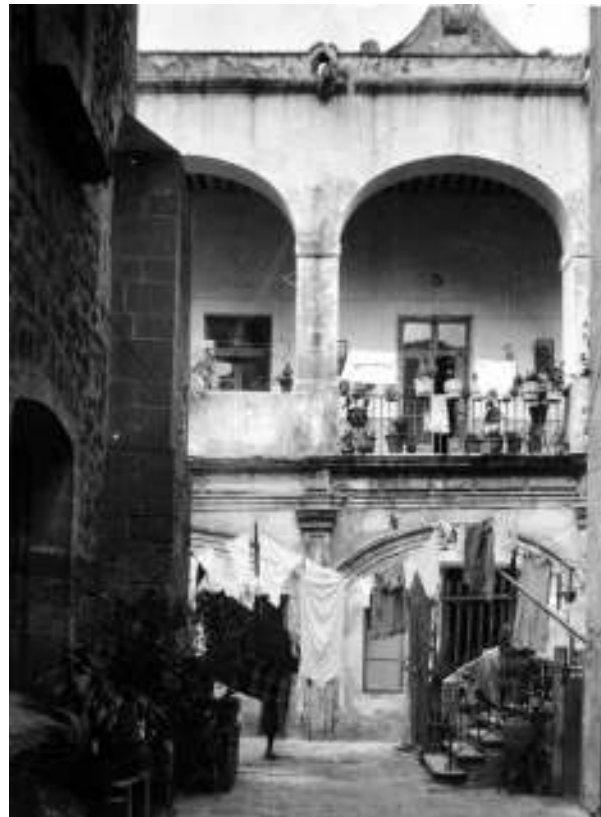
Figura 39. Interior de Margil 13-15 a principios del siglo XX. Archivo Fotográfico de la Coordinación Nacional de Monumentos Históricos, INAH.

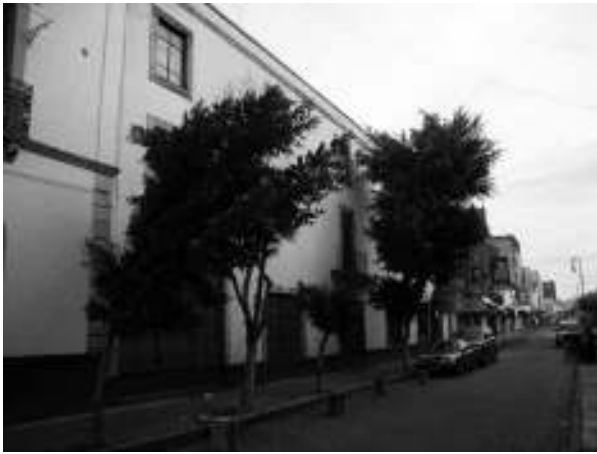
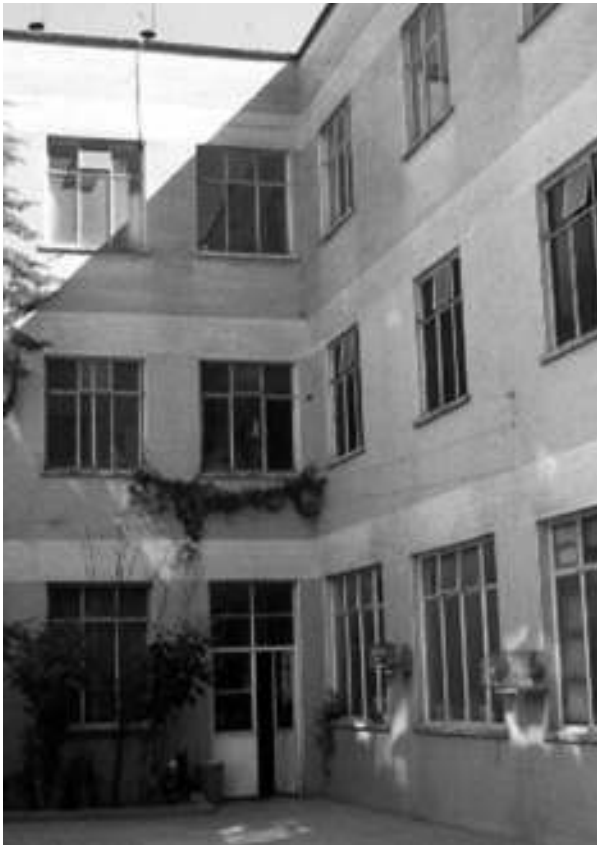
Figura 40. El inmueble número 11 actualmente. Fotografía de Ethel Herrera Moreno.

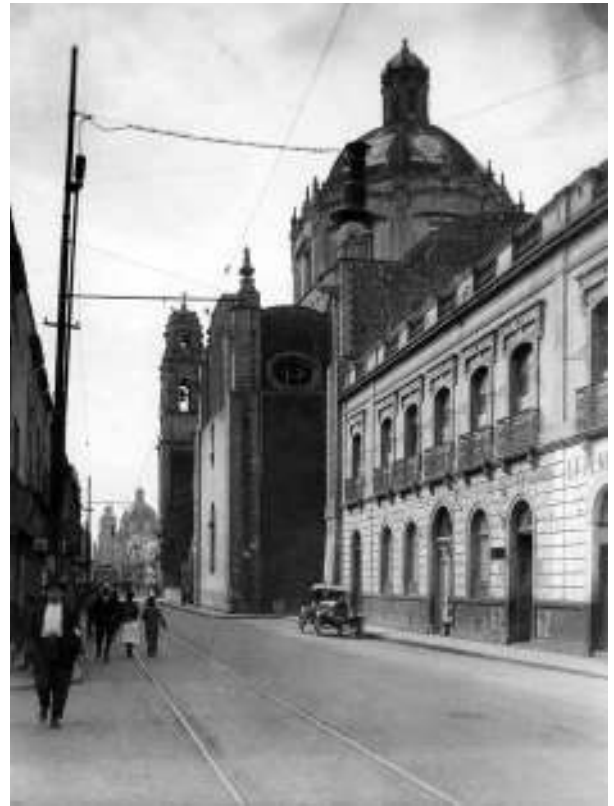
Figura 41. El inmueble y el templo a principios del siglo XX. Archivo Fotográfico de la Coordinación Nacional de Monumentos Históricos, INAH.

El número 12, ubicado en la calle de Margil esquina Emiliano Zapata 60, probablemente era la sala de reunión de la congregación de San Pedro. Fue demolida a finales del siglo XIX y en su lugar se construyó una casa-habitación (figura 41). Actualmente es una guardería en la planta alta y comercios en la baja. Conserva los muros perimetrales y la fachada. Esta última fue restaurada recientemente recuperando sus vanos originales en planta baja (figuras 42 y 43).

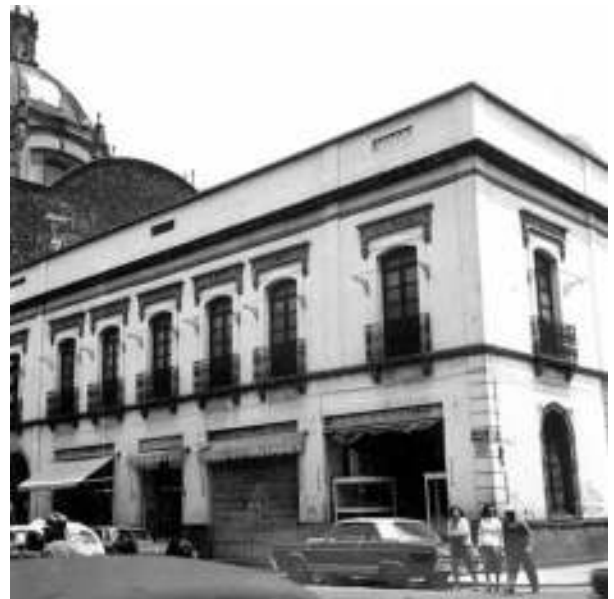
Figura 42. El inmueble número 12 actualmente. Fotografía de Ethel Herrera Moreno.

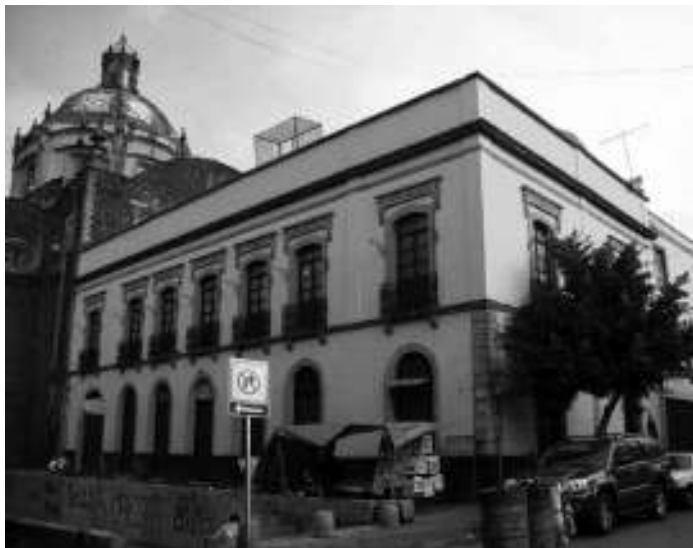
Figura 43. El inmueble número 12 actualmente. Fotografía de Eitel Herrera Moreno.

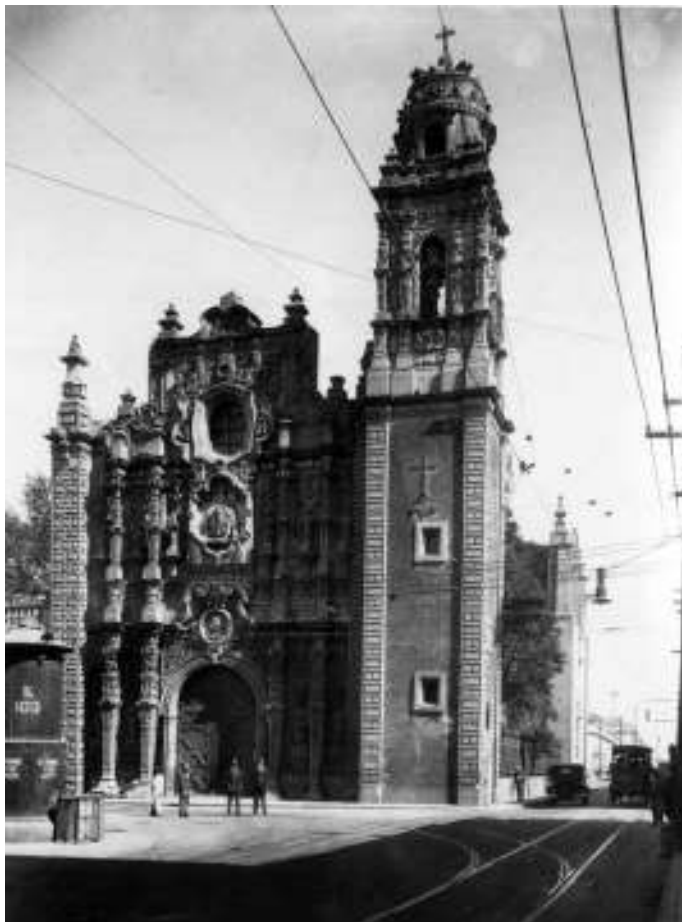
Figura 44. El templo a principios del siglo XX. Archivo Fotográfico de la Coordinación Nacional de Monumentos Históricos, INAH.

El número 13, ubicado en la calle Emiliano Zapata esquina Santísima 12, es el templo de la Santísima, que se formó desde el siglo XVI (figura 44).

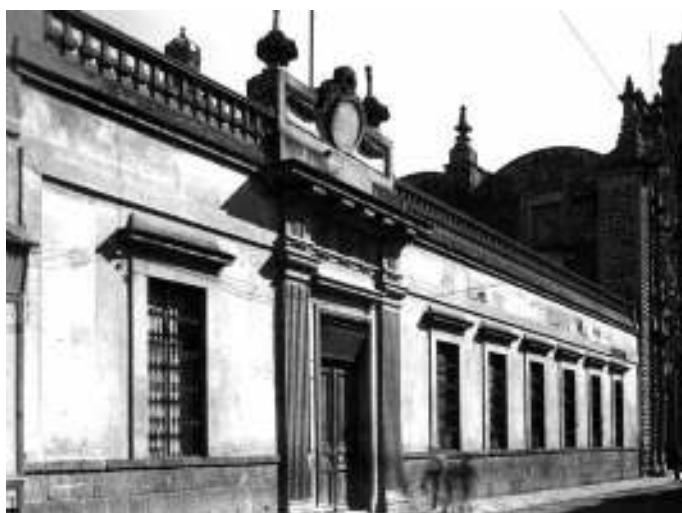
Figura 45. El inmueble número 14 a principios del siglo XX. Archivo Fotográfico de la Coordinación Nacional de Monumentos Históricos, INAH.

El número 14, ubicado en Santísima 10, seguramente era la sala de reuniones de la archicofradía de la Santísima Trinidad; se comunicaba con el templo y daba a la calle. Conserva la fachada del siglo XVIII, de estilo neoclásico, y sus muros interiores de gran espesor (figuras 45 y 46).

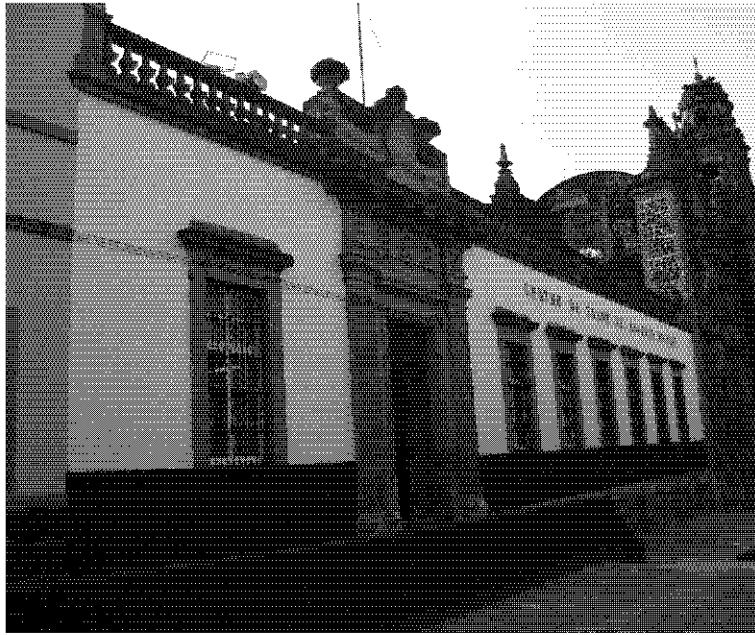
Figura 46. El inmueble número 14 actualmente. Fotografías de Ethel Herrera Moreno.

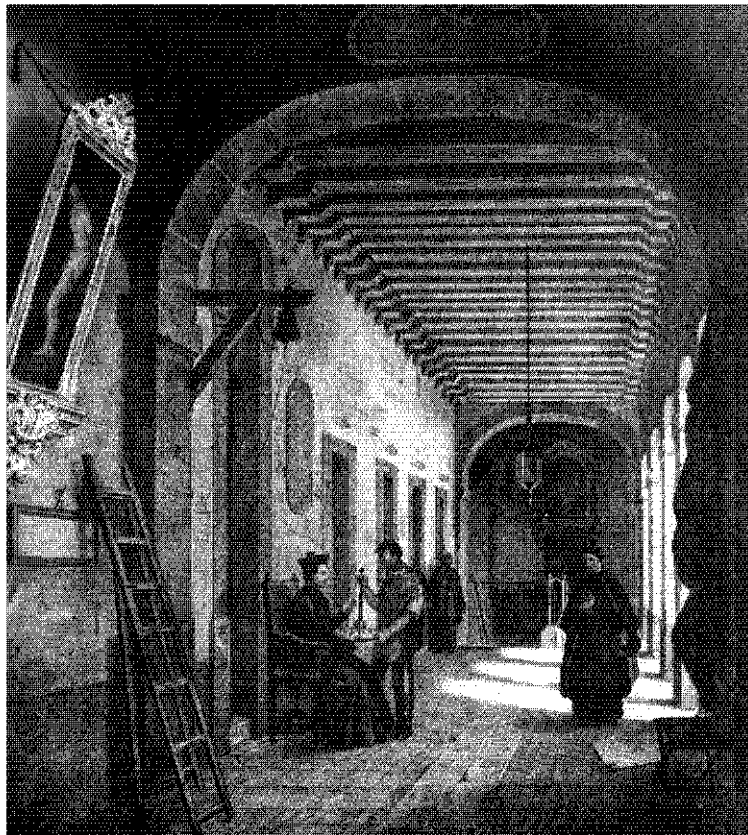
Figura 47. El Claustro en el siglo XIX. Archivo Fotográfico de la Coordinación Nacional de Monumentos Históricos, INAH.

la archicofradía. El número 15, ubicado en Santísima 8, en el siglo XIX, con motivo de las Leyes de Reforma, formó un predio con una parte del hospital de San Pedro (figura 47). Actualmente son bodegas y en él se encuentra el claustro o patio principal de dicho hospital, las habitaciones alrededor del mismo y parte de otro patio. La fachada modificada se encuentra igual desde la década de los años setenta del siglo XX (figura 48). En general los dueños lo han restaurado y lo tienen en buen estado (figura 49).

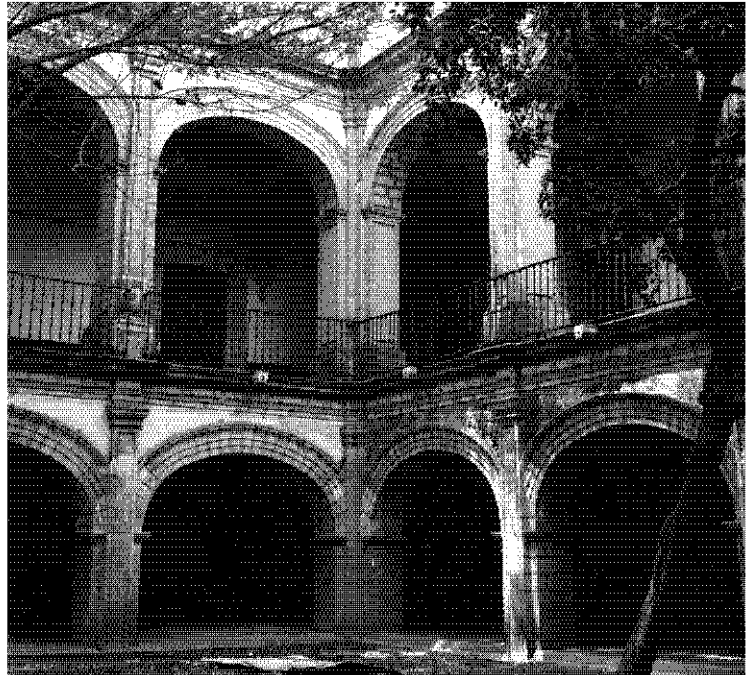
Figura 48. El inmueble 15 en los años setenta del siglo XX. Archivo Fotográfico de la Coordinación Nacional de Monumentos Históricos, INAH.

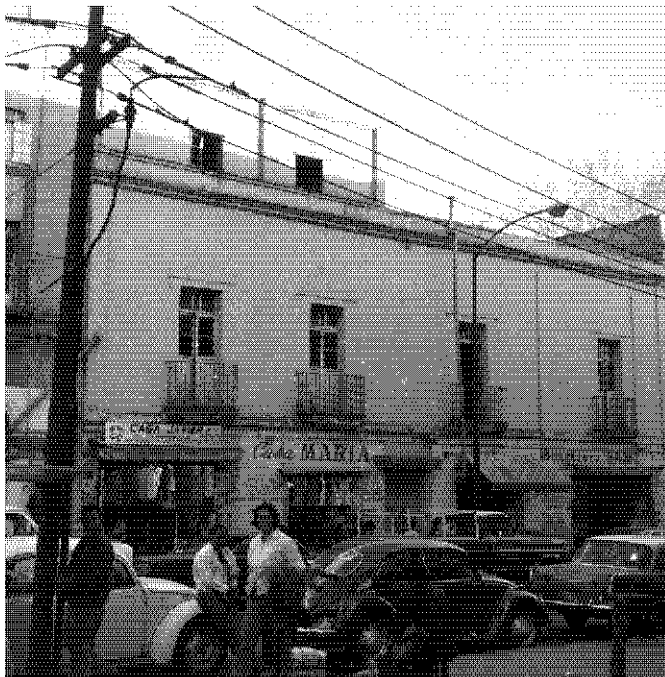
Figura 50. El inmueble 16 en los años setenta del siglo XX. Archivo Fotográfico de la Coordinación Nacional de Monumentos Históricos, INAH.

El número 16, ubicado en Santísima 6, en el siglo XIX se convirtió en habitación y comercio. En los años setenta del siglo XX era habitación y comercios; actualmente son comercios. Vemos que de esa época a la actualidad no sufrió cambios sustanciales en su fachada. En su interior sigue conservando muros del siglo XVIII (figuras 50 y 51).

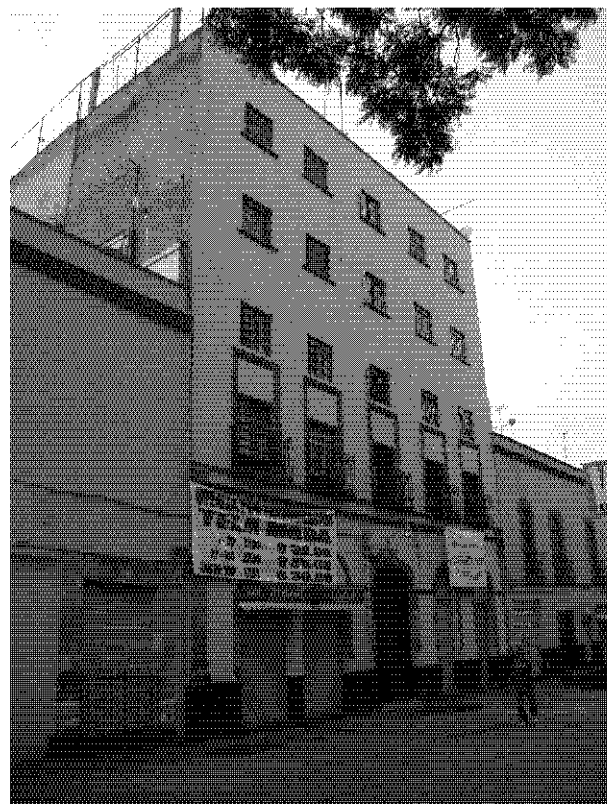
Figura 53. El inmueble 17 actualmente. Fotografía de Ethel Herrera Moreno.

El número 17, ubicado en Santísima 4, que junto con el número 1 eran vivienda de arrendamiento perteneciente a la archicofradía de la Santísima, en el siglo XIX se convirtió en una casa-habitación y a mediados del XX se remodeló, se le aumentaron tres pisos para convertirlo en departamentos. Actualmente es habitación y comercios. Aunque tenga la fachada muy modificada, conserva muros del siglo XVIII. De los años setenta del siglo XX a la actualidad no ha sufrido cambios sustanciales (figuras 52 y 53).
