**ESTUDIO PARA LA IDENTIFICACION DE PERDIDAS FISICAS Y
MEDICION EN EL ACUEDUCTO CEDRAL - MATEHUALA**

**Servicio de Agua Potable, Alcantarillado y Saneamiento de
Matehuala, S.L.P.**

**REPORTE DE REVISIÓN EN DUCTOS PARA LA UBICACIÓN DE
PROBABLES FUGAS**

CONTRATO. No. SAPSAM-AD-SROB-025-2019

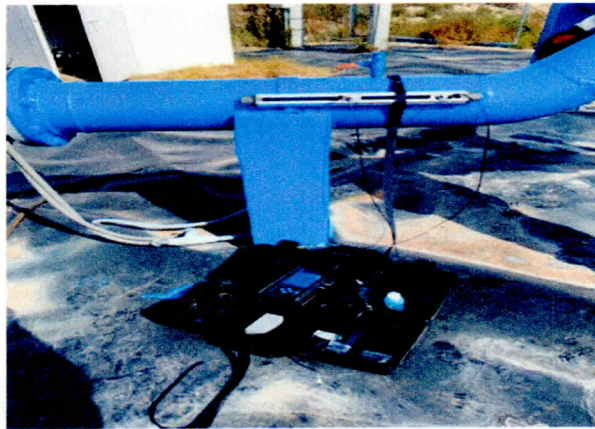
Figura No. 4

2. Se seleccionó la superficie de la tubería donde se efectuó la medición, de tal modo que permitiera colocar el riel en el que van instalados los transductores del equipo de medición, y que cumpla con las especificaciones de separación del equipo, con respecto a las singularidades, ya sea de codos, válvulas u otro tipo de pieza especial en el tren de descarga de los componentes del sistema; Figura No. 4.

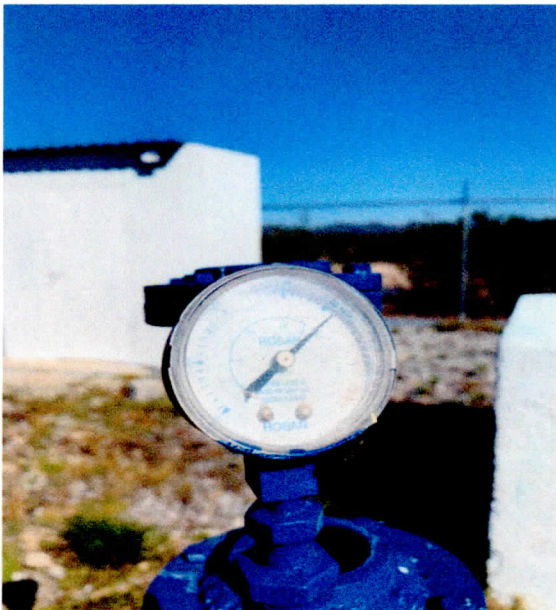
Figura No. 11

6. La medición de la presión del sitio se tomó del manómetro instalado sobre la línea principal de cada uno de los aprovechamientos que se visitaron, justo en la tubería de descarga del equipo de bombeo, cuando este contaba con él.
