**ESTUDIO PARA LA IDENTIFICACION DE PERDIDAS FISICAS Y
MEDICION EN EL ACUEDUCTO CEDRAL - MATEHUALA**

**Servicio de Agua Potable, Alcantarillado y Saneamiento de
Matehuala, S.L.P.**

FICHAS TECNICAS:

DUCTOS, POZOS Y TANQUES

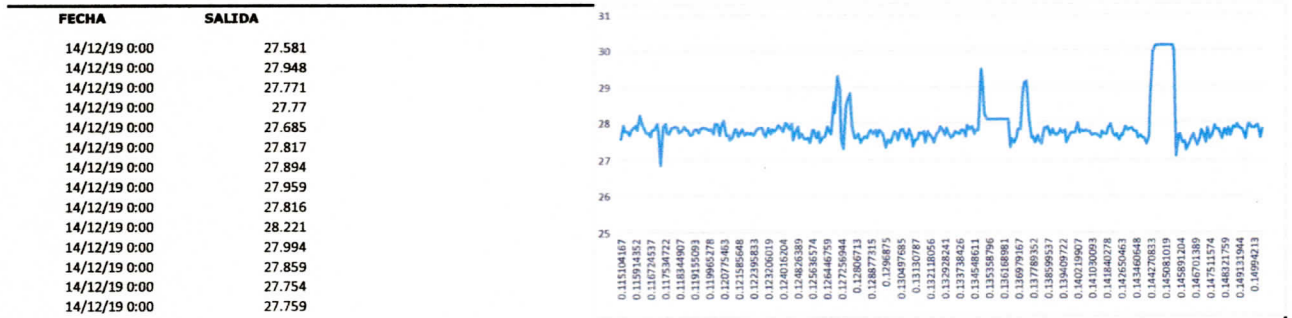
GRÁFICA DE CAUDAL

Tiempo de Op.	Tiempo en Operación:
MEDIDOR	
Tipo: Caudalimetro por ultrasonico	Modelo: Portaflow X No. Serie: S10A2-00Y
Caudal Puntual: 27.88 LPS	No. De Medicor Ultrasonico: S/M Modelo:

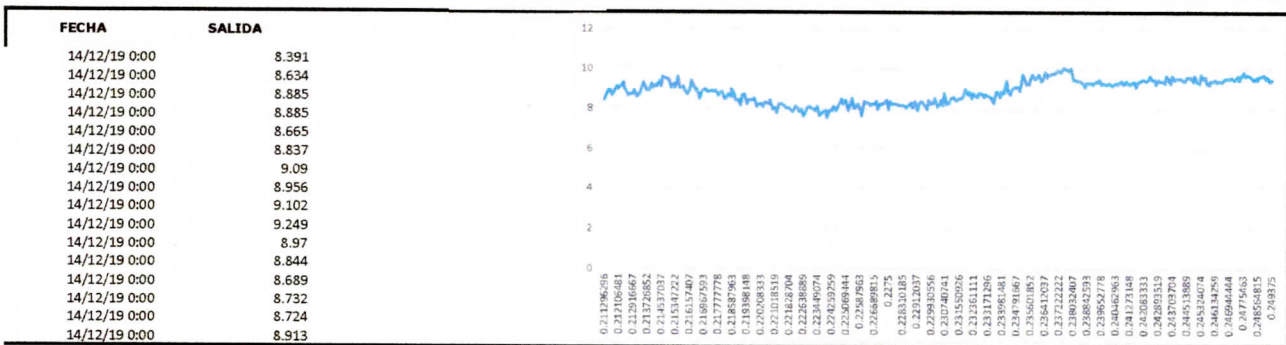
GRÁFICA DE CAUDAL

MEDIDOR			
Tipo:	Caudalimetro por ultrasonico	Modelo	Portaflow X
		No. Serie	S10A2-00Y
Caudal Puntual:	8.87 LPS	No. De Medidor Ultrasonico	S/M
		Modelo

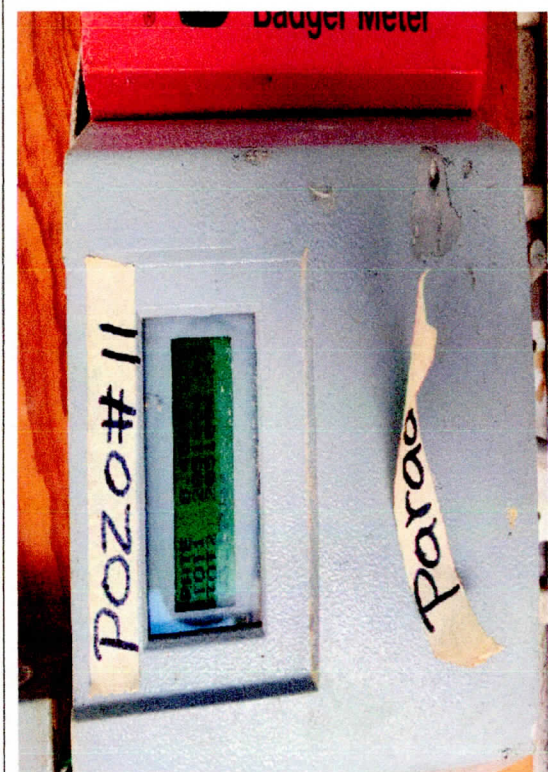
A photograph of a white water meter mounted on a wall. The meter has a green display window. Two pieces of yellow tape are attached to the meter: one on the left with the handwritten text 'POZO # 11' and one on the right with the handwritten text 'Paras'. The meter is set against a grey wall, and a wooden surface is visible to the left.

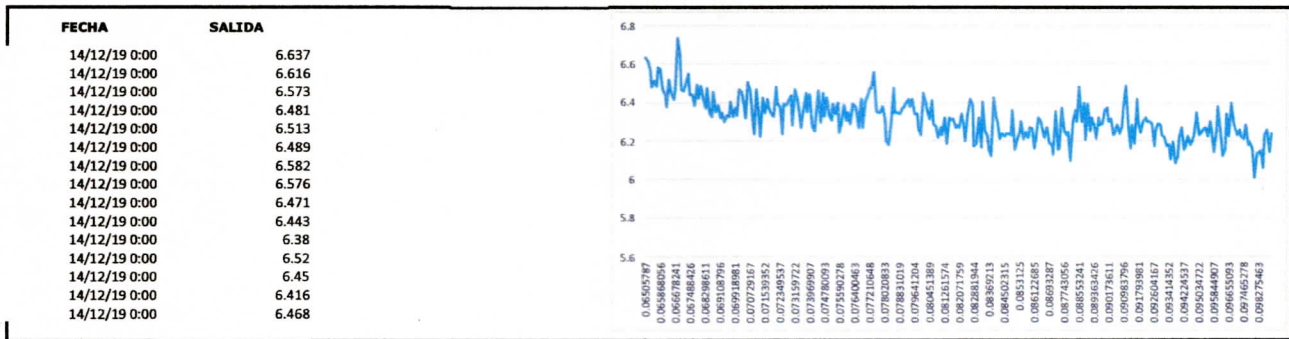
GRÁFICA DE CAUDAL

MEDIDOR				
Tipo:	Caudalmetro por ultrasonico	Modelo	Portaflow X	No. Serie S10A2-00Y
Caudal Puntual:	6.31 LPS	No. De Medidor Ultrasonico	S/M	Modelo

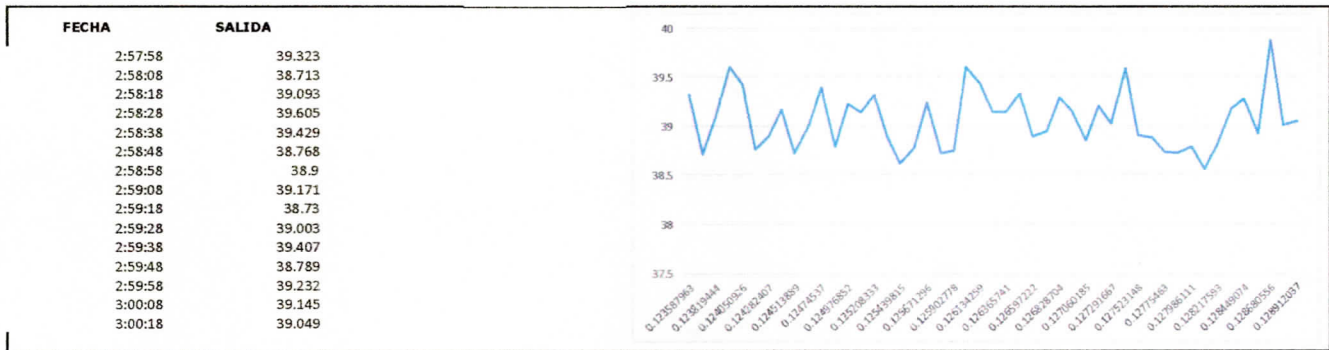
GRÁFICA DE CAUDAL

MEDIDOR			
Tipo:	Caudalimetro por ultrasonico	Modelo	Portaflow X
		No. Serie	S10A2-00Y
Caudal Puntual:	38.7 LPS	No. De Medidor Ultrasonico	S/M
		Modelo

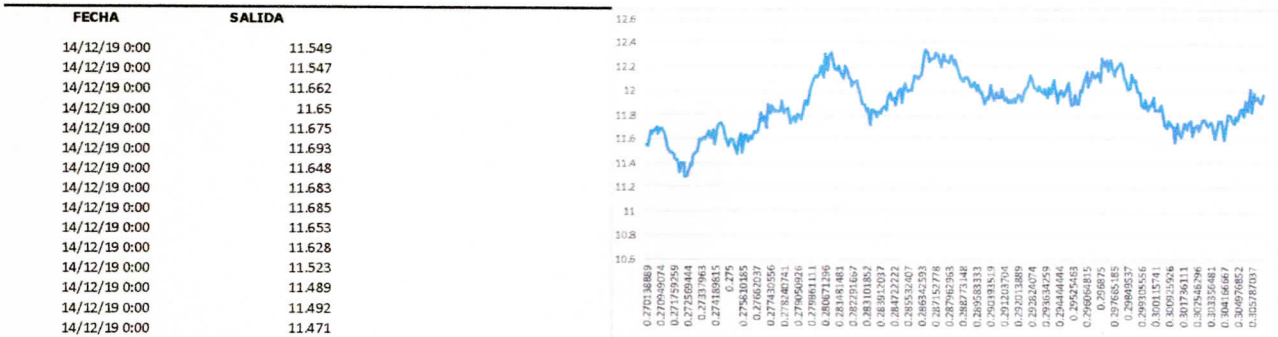
GRÁFICA DE CAUDAL

Tiempo de Op.		Tiempo sin Operación:	
MEDIDOR			
Tipo:	Caudalímetro por ultrasonico	Modelo	Portaflow X
		No. Serie	S10A2-00Y
Caudal Puntual:	11.9 LPS	No. De Medidor Ultrasonico	S/M
		Modelo

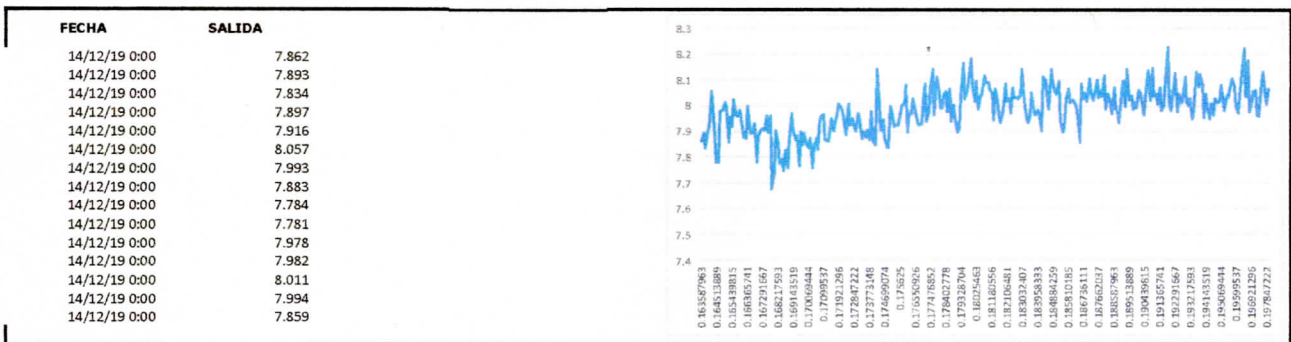
GRÁFICA DE CAUDAL

MEDIDOR			
Tipo:	Caudalimetro por ultrasonico	Modelo	Portaflow X
		No. Serie	S10A2-00Y
Caudal Puntual:	7.98 LPS	No. De Medidor Ultrasonico	S/M
		Modelo

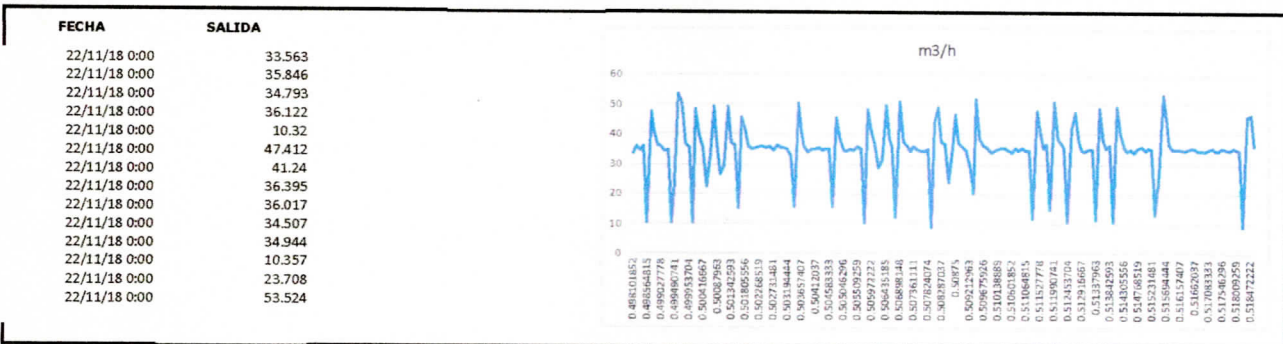
GRÁFICA DE CAUDAL

MEDIDOR			
Tipo:	Caudalimetro por ultrasonico	Modelo	Portaflow X
		No. Serie	S10A2-00Y
Caudal Puntual:	50.2 LPS	No. De Medidor Ultrasonico	S/M
		Modelo

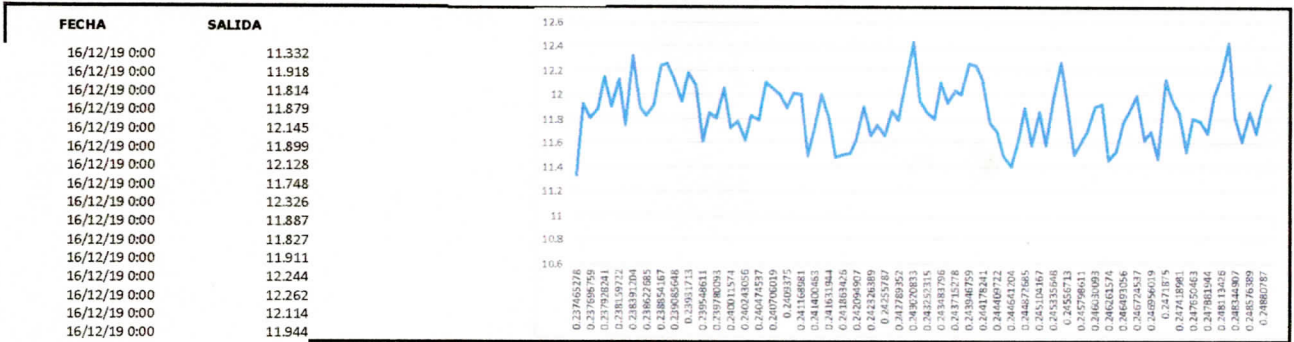
GRÁFICA DE CAUDAL

MEDIDOR			
Tipo:	Caudalimetro por ultrasonico	Modelo	Portaflow X
		No. Serie	S10A2-00Y
Caudal Puntual:	11.85 LPS	No. De Medidor Ultrasonico	S/M
		Modelo

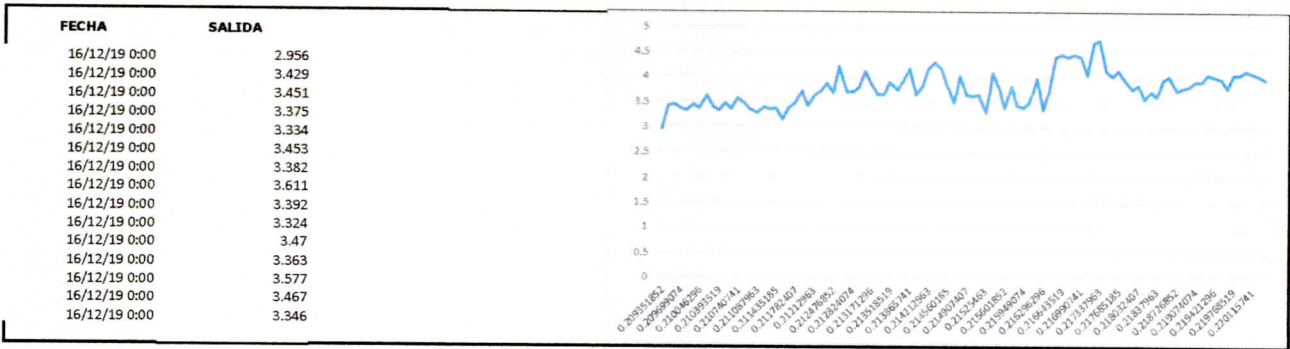
GRÁFICA DE CAUDAL

Tiempo de Op.	Estiaje:	MEDIDOR		Tiempo sin Operación:
		Tipo:	Modelo	No. Serie
		Caudalimetro por ultrasonico	Portaflow X	S10A2-00Y
Caudal Puntual:	3.77 LPS	No. De Medidor Ultrasonico	S/M	Modelo

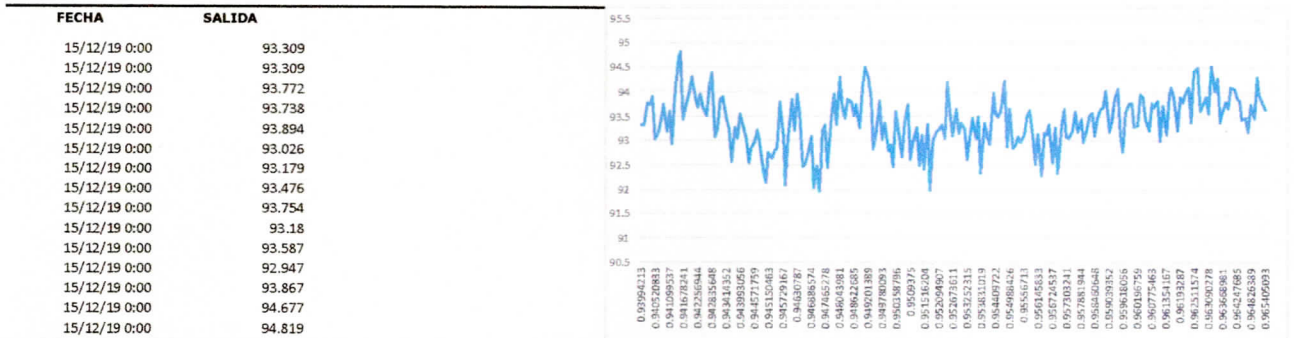
GRÁFICA DE CAUDAL

MEDIDOR			
Tipo:	Caudalimetro por ultrasonico	Modelo	Portaflow X
		No. Serie	510A2-00Y
Caudal Puntual:	97.56 LPS	No. De Medidor Ultrasonico	S/M Modelo
