ARCHIVO HISTÓRICO MUNICIPAL

PROYECTO DEL ARCHIVO HISTÓRICO MUNICIPAL

PROYECTO DE INTERVENCIÓN

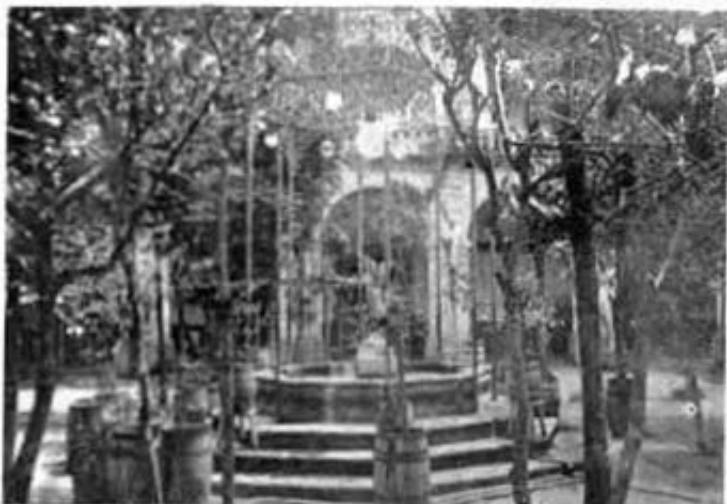
*Patio principal
del Hospicio de Pobres.*
