# Daños e intervención al templo El Sagrado Corazón, a causa del sismo del 21 de enero de 2003, en Colima

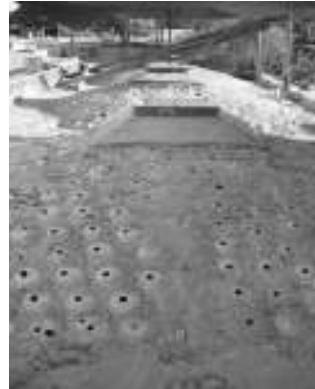
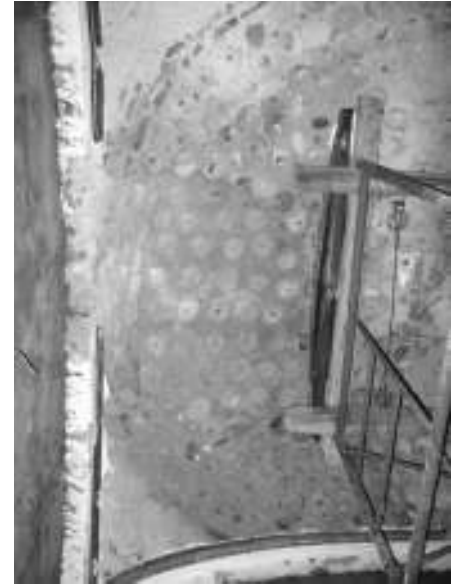
Figura 6. Sistema constructivo a base de cántaros de barro en bóvedas del inmueble. a) En exterior. b) Con apuntalamiento en interior, 2004. Archivo de la SMH-Centro INAH Colima, exp. Templo del Sagrado Corazón, Sismo 2003.

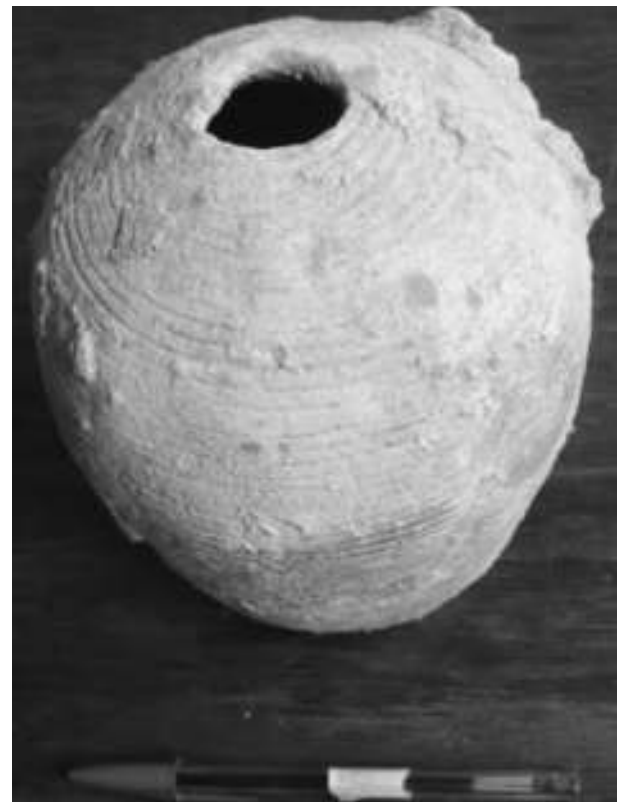
Figura 7. Cántaro de barro utilizado en el aligeramiento de bóvedas en el inmueble. Archivo de la SMH-Centro INAH Colima.

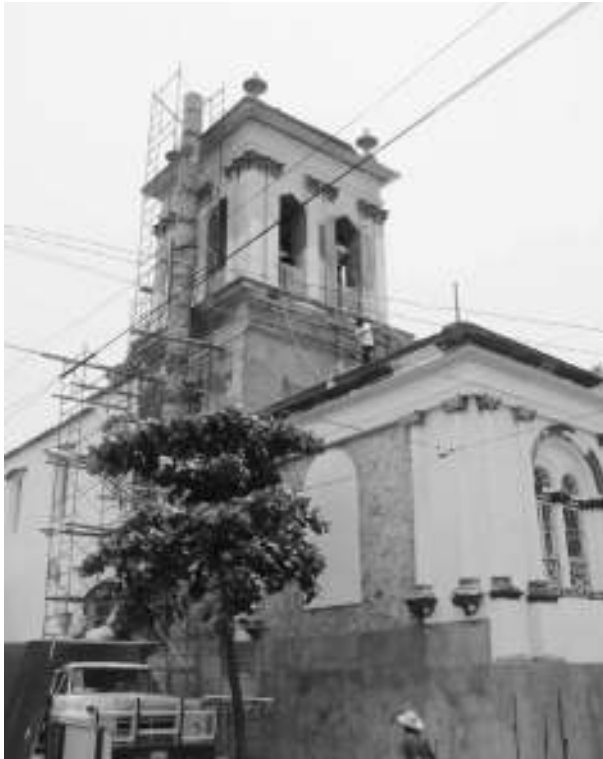
La torre del campanario, sufrió un desplazamiento en dirección horizontal de aproximadamente 35 cm, en dirección suroeste, lo que generó un alto grado de fisuración en los muros que la componen [...].

Figura 17. Vista general de la torre después de la demolición del segundo cuerpo de la torre, 2004. Archivo de la SMH-Centro INAH Colima, exp. Templo del Sagrado Corazón, Sismo 2003.

Estado de esfuerzos de cortante en la interfase entre módulo bajo y alto del campanario. [...] Los esfuerzos máximos presentados superan los 35 kg/cm, lo que ha llevado a la torre a sufrir un colapso por cortante basal que se ha manifestado con un desplazamiento como cuerpo rígido.

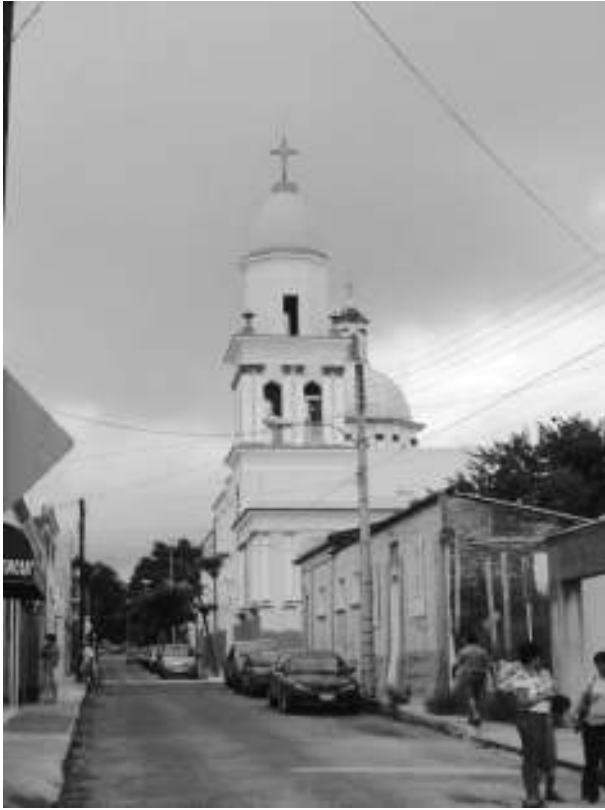
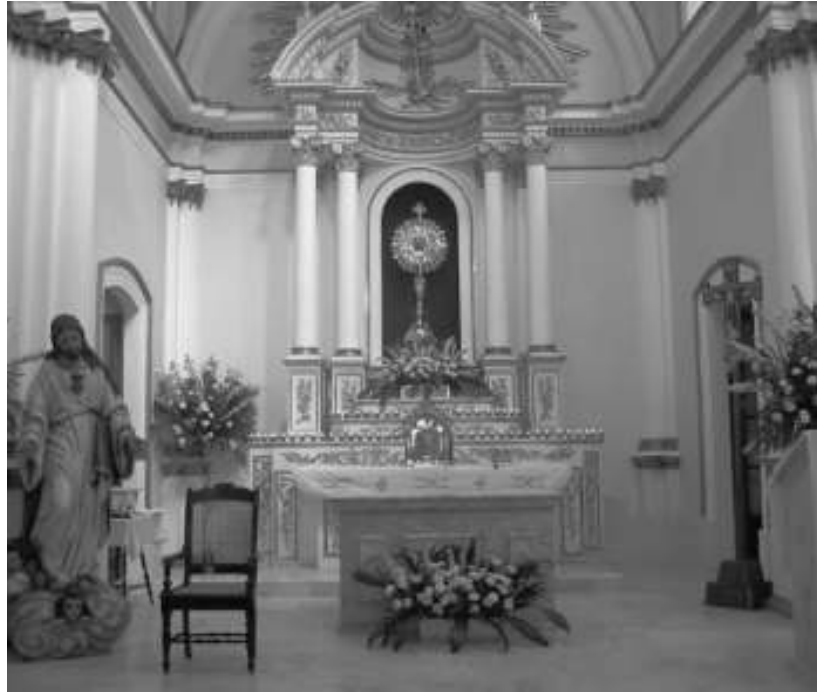
Figura 19. Imágenes de la obra terminada, exterior e interior del templo del Sagrado Corazón en Colima, 2005. Archivo de la SMH-Centro INAH Colima, exp. Templo del Sagrado Corazón, Sismo 2003.

El templo del Sagrado Corazón está en servicio y se recuperó para la sociedad colimense en mejores condiciones estructurales y de seguridad, al corregirse 100 años de fallidas intervenciones y liberarse de cargas excesivas y elementos ajenos a su propuesta original.
