CONJUNTO
RESIDENCIAL
DALÍ
NIT 900333581-1
Calle 160 No. 58-75
Teléfono 7038052

**Asamblea general
Ordinaria de
copropietarios
2022Gestión 2021**

INFORME DE GESTIÓN 2021

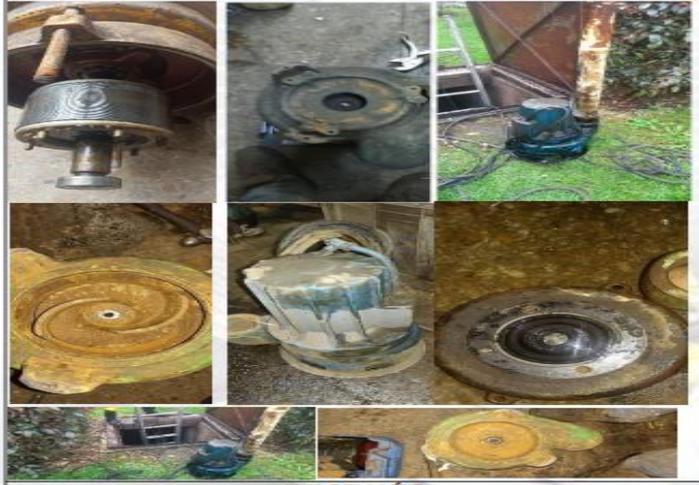
ANTES	MANTENIMIENTO PREVENTIVO A BOMBAS EYECTORAS EQUIPO SUR

<p>Las conexiones hidráulicas que se encontraron en las bombas eran tuberías en acero galvanizado, los cuales estaban bastante afectados por estar sumergidas dentro del agua.</p> <p>Las conexiones entre tuberías eran bastante irregulares, ya que la unión entre estos era por la ampliación del diámetro con calor y así se encajaba un tubo con el otro.</p> <p>Este tipo de instalaciones son inconvenientes para los equipos, debido a que es necesario que las tuberías queden rígidas, bien aplomadas y con accesorios hidráulicos apropiados que permitan el retiro de estas de forma fácil.</p> <p>Se instaló caja de paso para concentrar los empalmes entre los conductores de forma hermética.</p> <p>Se corrigieron las conexiones hidráulicas de la descarga de cada bomba, garantizando el correcto aplomo y soporte de las tuberías.</p> <p>Se agregaron uniones universales en la descarga de cada bomba para la fácil desconexión de los equipos.</p> <p>Se instalaron escalera en el pozo eyector y en el pozo desarenadero para permitir el fácil ingreso dentro de los tanques.</p> <p>Se lijaron las tapas de cada tanque y se recubrieron con pintura anticorrosiva.</p>

<p>Se lijaron la carcasa de las bombas, se les practicó cambio de sellos mecánicos y rodamientos, se les reemplazó también el aceite dieléctrico a cada motor y se les prolongó el cable de alimentación eléctrica.</p> <p>Se instalaron las bombas eyectoras en el pozo y se le practicaron pruebas de funcionamiento en modo manual y en modo automático confirmando su correcto funcionamiento.</p>
