GERENCIA TECNICA

**ÁREA DE COORDINACIÓN
DE SUPERVISIÓN.**

MES: Octubre

AÑO: 2021

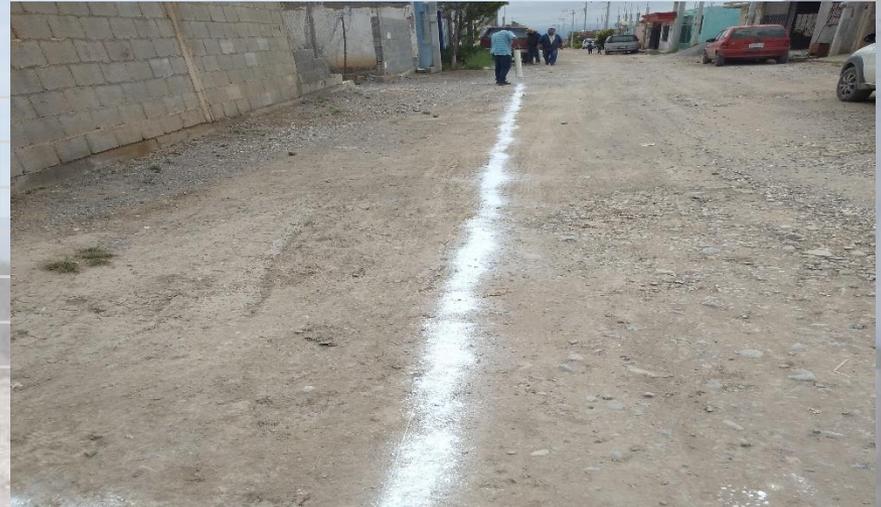
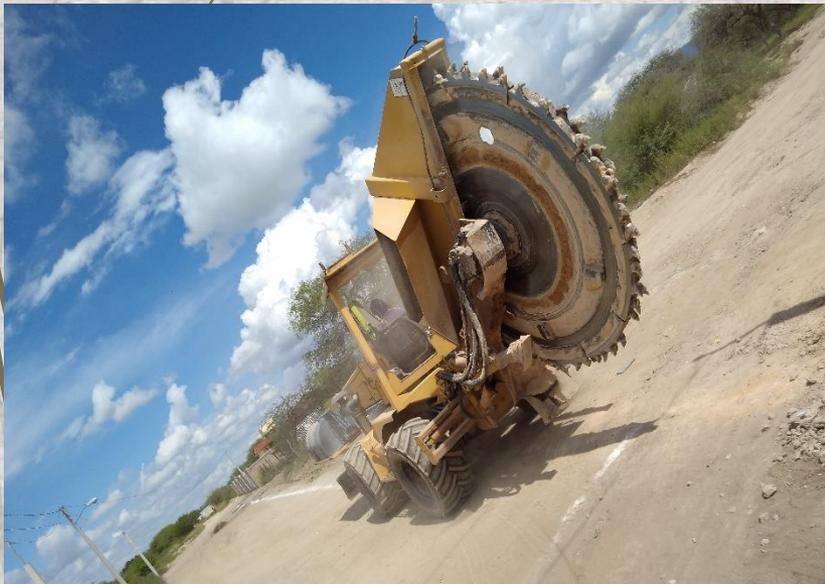
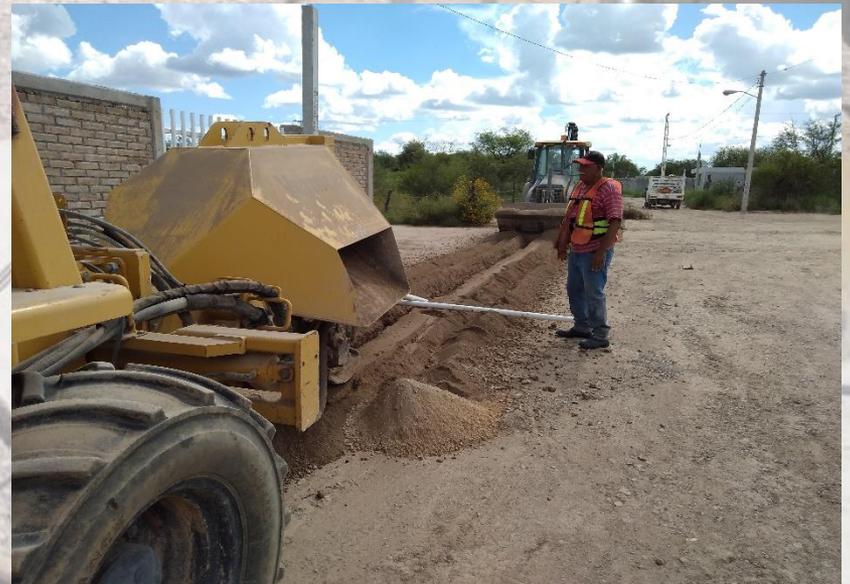
"CONSTRUCCIÓN DE LÍNEA DE ABASTECIMIENTO CON TUBERÍA DE PVC HCO EN DIÁMETRO DE 2", DE LA COLONIA HEROÍNAS, INCLUYE PREPARACIONES DE TOMAS Y COLOCACIÓN DE VÁLVULAS DE CONTROL E INTERCONEXIÓN"

LONGITUD
JOSEFA ORTIZ DE DOMINGUEZ	340.45
CARMEN CERDAN	483.68
PROL INDEPENDENCIA/PETRA MARTINI	103
LEONA VICARIO	383.58
MARGARITA MAZA DE JUAREZ	237.5
CALLE SOR JUANA INEZ	150.35
CALLE SIN NOMBRE (PARA LLEGAR AL K	82.15

1780.71 MTS LINEALES
