Tihosuco, pueblo renacido en Quintana Roo

Tihosuco, un pueblo maya enclavado en la parte oriental del estado de Quintana Roo, considerado como el segundo asentamiento del municipio de Carrillo Puerto. Durante la época prehispánica perteneció a Cochuah, uno de los cinco señoríos mayas en que se dividía este estado densamente poblado y próspero, y por lo tanto codiciado por los españoles: fue de las primeras poblaciones en que se concedieron encomiendas y llegó a ser una de las principales de la península, generando el crecimiento de una elite social que, junto con el clero y el gobierno, abusó de los indígenas del lugar, que resultó en el levantamiento armado denominado la Guerra de Castas, el cual ocasionó el abandono por más de 70 años de Tihosuco, siendo repoblado en la tercera década del siglo xx, conservando su arquitectura y traza urbana casi intactos.

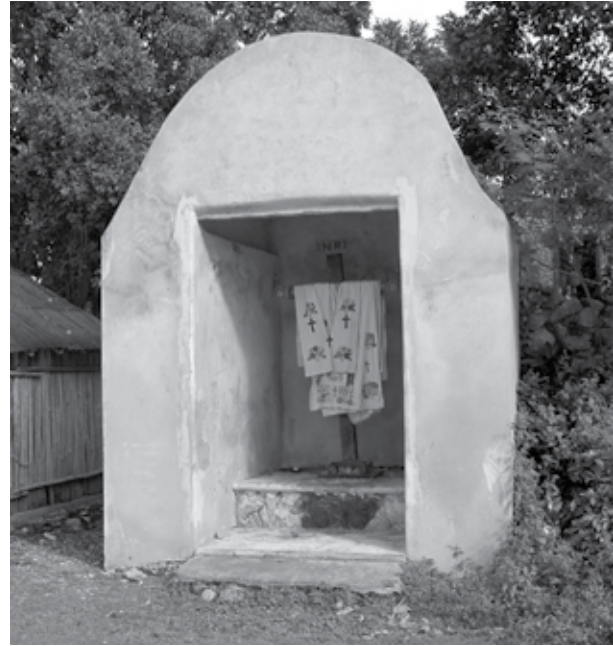
Figura 17. Ermita o Humilladero. Fotografía de David Pérez Fernández.

Figura 18. Croquis de la Ermita o Humilladero. Dibujo de David Pérez Fernández.

El otro monumento religioso de la localidad es una pequeña ermita o humilladero, que se localiza a la salida del pueblo (figuras 17 y 18); es posible

que date del siglo XIX; consiste en una bovedita de piedra sostenida por muretes con aplanado de cal y una base a manera de altar que soporta una cruz de madera.

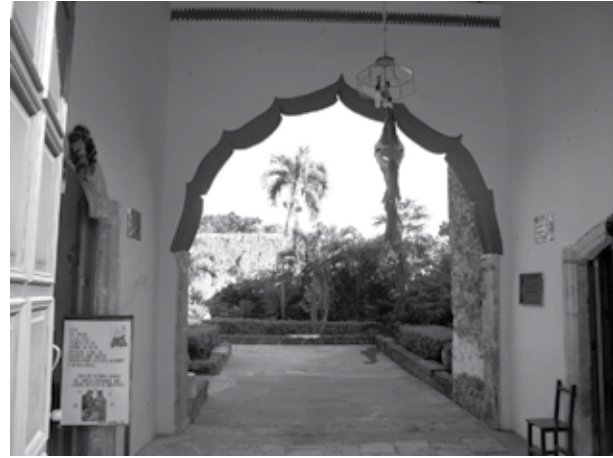
Figura 22. Biblioteca Pública. Fotografía de David Pérez Fernández.

Figura 23. Biblioteca Pública, arco de acceso al patio. Fotografía de David Pérez Fernández.

Figura 24. Planta de la Biblioteca Pública. Dibujo de David Pérez Fernández.

Otro de los inmuebles descollantes es el que ahora ocupa la biblioteca local (figura 22). Esta casona también data del siglo XIX; se halla ubicada en esquina, con características tipológicas locales: vanos de proporción vertical, enmarcamientos de cantería, cerramientos adintelados de madera con decoraciones mixtilíneas del mismo material, con predominancia de vanos sobre macizos. Una característica propia es que los vanos llevan capelos superiores de argamasa soportados por una cornisa dentada, apoyada a su vez en dos pequeñas ménsulas. Separa a cada vano una pilastra adosada de fuste estriado que sirve de sostén al entablamento de remate, constituido por una cornisa dentada y moldurada, a la que le sigue un friso rayado. Por encima del conjunto existe otra cornisa similar a la anterior, apoyada en pilares cortos que enmarcan un casetón ornado con dos curvas encontradas. El zaguán abre paso a las crujías laterales mediante dos vanos con cerramientos de cantería moldurada; el patio posterior se abre tras un arco mixtilíneo soportado por pilastras adosadas de cantería; se encuentra ajardinado y guarda

un pozo con brocal de mampostería aplanado con cal y arena (figuras 23 y 24).

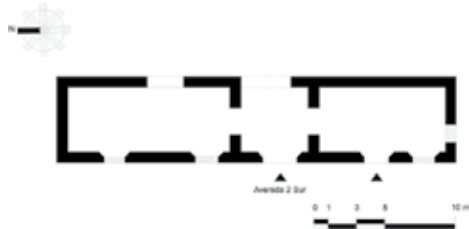
Figura 25. Avenida 2 Sur, esquina con Calle 2 Oriente. Fotografía de David Pérez Fernández.

Figura 26. Planta Av. 2 Sur esquina con Calle 2 Oriente. Dibujo de David Pérez Fernández.

La casa ubicada en Avenida 2 Sur s/n, esquina con la Calle 2 Oriente es uno de ellos (figuras 25 y 26). El inmueble fue dividido en dos. En uno se sustituyó la cubierta por una losa de concreto, pero conserva los vanos verticales rematados con capelos moldurados y cerramientos trilobulados de cantería que cubren el dintel de madera; en el otro dichos vanos han sido modificados en proporción

horizontal, además que se les retiró el capelo, aunque guarda la puerta original que da paso a un zaguán con arco mixtilíneo abierto al patio posterior.

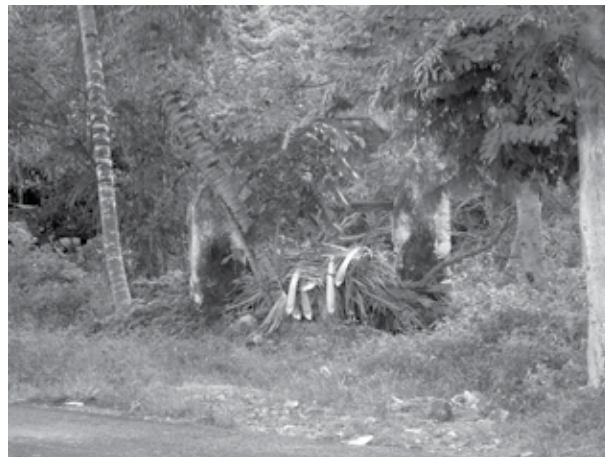
Figura 33. Pozo Público. Fotografía de David Pérez Fernández.

Figura 34. Pozo Público. Dibujo de David Pérez Fernández.

El pueblo se surte de agua por medio de una red pública; antiguamente cada casa se surtía por medio de pozos particulares y unos pocos públicos. Uno de los públicos es el ubicado en la Calle 2 Poniente, esquina con Avenida 3 Norte (figuras 33 y 34); tiene brocal circular de mampostería, con dos pilares que soportan una viga de madera utilizada para colocar la polea y el cubo que extrae el agua.
