*PAVIMENTO SEMI COMPENSADO CON PAVITEX®
LOGRA GRAN LONGEVIDAD
EN VIALIDAD CONSTRUIDA SOBRE SUELO BLANDO*

*Ampliación del Periférico de la Ciudad de México
Año 1996*

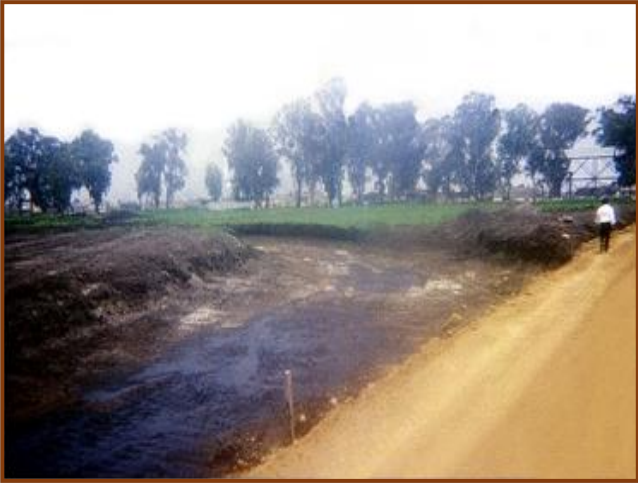
Excavación

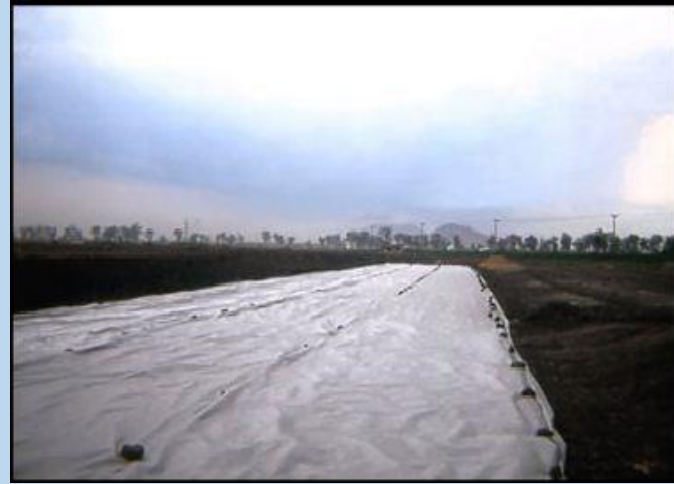
Colocación de material ligero (tezontle) y sobre él, PAVITEX® 350

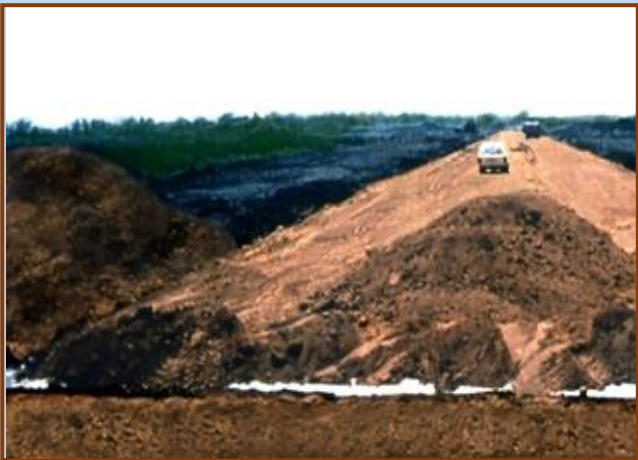
Colocación de la capa subrasante y el pavimento

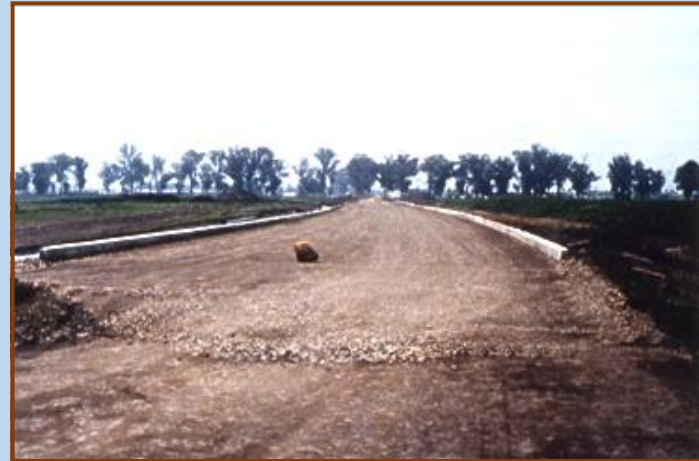
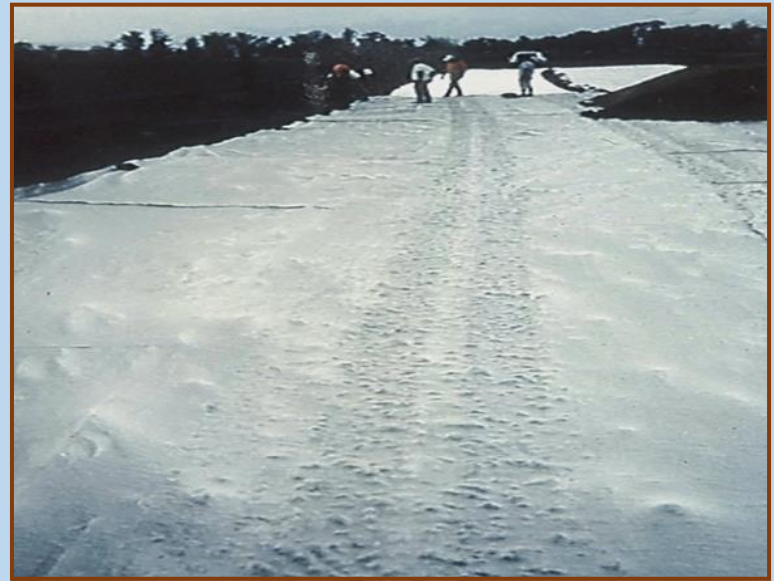
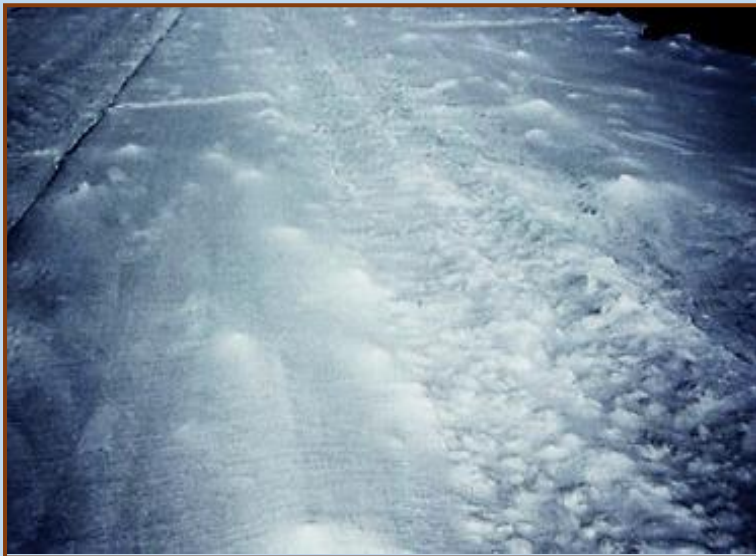
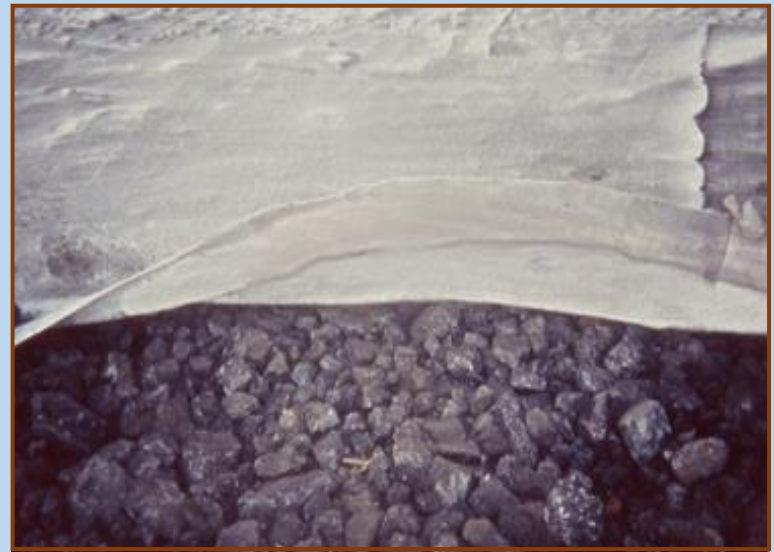
**Condiciones de abuso mecánico extremo sobre
PAVITEX® 350.**

Por cuestiones logísticas, todo el acarreo del material de subrasante fue realizado sobre PAVITEX®, al cual subyacía tezontle muy anguloso.

En dichas condiciones circularon sobre PAVITEX®, cientos de camiones de volteo e inclusive trailers, acarreando material.

En las imágenes se aprecia la adaptación de PAVITEX® al contorno de la roca, sin ser perforado.

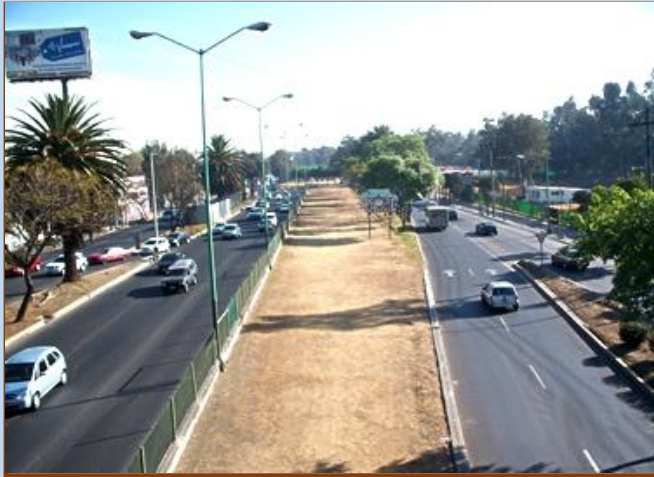
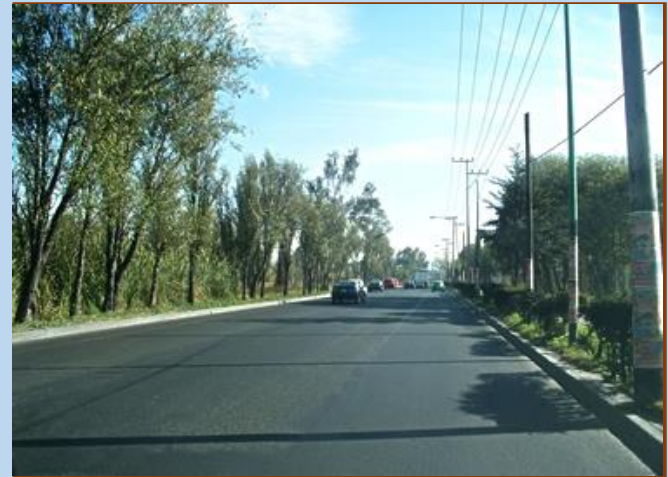
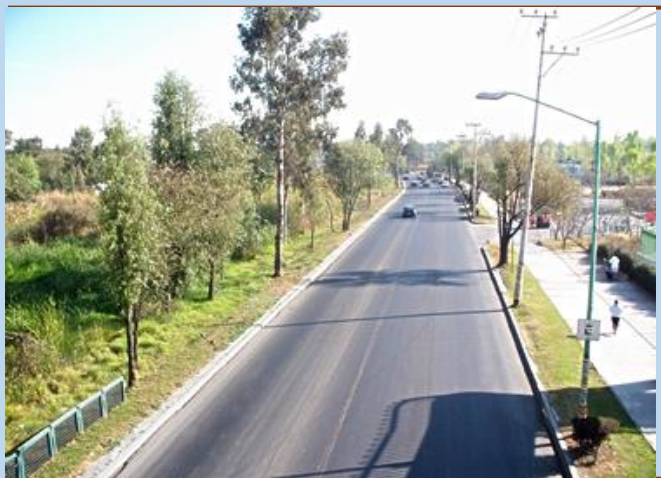
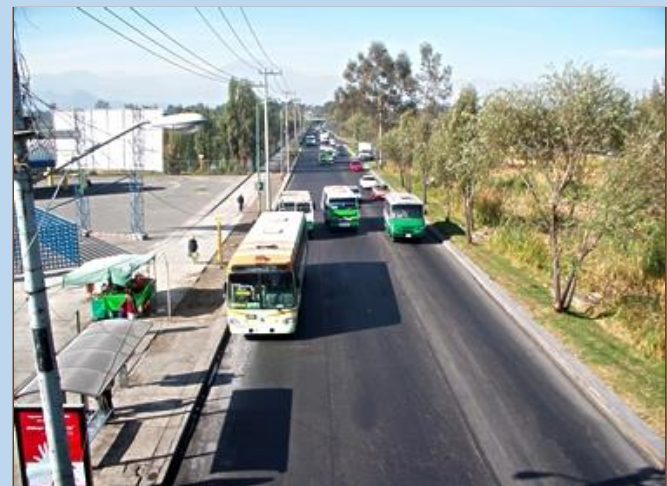
**IMÁGENES DE LA VIALIDAD A 13 AÑOS DE IMPLEMENTADA LA SOLUCIÓN CON PAVITEX
ENERO 2009**

Condiciones de la vialidad en Enero del 2009, a 13 años de su construcción.

La vialidad ha funcionado a la perfección, sin sufrir grandes hundimientos, ni haber requerido más que mantenimiento normal de la carpeta asfáltica.

La técnica utilizada cumplió su objetivo y evitó gastos de conservación onerosos, ya que de haberse presentado hundimientos de importancia, los mismos hubieran tenido que ser renivelados con el elemento más costoso del pavimento, que es la carpeta asfáltica.

Posterior a 2009, el excelente funcionamiento de la solución es evidente, pues sólo se ha requerido mantenimiento normal, en una zona de suelos muy blandos y con tráfico muy intenso.
