## LOS MONUMENTOS HISTORICOS DE TACUBAYA

Ivonne Arambula

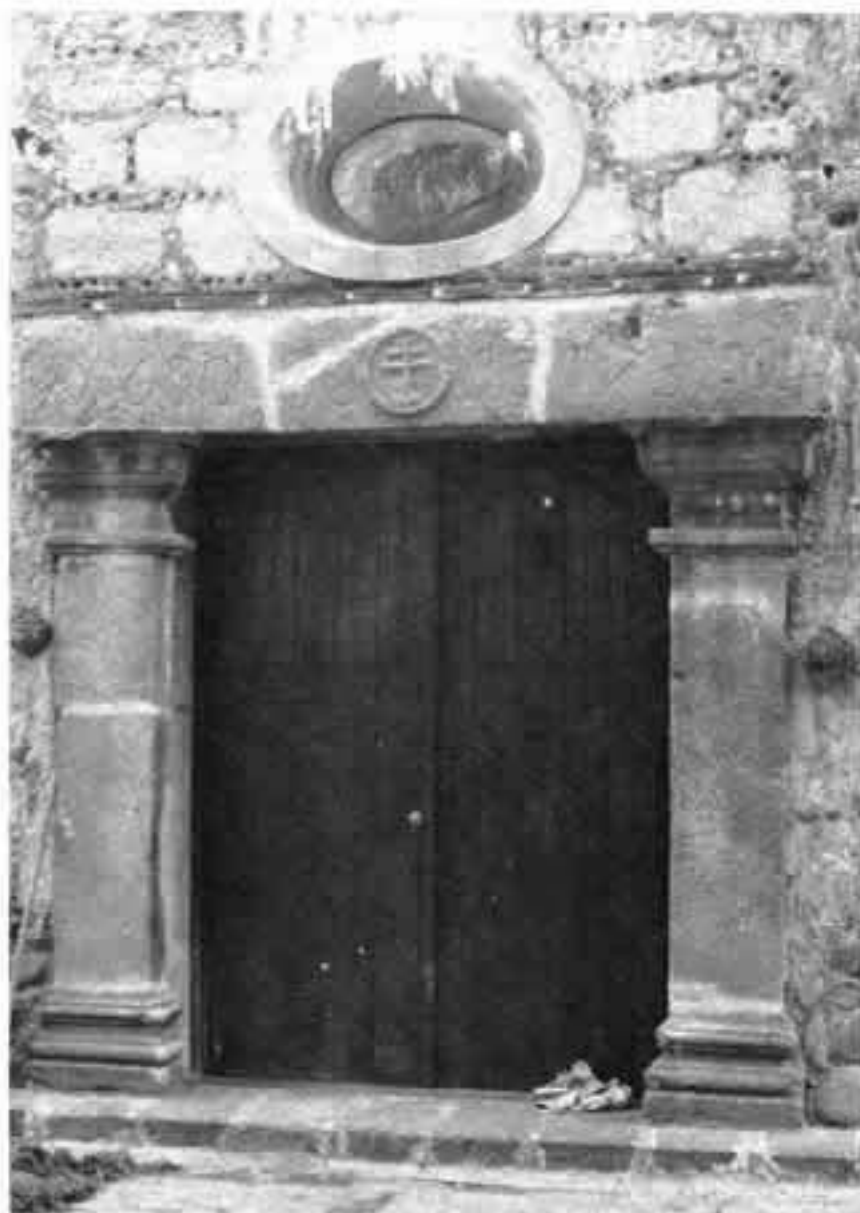
*troje de Santa Rosa. Portada con inscripción.*

En el número 35 de la segunda cerrada de la avenida Observatorio existen restos de una troje, al parecer, la de Santa Rosa. Conserva en

el interior dos portadas, una de ellas tiene la inscripción: "mayo 30 de 1731". En la misma calle, en el número 37, quedan restos de una portada y de un arco que datan, posiblemente, del siglo XIX.

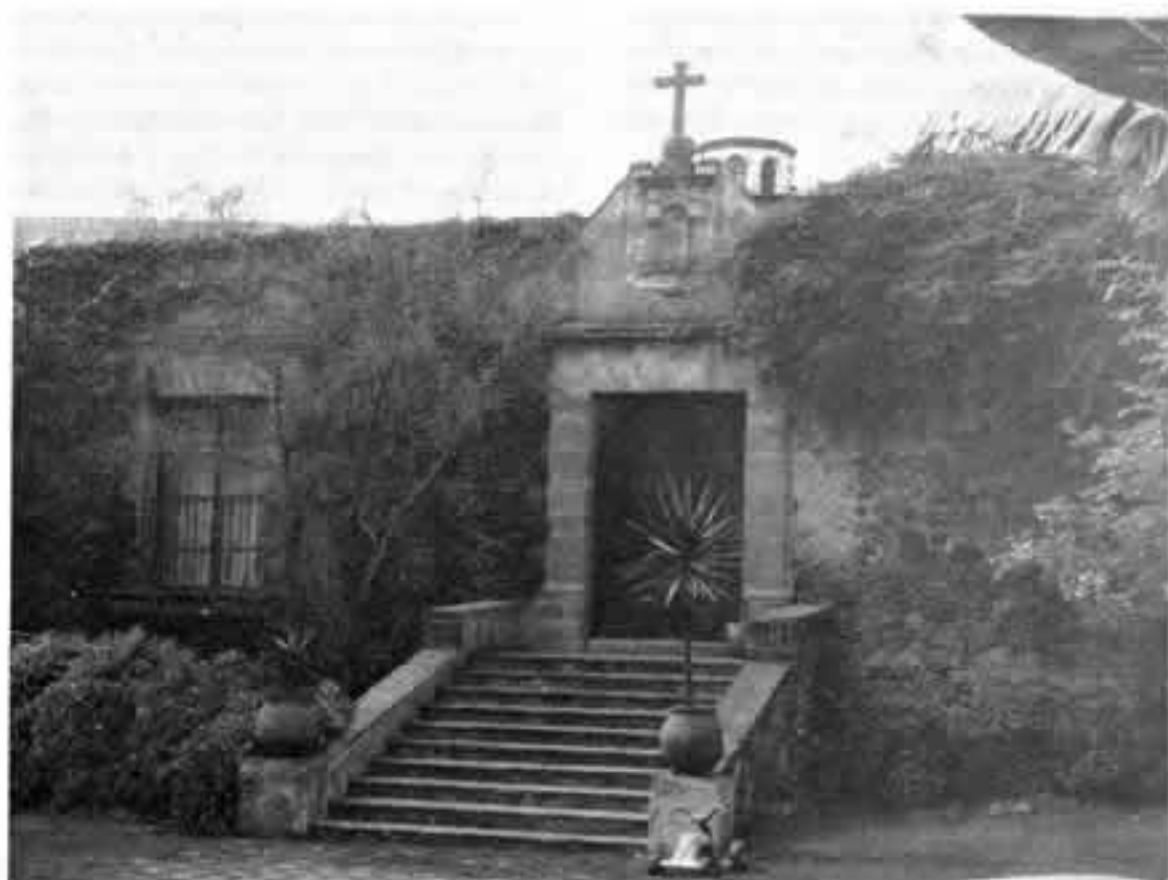
*Troje de Santa Rosa.*

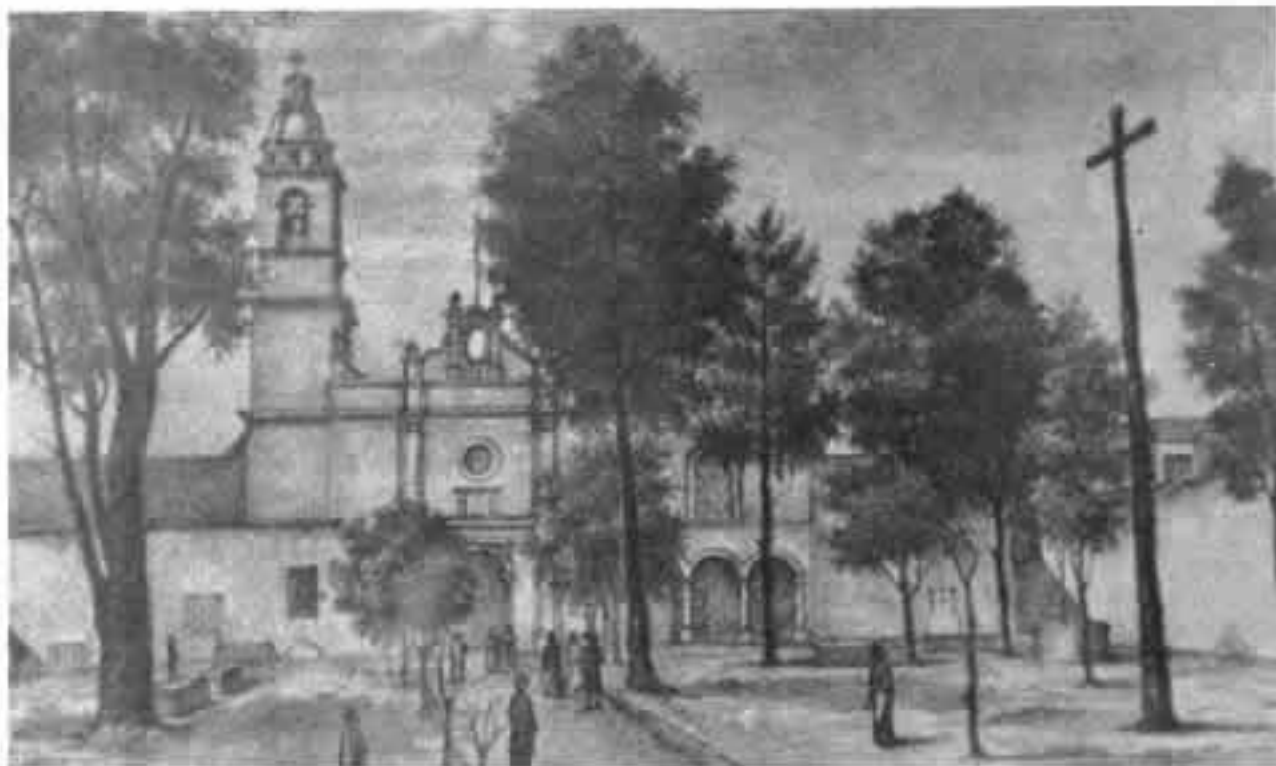
*Convento de Santo Domingo, hacia mediados del siglo XIX.*

El atrio presenta invasiones hacia la calle de Mártires de la Conquista. En las cuatro esquinas existen unas construcciones de tipo neoclásico que quizá sustituyeron a las capillas pozas. Adosados a los muros atriales se encuentran varios monumentos funerarios, también de estilo neoclásico.

La iglesia, de una sola nave, formada por ocho entrejes y presbiterio presenta coro, está

cubierta por bóvedas de cañón corrido con lunetas, y tiene una portada de cantera de tres cuerpos. Sobre el muro norte de la nave se han construido tres capillas; dos, al parecer, son de finales del siglo XIX y la otra quizá date del siglo XVIII, pero con modificaciones. Una de ellas está dedicada a la Virgen de Fátima, otra al Sagrado Corazón y la tercera a la Virgen de Guadalupe.

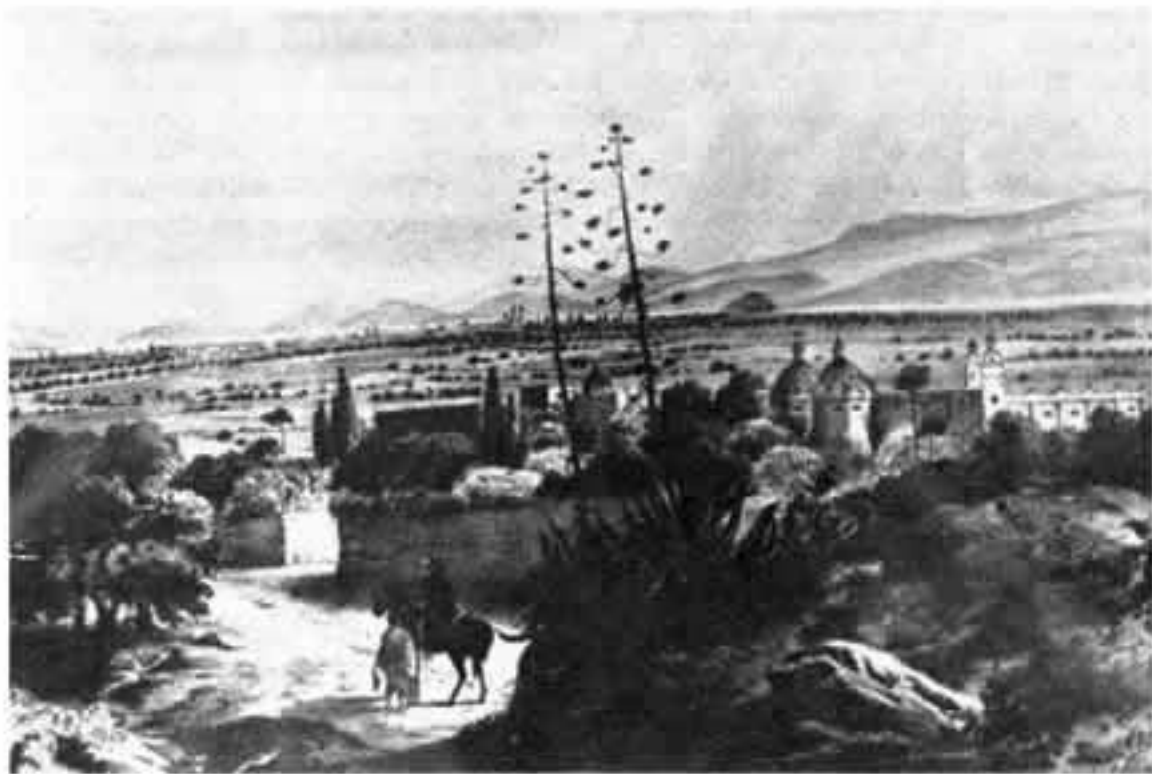
*Iglesia de San Diego, Siglo XVIII.*

Presenta muchas modificaciones la iglesia en el interior. Consta de una sola nave con cinco entrejes, sobre el crucero se levanta una cúpula. En el lado sur del crucero hay una capilla. Actual-

mente sirve de bodega de la COVE; se le han agregado columnas de concreto, que sostienen a un entrepiso también de concreto.

Conserva dos torres y la fachada principal ve hacia la avenida Observatorio, con su portada barroca de cantería formada por dos cuerpos. La portada sur, hacia el boulevard López Mateos, es de estilo barroco sobrio. La iglesia está inscrita como Monumento en el catálogo de 1956.

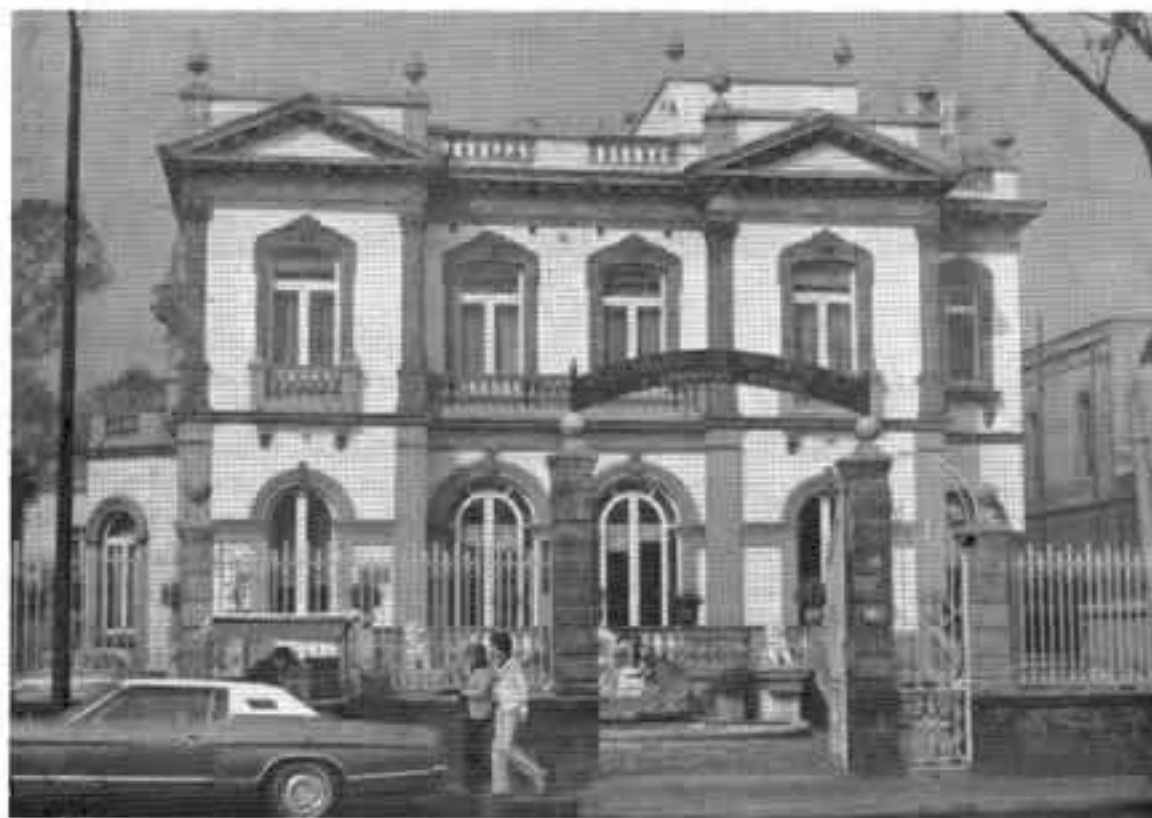
*Av. Pedro Antonio de los Santos 84,  
esquina Tornell.*

Santos, y las calles de Gral. José Morán y Francisco Montes de Oca. Tiene casas de muy buena factura que merecen ser conservadas. Entre éstas, destaca la que se ubica en la calle de Pedro Antonio de los Santos número 84, esquina Tornell, que actualmente aloja las oficinas de una fraccionadora y se conserva en buen estado. Es interesante la fuente que tiene en su fachada principal. En el número 92 de la calle de Pedro Antonio de los Santos se encuentra otra casa de este tipo y otra es la número 94 de la calle de

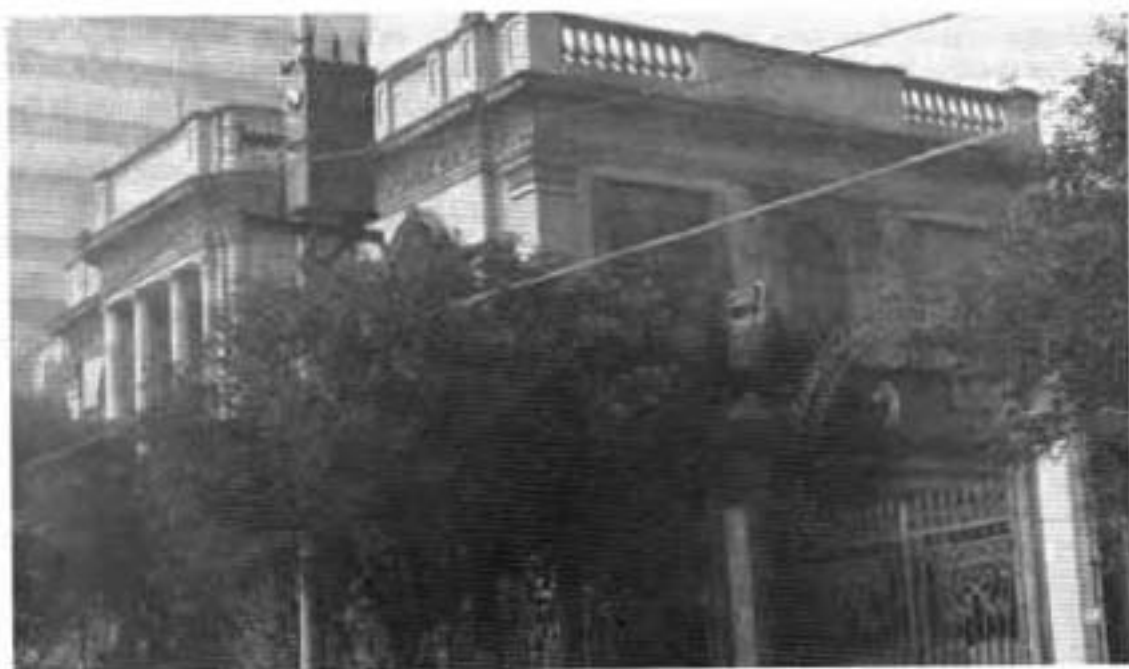
*Protasio Tagle* núm. 94.

Protasio Tagle.

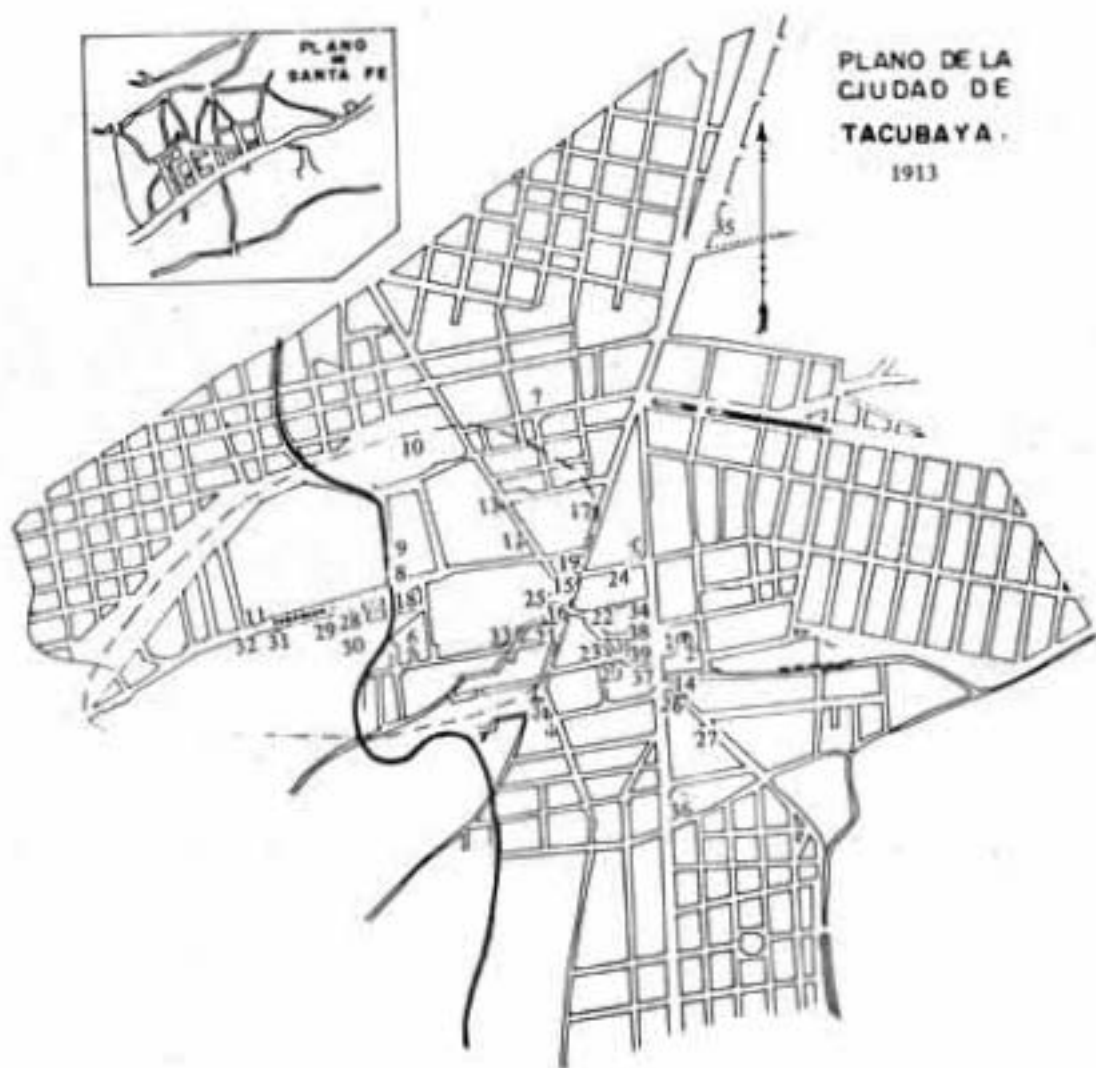
PLANO DE LA  
CIUDAD DE  
TACUBAYA.  
1913

- 1.- Parroquia de la Purificación
- 2.- Ex-convento dominico
- 3.- Capilla de la Casa Mier
- 4.- Iglesia de San Juan Tlacateco
- 5.- Portal de San Juan
- 6.- Iglesia de la Santísima

- 7.- El Arbol Bendito
- 8.- Ex-Iglesia de San Diego
- 9.- Ex-Convento de San Diego
- 10.- Casa Amarilla
- 11.- Ex-Arzbispado
- 12.- Casa de la Bola
- 13.- Parque Lira

- 14.- Casa de la Morena
- 15.- Portal de Cartagena
- 16.- Nicho junto al Mercado de Rufina
- 17.- Casa Colonial
- 18.- Casa Colonial
- 19.- Puerta del antiguo Tivoli de Cartagena.

- 20.- Patio Colonial
- 21.- Calle típica de la antigua Tacubaya
- 22.- Calles de Olaya y la Doctora
- 23.- Antigua Calle de las Animas
- 24.- Cruz y Pio de Gallo

- 25.- Casa de Cartagena
- 26.- Casa de "Los Abades"
- 27.- Mirador Alameda
- 28.- Molino de Santo Domingo
- 29.- Molino de San José
- 30.- Molino de Abajo
- 31.- Primera "Toma de Agua"

- 32.- Molino de Valdéz
- 33.- Casa del Obispo Palafox
- 34.- Casa que ocupó el Ayuntamiento en la época colonial
- 35.- Ruinas de la Hacienda de la Condesa (troje)

- 36.- Monumento a los Mártires (San F. de los Pinos)

- 37.- Puente y rincón pintoresco
  - 38.- Obelisco en la Alameda
  - 39.- Portal en la Alameda
- - - Límites de la Antigua a Tlacuicayan.

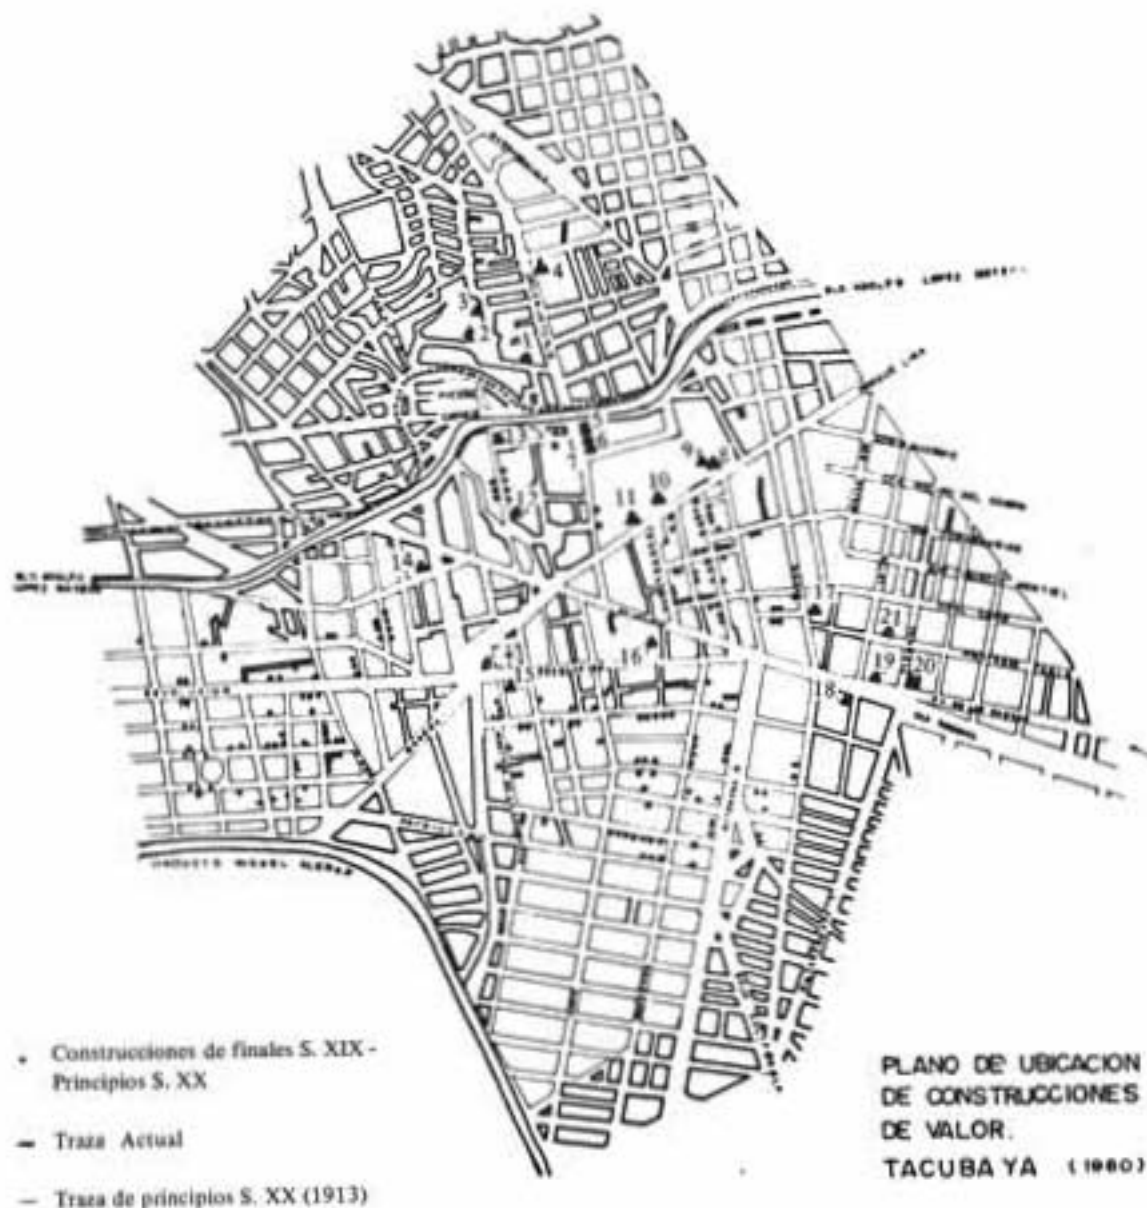
- 1.- Troje de Santo Domingo
- 2.- Capilla de Santo Domingo
- 3.- Troje de Santa Rosa
- 4.- Ex-Arzobispado
- 5.- Iglesia de San Diego
- 6.- Construcción S. XIX - XX  
(Hoy Of. C.O.V.E.)
- 7.- Construcción S. XIX - XX  
(Regimiento)
- 8.- Casa "Amarilla"
- 9.- Iglesia de Nuestra Señora de  
los Angeles
- 10.- Parque Lira
- 11.- Casa de la Bola
- 12.- Casa del Obispo Palafox y  
Mendoza
- 13.- Iglesia de la Santísima Trinidad
- 14.- Iglesia de San Juan Tlacateco
- 15.- Convento de Sto. Domingo,  
con su Iglesia de la Candelaria
- 16.- Capilla de la Casa de los Mier  
y Celis
- 17.- Iglesia de Sn. Miguel Arcángel
- 18.- Embajada Soviética
- 19.- Casa en Av. P.A. de los Santos  
núm. 92
- 20.- Casa en Av. P.A. de los Santos  
núm. 84.
- 21.- Casa en Protaño Tagle No. 94
