## **CONJUNTO RESIDENCIAL DALI P.H**

### **INFORME TECNICO SISTEMA DE IMPERMEABILIZACION DE LA FACHDA EN LADRILLO TORRE 19**

**12 DE JULIO DEL 2021**

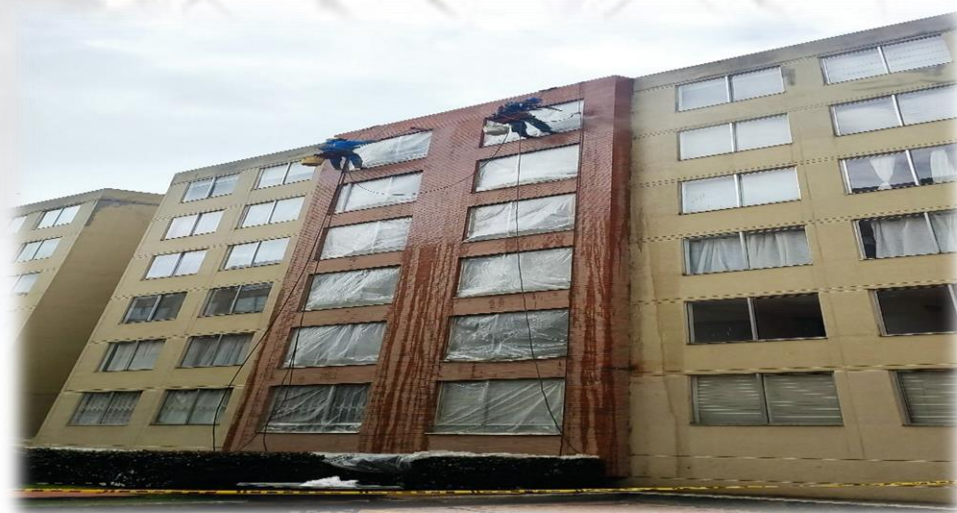
### **1. PROTECCIÓN DE ÁREAS Y VENTANERIA**

se realiza la protección de las ventaneria para evitar el deterioro y manchado de los vidrios por el sistema de rinse y de impermeabilizante utilizando en el sistema ya que sin esta protección puede ocasionar rayones y manchones de impermeabilizante que no pueden ser retirados posteriormente.

Así mismo se contó con un personal en tierra y señalización con protección en zona verde para evitar deterioro y afectación.

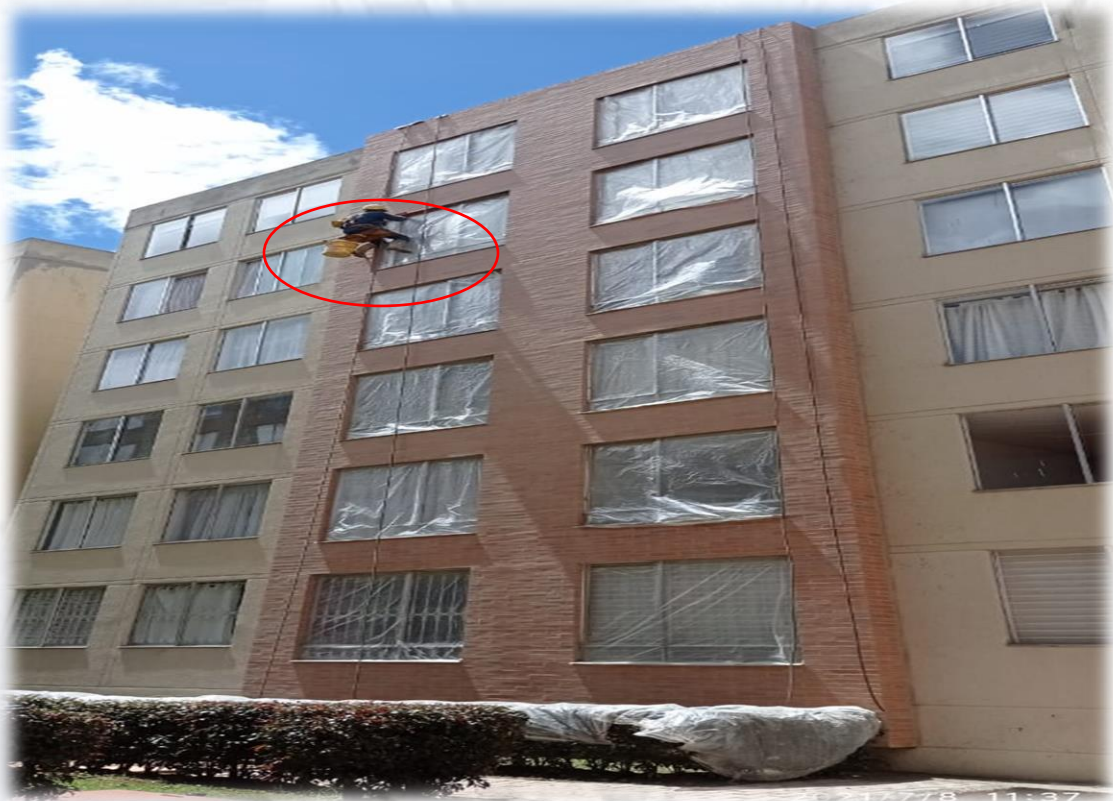
## 2. SISTEMA DE CAMBIO DE PIEZAS.

Se realiza inspección durante la instalación de la protección en ventaneria para marcar los ladrillos afectados por erosión o fisuramiento por cuestiones de asentamiento o movimientos bruscos los cuales posteriormente se removieron para instalar nuevos similares a los existente y restaurar la parte de mampostería para garantizar la protección y aplicación del impermeabilizante.

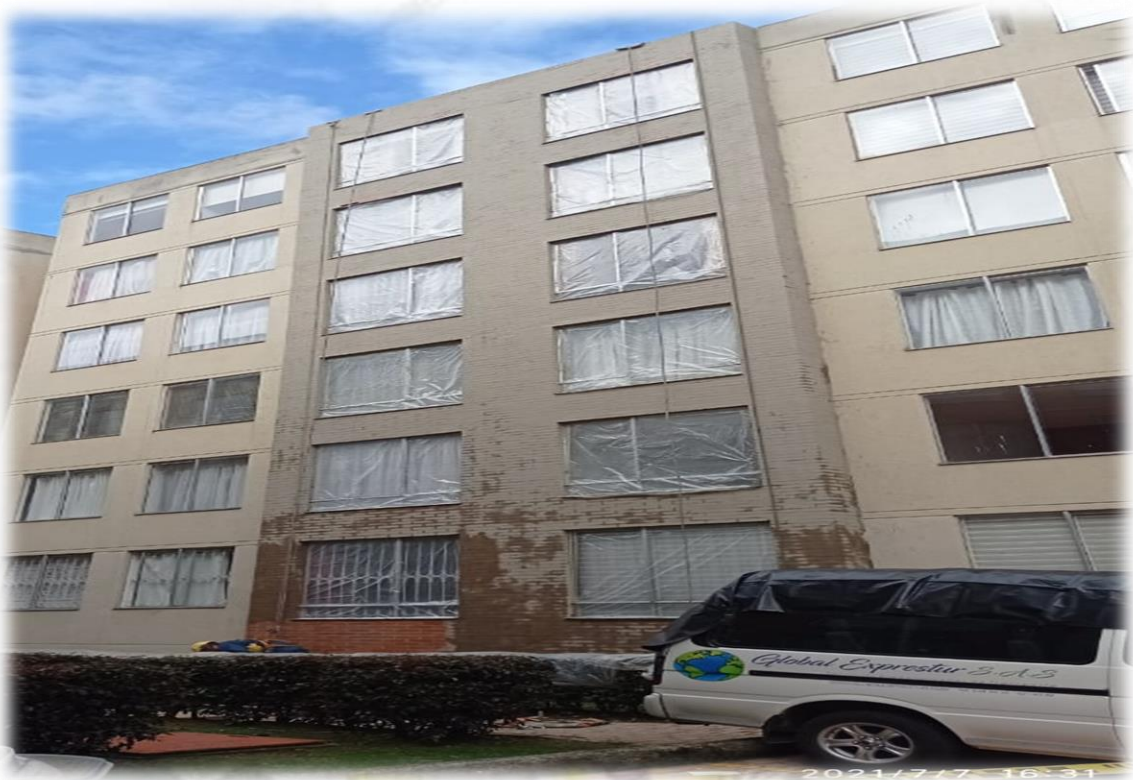
## 3. EMBOQUILLADA GENERAL.

Para este proceso una vez cambiadas las piezas se realiza el sistema de emboquillado general de la superficie para garantizar que las dilataciones de la fachada de ladrillo rellenen los puntos faltantes de boquilla, dejando un tiempo prudente para secado y posterior lavado.

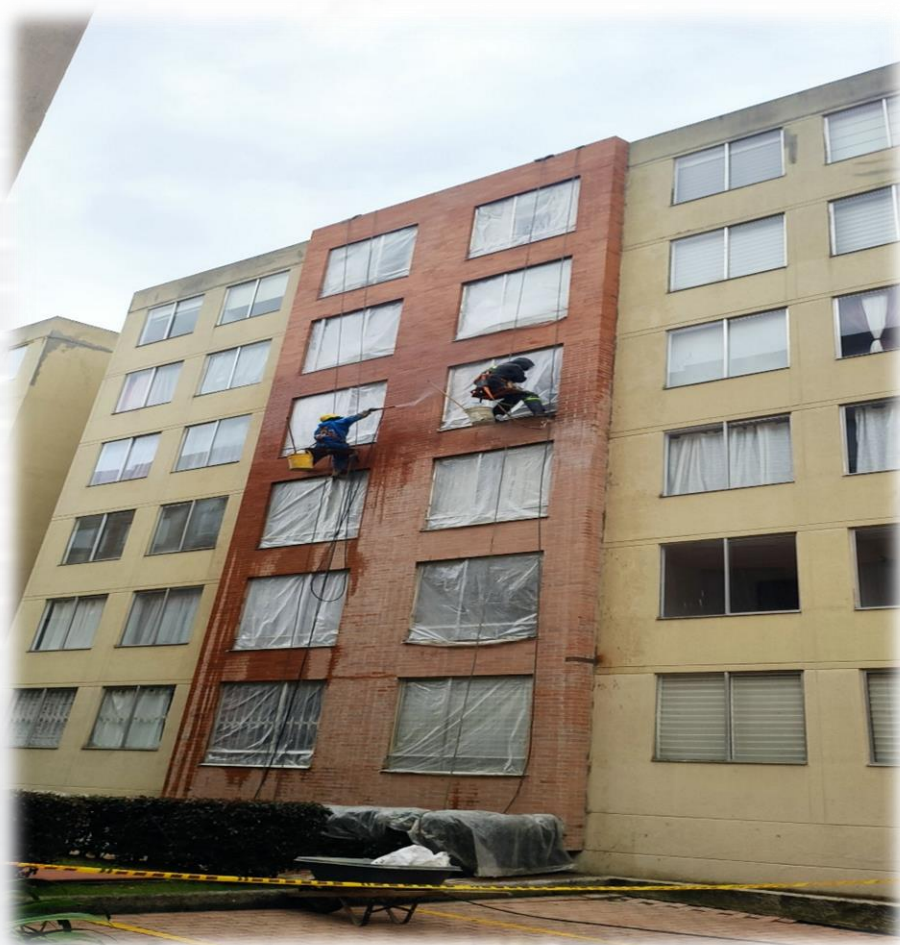
#### 4. LAVADO Y SELLADO DE FACHADA EN LADRILLO:

Una vez dejado el tiempo de secado de ladrillo se realiza el vado y descontaminación del ladrillo utilizando rinse para su correcto sistema dejando el ladrillo limpio y sin fallas en su emboquillado (no se aplica presión de alta resistencia ya que esto puede ocasionar desprendimiento de la emboquillada generada en el ladrillo), una vez dejado el tiempo de secado de la superficie se realiza la aplicación del impermeabilizante a dos capas obteniendo el sellado correcto y garantizando la permeabilidad del agua en el ladrillo para así segura en sello correcto sobre el ladrillo.
