CELDAS DE CONTENCIÓN GPM SOLUCIONAN  
CONTINGENCIA POR EROSIÓN DE TALUDES  
Y ARRASTRE DE AZOLVES.

CLUB DE GOLF  
QUERETARO, QRO.

Agosto 2002

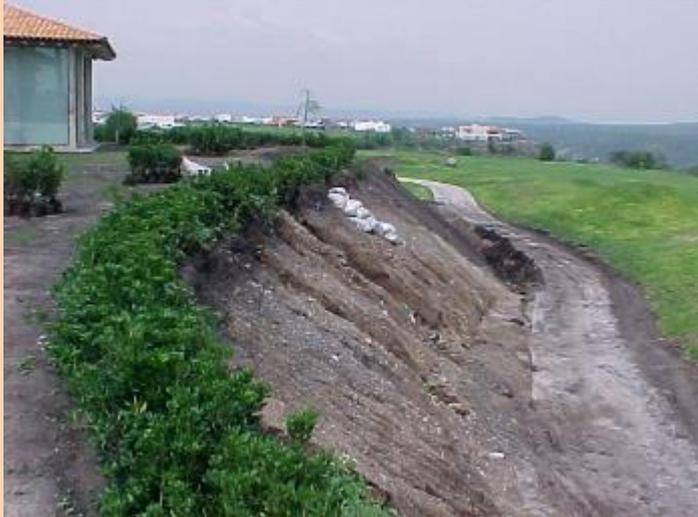
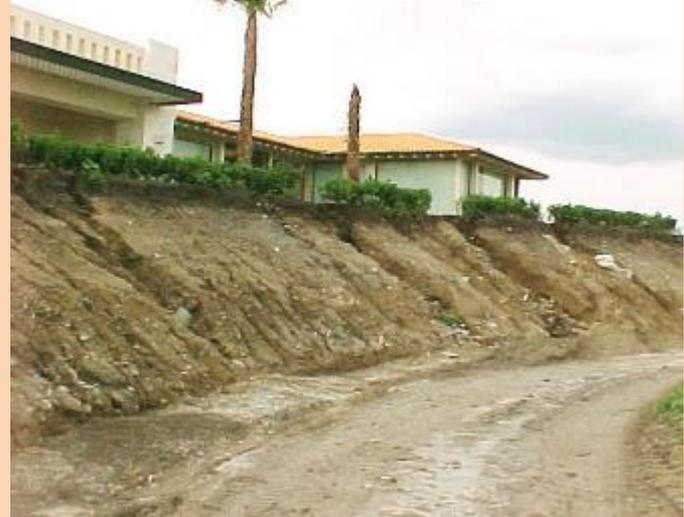
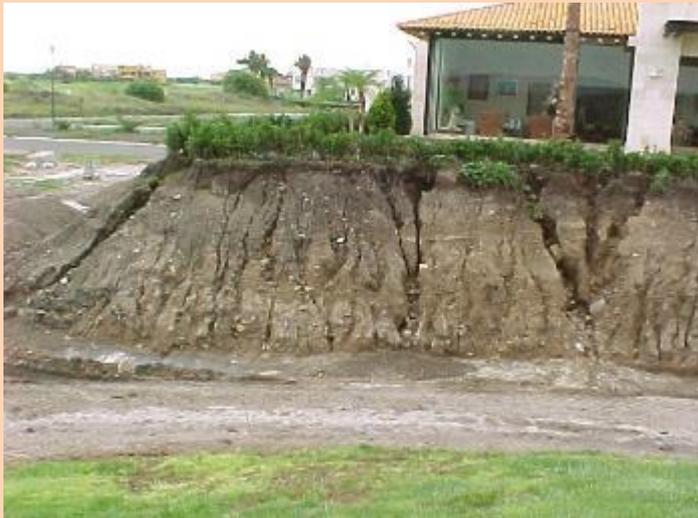
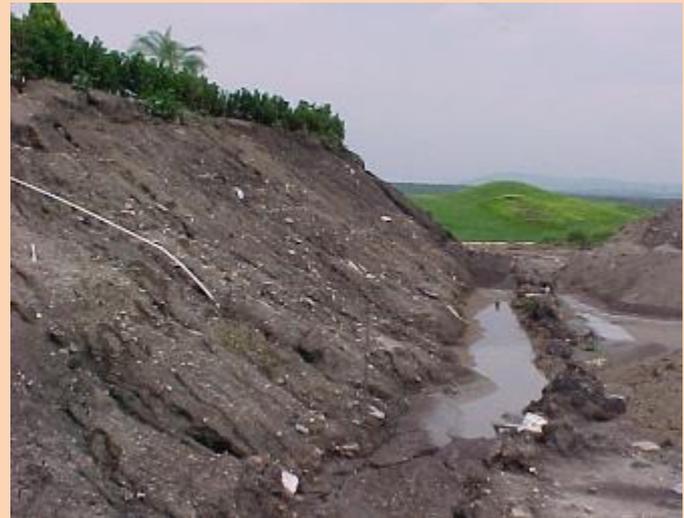
# PROBLEMA

ASÍ, A MEDIADOS DEL AÑO 2002, LA ALTA PRECIPITACIÓN OCASIONO UN PROBLEMA MUY SERIO DE EROSIÓN EN LOS TALUDES DE UNA RESIDENCIA: LA DIARIA PÉRDIDA DE SUELO Y EL AGRIETAMIENTO DE LOS TALUDES A LO LARGO DE TODA LA PROPIEDAD, PROGRESABAN RÁPIDAMENTE, Y LOS SEDIMENTOS ARRASTRADOS INVADÍAN ÁREAS COMUNES DEL DESARROLLO, POR LO QUE EXISTÍA MUCHA PREMURA POR SOLUCIONAR EL PROBLEMA, Y ERA OBLIGATORIO TRABAJAR EN LA REPARACIÓN AÚN EN DÍAS LLUVIOSOS.

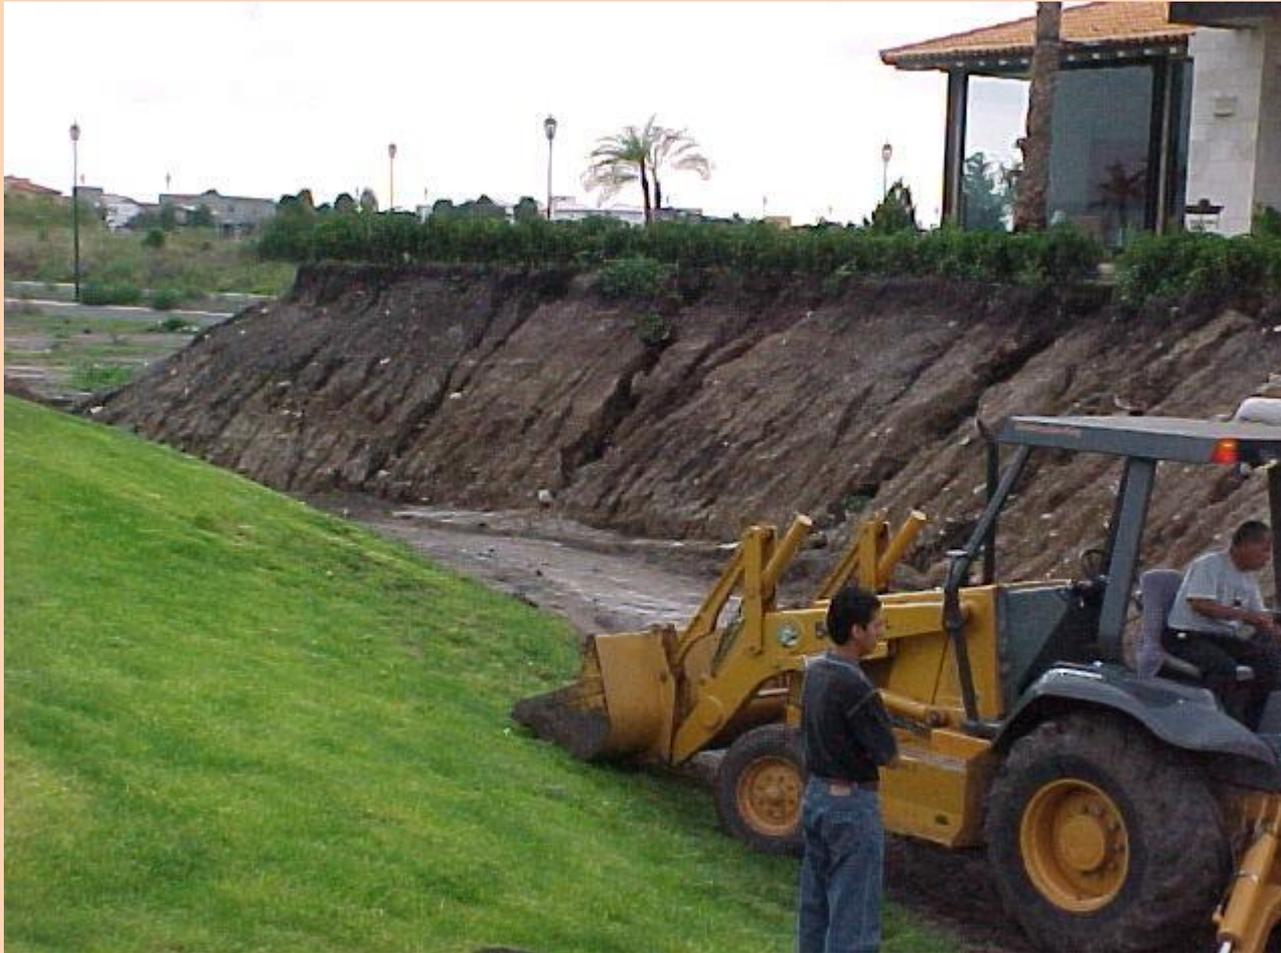
PREVIO A LA COLOCACIÓN DE LAS CELDAS GPM, SE RELLENARON LAS GRIETAS Y SE AFINÓ EL TALUD, PARA DE INMEDIATO INSTALAR EL PRODUCTO ANTI EROSIÓN.

LA COLOCACIÓN INICIÓ SUJETANDO EL PRODUCTO EN TRINCHERAS RELLENAS CON MATERIAL EN LA CRESTA DEL TALUD, EXTENDIENDO LOS PANELES HACIA ABAJO Y HACIA LOS LADOS, MANTENIÉNDOLOS EN POSICIÓN MEDIANTE ESTACAS INSERTADAS A PERCUSIÓN EN EL TERRENO, Y REMATANDO SU EXTREMO INFERIOR EN UNA TRINCHERA AL PIE DEL TALUD, RELLENA DE TIERRA.

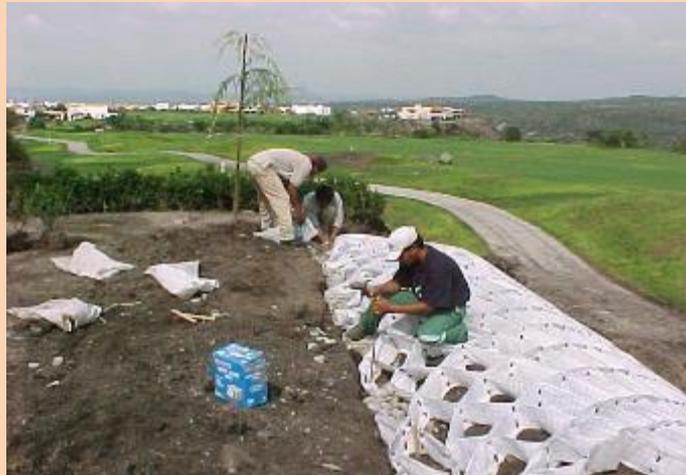
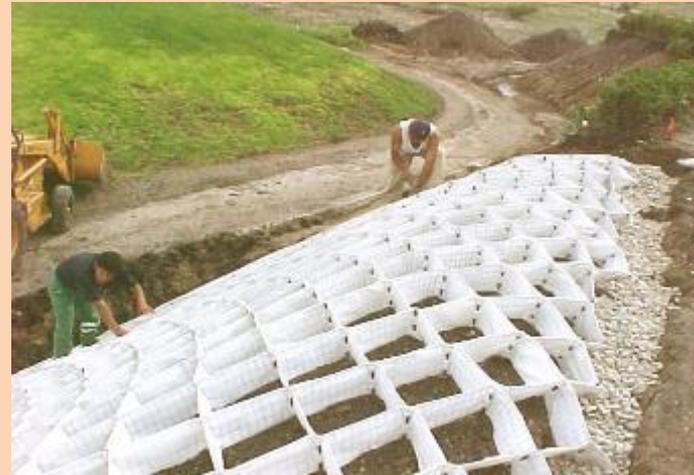
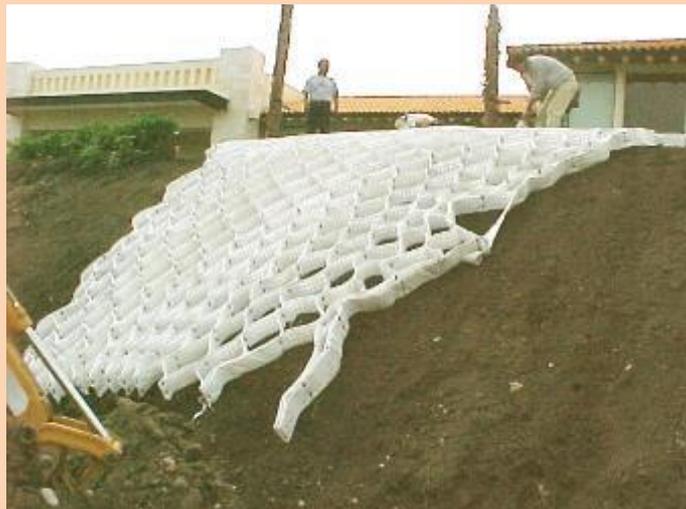
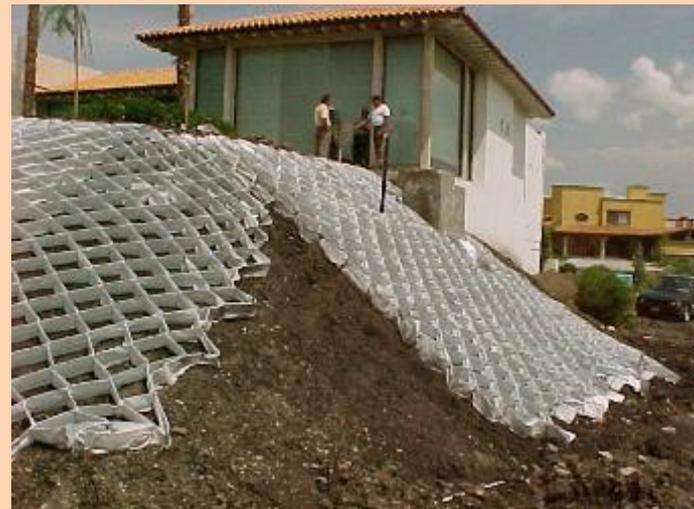
SE OBSERVA LA FIJACIÓN DEL PRODUCTO EN UNA TRINCHERA SUPERIOR Y SU DESPLIEGUE SOBRE EL TALUD, MANTENIÉNDOLO EN SU LUGAR CON ESTACAS.

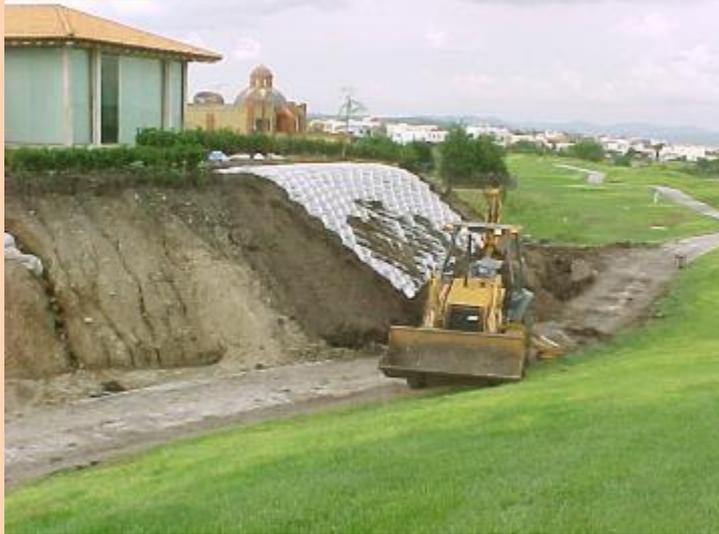
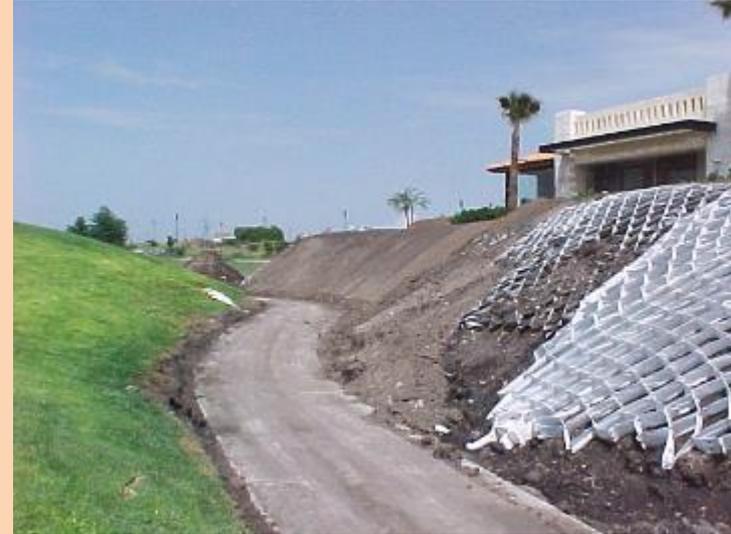
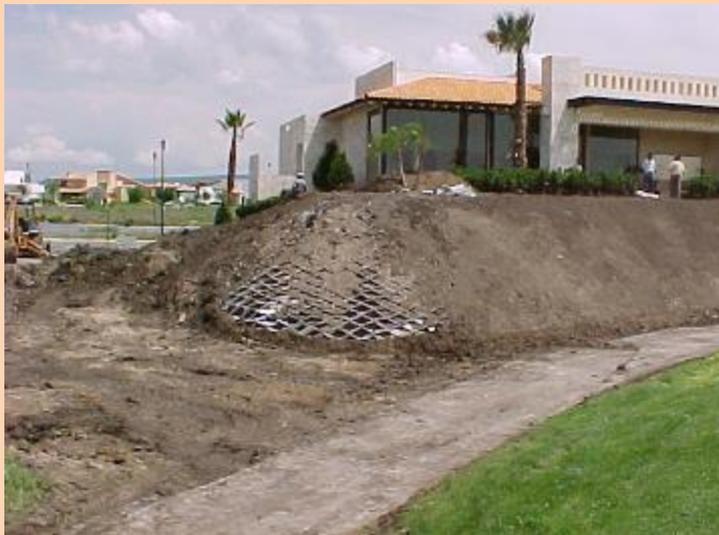
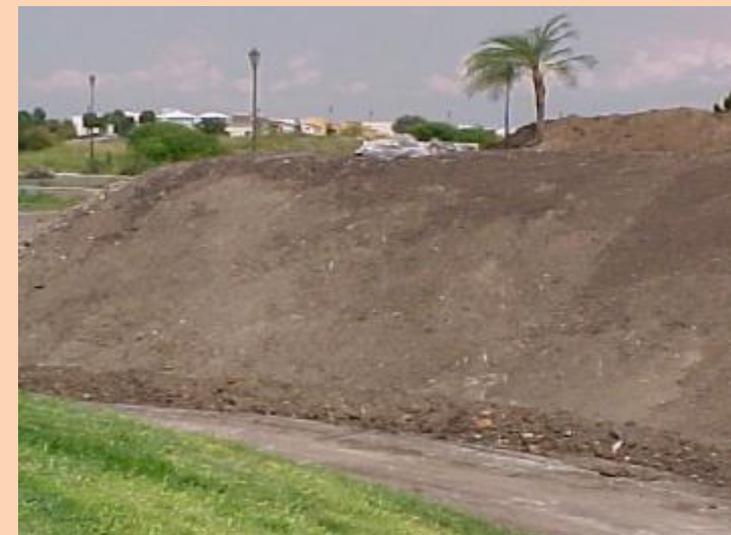
## LLENADO DE LAS CELDAS GPM CON SUELO FÉRTIL.

FINALMENTE, SE RELLENARON LAS CELDAS DEL PRODUCTO CON SUELO FÉRTIL, Y SE PROCEDIÓ A SEMBRAR LA VEGETACIÓN.

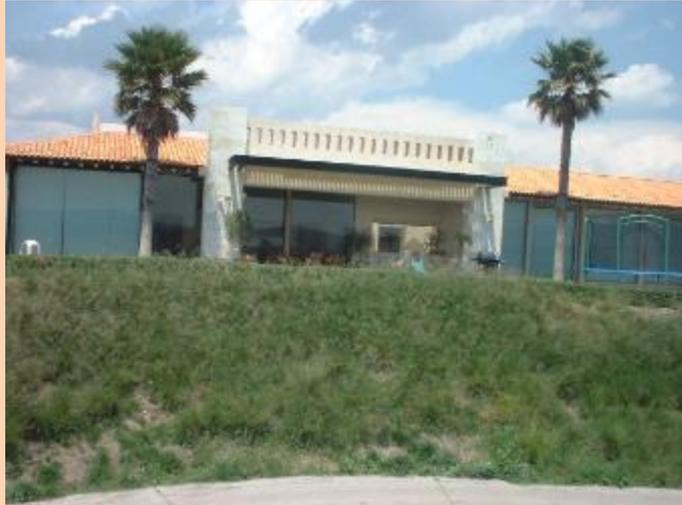
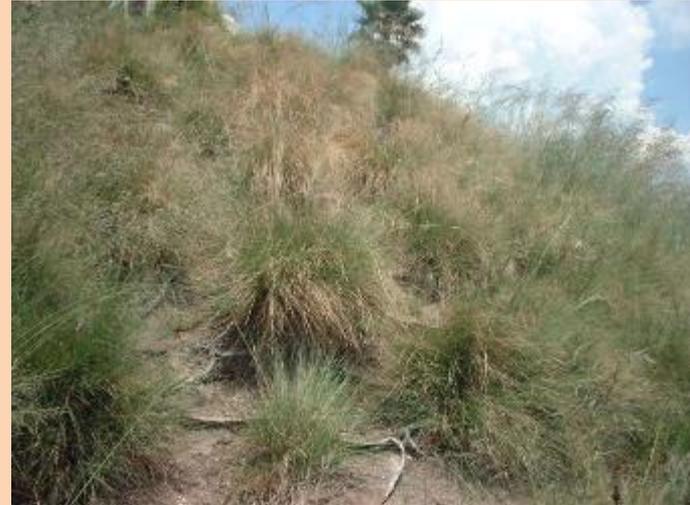
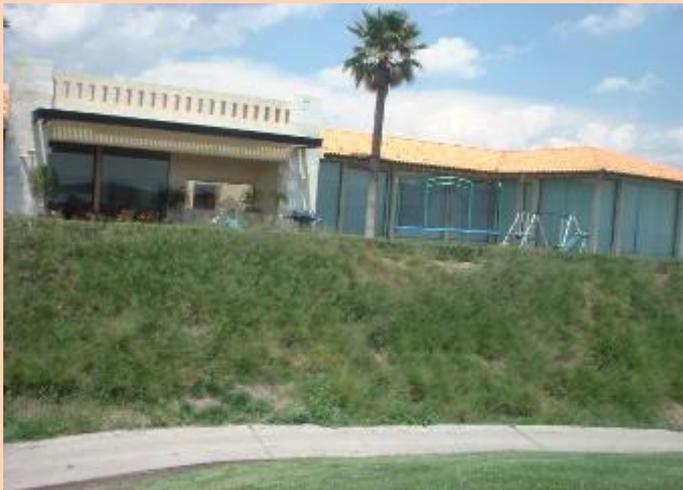
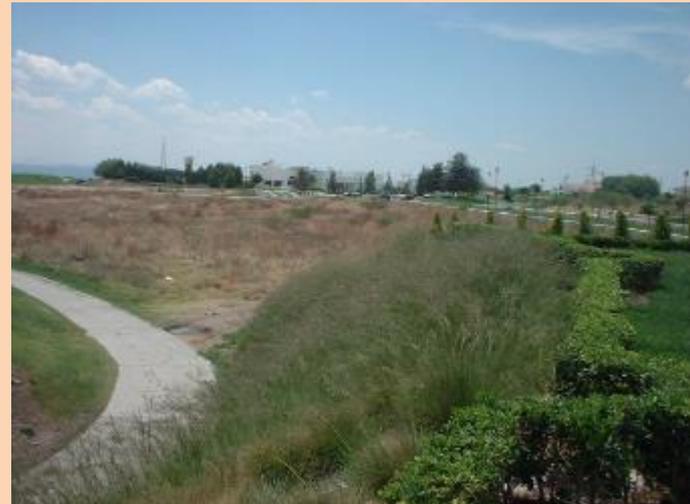
RESULTADOS AL CABO DE 18 MESES, EN FEBRERO DE 2004.

18 MESES POSTERIORES A LA IMPLEMENTACIÓN DE LA SOLUCIÓN, LAS CELDAS GPM HAN PROBADO SU EFICACIA.
